## Marius Hagen

## Nøkkelinformasjon

# Tilstandsrapport

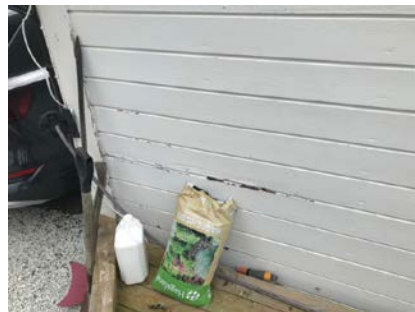
- Det er påvist spredte råteskader i bordkledningen.

Det er påvist råteskader i kledning på gavlveggen ved utvendig sportsbod.

- Råteskader i bordkledningen kan fortsette å utvikle seg både i tilliggende bordkledning og til bakenforliggende veggkonstruksjon, dersom en ikke foretar tiltak.

Råteskadet bordkledning må skiftes ut.

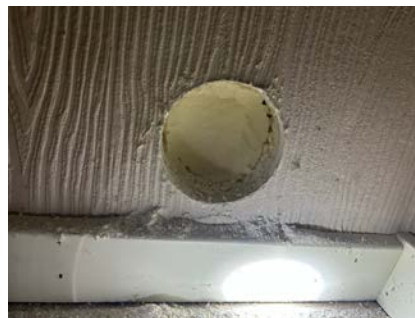
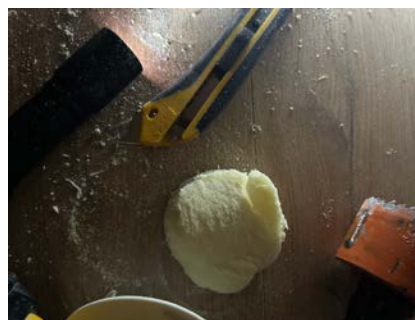
Ved hulltaking i vegg under terreng ble det observert skumlignende materiale. Innvendig isolering av betongmur under terreng kan føre til kondens og fuktskader dersom det ikke håndteres korrekt.

- Det er påvist andre avvik:

Ved innvendig isolering kan det føre til at den innvendige delen av muren blir kaldere, noe som øker risikoen for kondens når varm og fuktig inneluft møter den kalde betongflaten. Dette er en kjent problemstilling ved innvendig isolering, uten utvendig isolering og kan resultere i fuktskader, muggdannelse og redusert levetid for konstruksjonen dersom det ikke håndteres korrekt. Det bør gjøres nærmere undersøkelser.

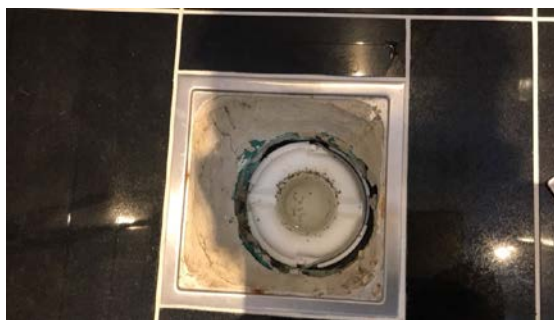
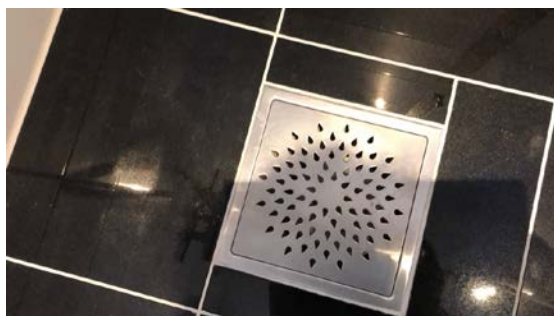
Det er målt et totalt fall på 20 mm fra topp flis ved dør til topp slukrist, mot anbefalt minimum 25 mm. I tillegg er det målt et lokalt fall på 10 mm over en avstand på 50 cm ut fra slukrist. Redusert fall kan medføre risiko for vannansamling utenfor slukområdet ved høy vannbelastning, og kan påvirke effektiviteten av avrenning. Dette vurderes som et avvik fra anbefalte løsninger, selv om det ikke nødvendigvis innebærer funksjonssvikt

- Overvåk tilstanden jevnlig. For å få tilstandsgrad 0 eller 1 må tettesjiktet skiftes ut, men tidspunktet for når dette er nødvendig er vanskelig å si noe om.

Det er viktig å merke seg at levetiden til en membran varierer basert på kvalitet, installasjon og bruk. Eldre membraner kan bli sprø og sprekke opp, noe som fører til at de mister sin vanntettende funksjon. Dette kan resultere i vannlekkasjer gjennom vegger og gulv og fuktskader.

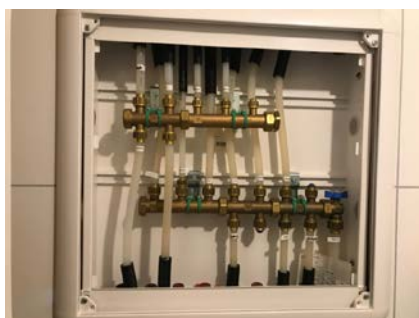
- Det er ikke behov for utbedringstiltak siden anlegget fungerer i dag, men ut ifra alder kan skader plutselig oppstå på eldre anlegg.

Anlegget fungerer tilfredsstillende per dags dato, og det vurderes ikke som nødvendig med umiddelbare tiltak. Likevel bemerkes det at vannledningene er av eldre årgang, noe som innebærer risiko for plutselige skader, lekkasjer eller feil som kan oppstå uten forvarsel. Det anbefales derfor løpende observasjon og vurdering av tilstanden, samt at eier er oppmerksom på mulig behov for framtidig utskifting eller vedlikehold.

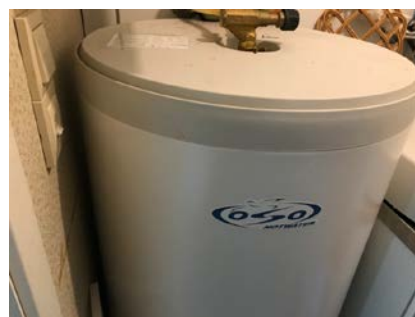
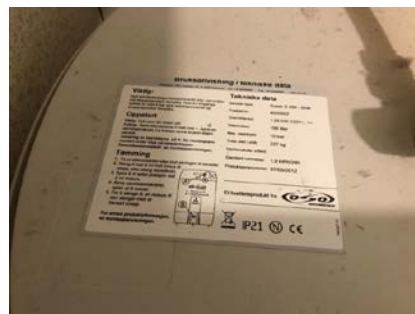
Berederen er tilkoblet strøm via vanlig stikkontakt, og ikke med fast tilkobling som kreves etter gjeldende forskrifter (NEK 400). Dette vurderes som et avvik fra forskriftsmessig utførelse, og fast tilkobling anbefales for å ivareta sikkerhetskrav og redusere risiko for varmgang eller brannfare. Ettersom anlegget er etablert før dagens forskrifts krav trådte i kraft, foreligger det ikke krav om umiddelbar utbedring, men tiltaket anbefales.

- Det bør etableres tilfredsstillende el-tilkobling etter gjeldende forskrift.
