Skrolsvikveien 494, 9392 STONGLANDSEIDET

**Nydelig og innholdsrik fritidsbolig  
på Sør- Senja! Godt vedlikeholdt  
med idyllisk beliggenhet.**

| Tilstandsrapport ..... | 24 |

Befaringsdato: 17.09.2024

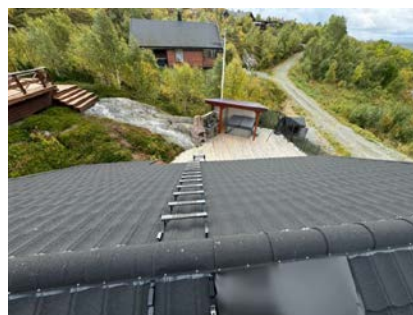
Manglende snøfangere kan føre til skader på mennesker og utstyr ved takras.

Manglende snøfanger.

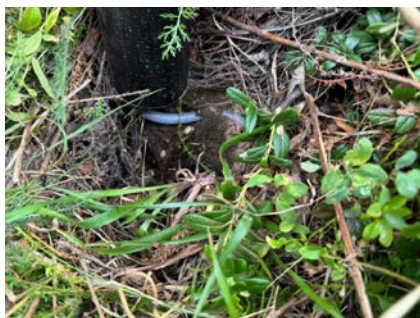
avløp avsluttet over terreng.

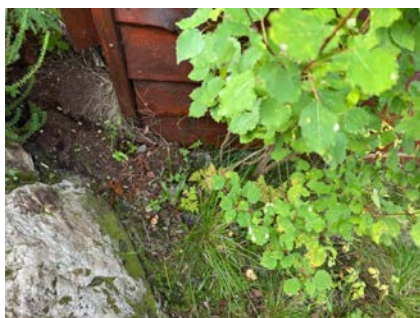
Det er anbefalt med minst 30 cm avstand fra kledning til bakken.  
Det er påvist sprekke-dannelser i kledningen.

Konsekvensen av at kledningen går ned til bakken er at det kan skapes et fuktig klima og gir høyere risiko for råte i kledningen.

Kledning nært bakken.

- Det bør foretas tiltak for å bedre lufting av kledningen.

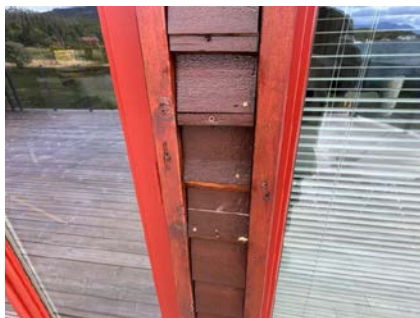
sprekker i kledningen.

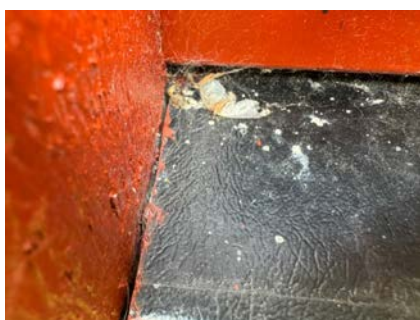
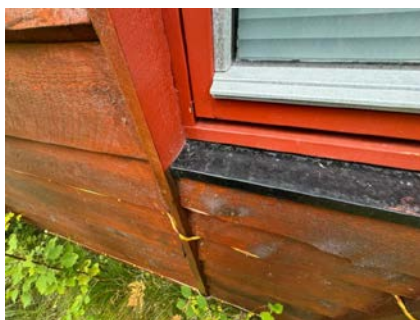
- Det er påvist avvik rundt innsettsdetaljer.

Feilmontering av vinduer reduserer levetiden og øker risiko for skader.

Utvendige beslagløsning.

- Det bør gjøres tiltak for å lukke avviket.

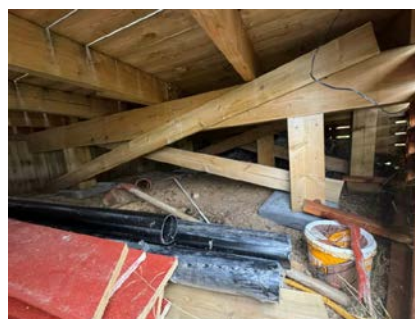
Betongheller oppå terreng er en risikokonstruksjon med tanke på tele å setningsskader.

Konstruksjonen under jacuzzien.

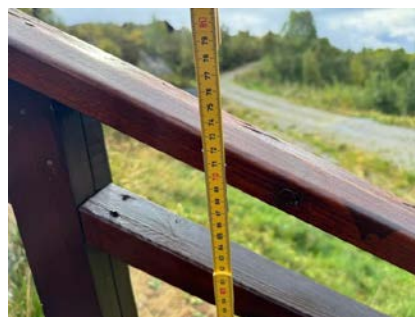
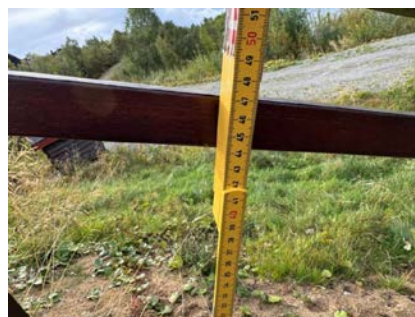
Feil ved rekkverk øker risiko for fall med personskader.

Rekkverkshøyde i trappen.

Åpninger i trappen.

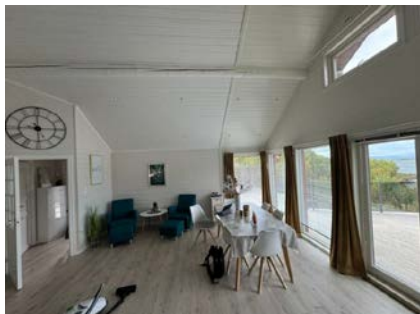
Innvendig er det gulv av laminat. Veggene har trepanel. Innvendige tak har trepanel.  
Det er påvist mindre avvik i form av hakk og slitasje.

Innvendige overflater.

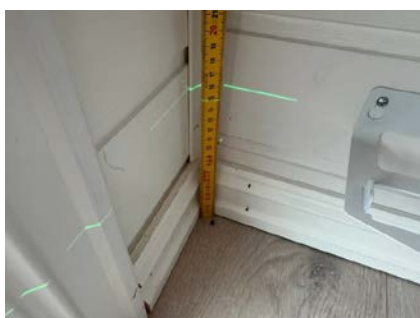
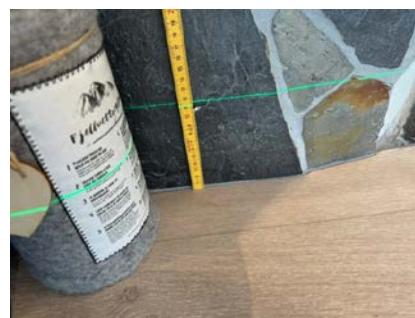
- Målt høydeforskjell på over 30 mm gjennom hele rommet. Tilstandsgrad 3 gis med bakgrunn i standardens krav til godkjente måleavvik.

Måling ved yttervegg mot nord.

Måling ved pipen.

For å få tilstandsgrad 0 eller 1 må skjevhetene rettes opp. Ytterligere undersøkelser må foretas for å få kartlagt årsak og omfanget for utbedring. Kostnadsestimatet er satt til avrettingen av gulvet.

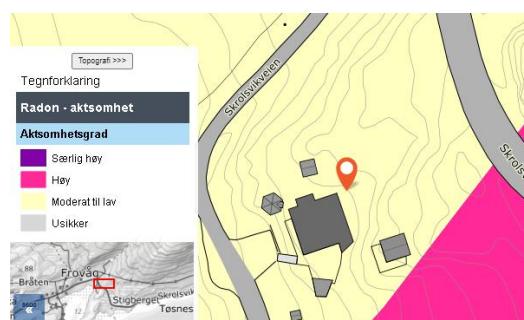
Radongass er en usynlig og luktfri naturlig gass som kan finnes i bygninger. Helsemessig kan eksponering for høye nivåer av radongass øke risikoen for lungekreft. Derfor er det viktig å måle radonkonsentrasjonen i boliger. Denne eiendommen ligger i ett område som ifølge NGUs (Norges Geologiske Undersøkelser) aktsomhetskart har lav til moderat radonforekomst.

Radon aktsomhetsnivå.

- Det bør gjennomføres radonmålinger.

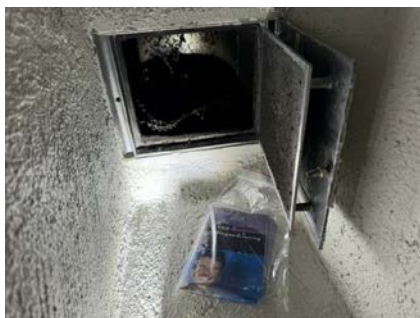
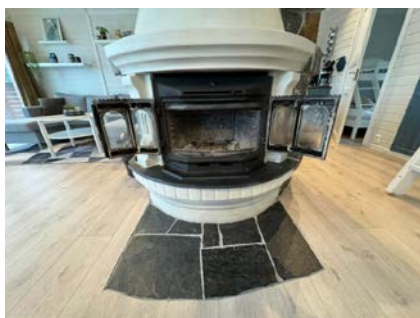
Sotluke.

Ildsted.

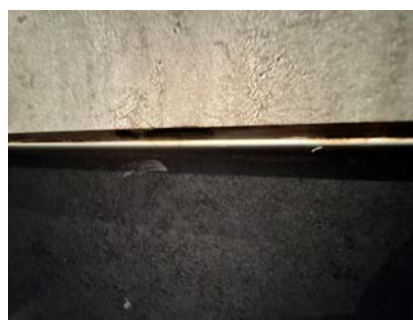
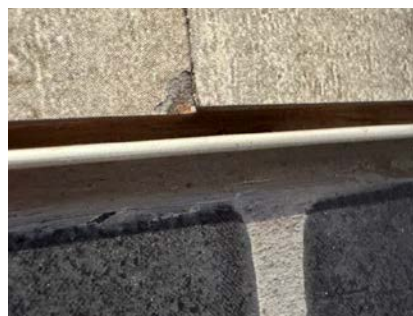
- Det er tegn på fuktskader nederst på våtromsplater.

Veggene må ikke utsettes for vann. Det kan oppstå skader i skjulte deler av konstruksjonen ved vanneksponering.

Dårlig fuget i nedkanten av baderomsplatene.

Tegn til fuktskade.

- Det må foretas utbedring av skadede plater.

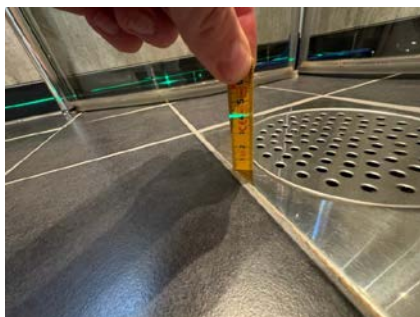
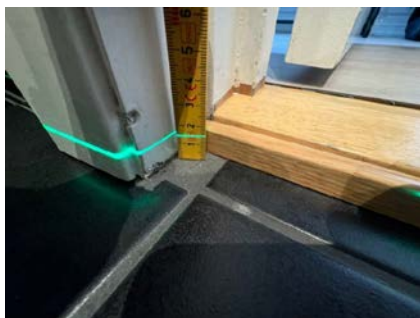
Måling ved sluken.

Måling ved døren.

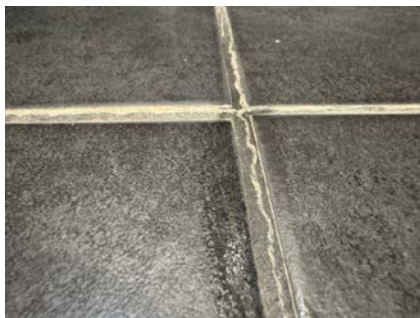
- Det er påvist at flisfuger har riss/sprekker.

Riss i flisfugen.

- Fuger bør skiftes ut.

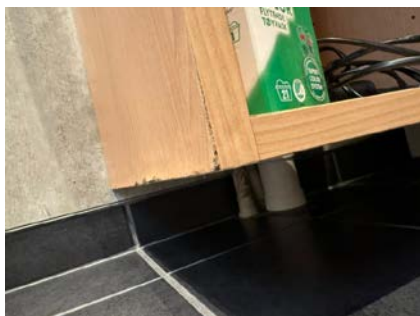
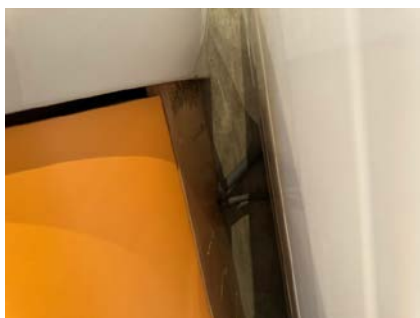
- Det er påvist skader på innredning.

Baderomsinnredningen har fuktsvellinger og skader.

Svelling på innredningen.

Skader på innredningen.

Det må regnes med at servantskapet må utbedres eller skiftes.

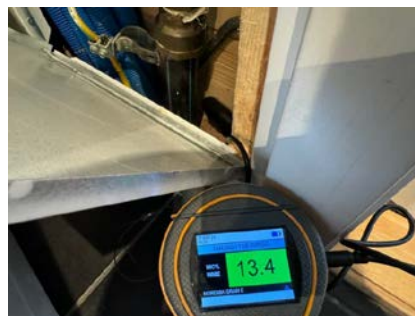
Kilde: Andre opplysninger: Fuktmålingen er tatt av takstingeniøren på befaringsdagen.

Fuktmåling i inspeksjonsluke.

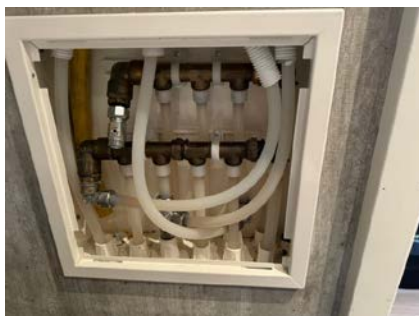
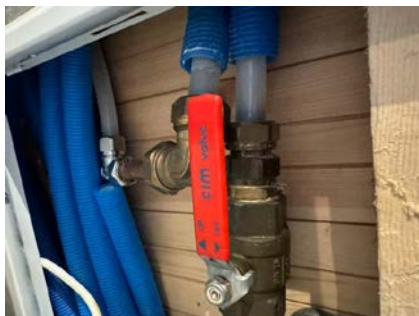
Ved en eventuell lekkasje på rørsystemet kan lekkasjevann renne i skjulte konstruksjoner.

Rør i rør-skapet.

Eksempel på manglende tettemuffe.

- Rørkurser på rør-i-rør system bør merkes.
- Det må monteres tettemuffer i enden av varerørene.

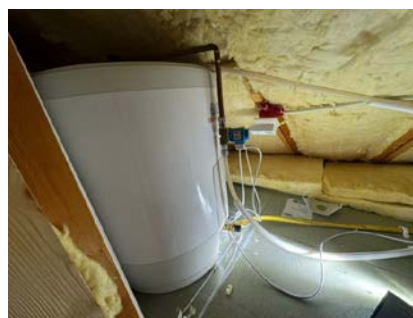
Varmtvannsbereder.

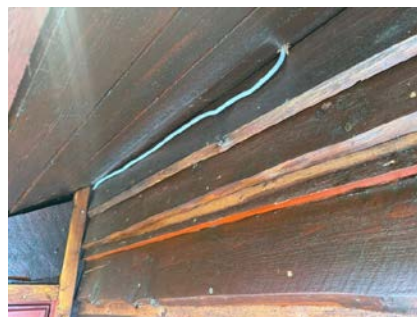
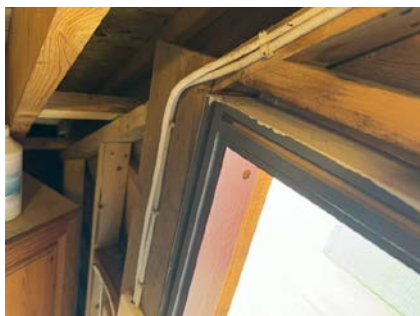
Eksempel på løs ledning.

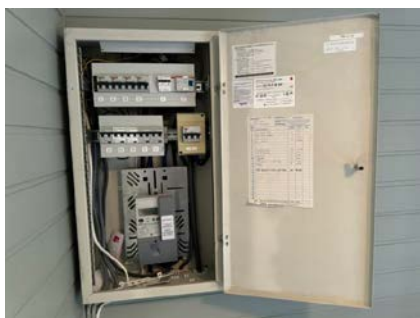
Sikringsskap.

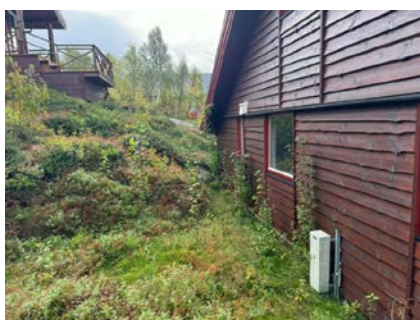
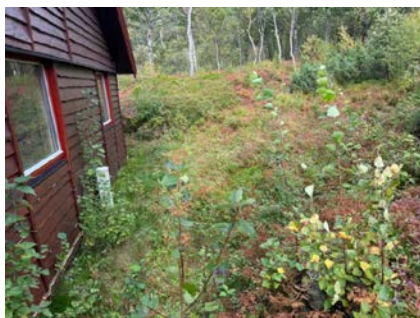
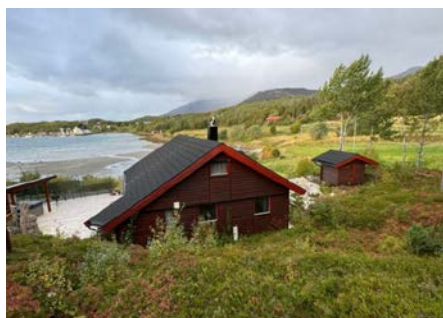
Feil ved terrengforhold fører til unødvendig mye vann mot konstruksjoner, noe som øker risiko for skader og reduserer levetiden.

Utvendige terrengforhold.
