Skrolsvikveien 494, 9392 STONGLANDSEIDET

**Nydelig og innholdsrik fritidsbolig
på Sør- Senja! Godt vedlikeholdt
med idyllisk beliggenhet.**

Rapportdato: 16.10.2024

FRITIDSBOLIG

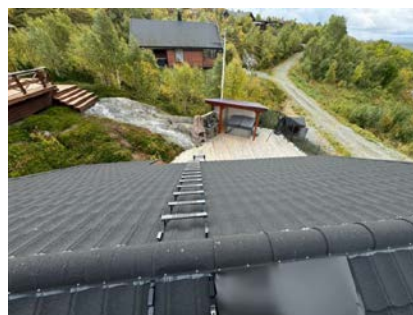
Manglende snøfangere kan føre til skader på mennesker og utstyr ved takras.

Manglende snøfanger.

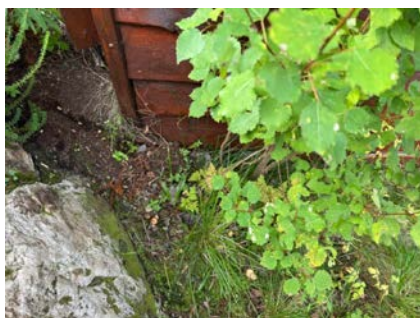
Det er anbefalt med minst 30 cm avstand fra kledning til bakken.
Det er påvist sprekke-dannelser i kledningen.

Konsekvensen av at kledningen går ned til bakken er at det kan skapes et fuktig klima og gir høyere risiko for råte i kledningen.

Kledning nært bakken.

- Det bør foretas tiltak for å bedre lufting av kledningen.

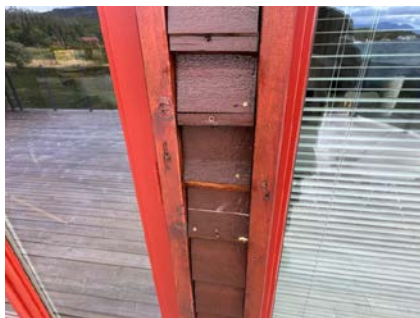
sprekker i kledningen.

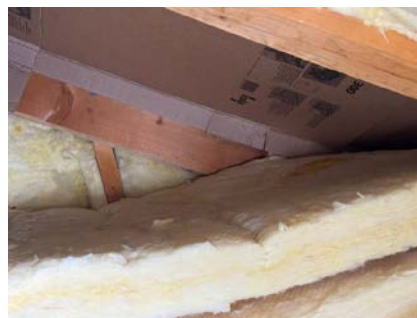
Manglende isolasjon i taket øker varmetapet.

Isolasjon som har falt ned fra taket inne i knevegger.

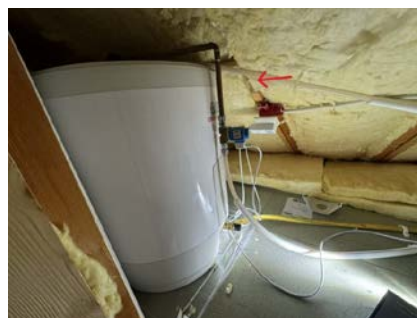
Hakk i takspærre.

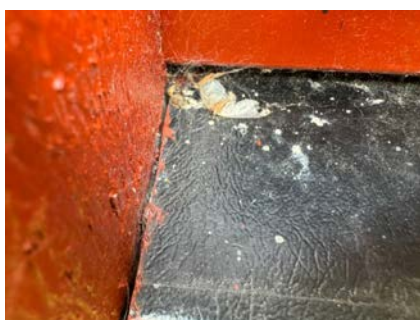
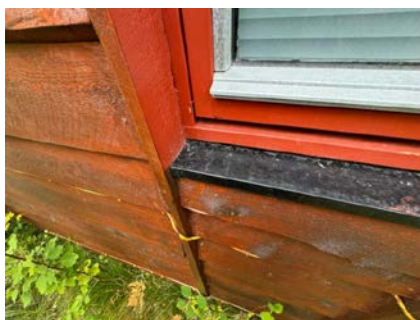
- Det er påvist avvik rundt innsettingsdetaljer.

Feilmontering av vinduer reduserer levetiden og øker risiko for skader.

Utvendige beslagløsning.

- Det bør gjøres tiltak for å lukke avviket.

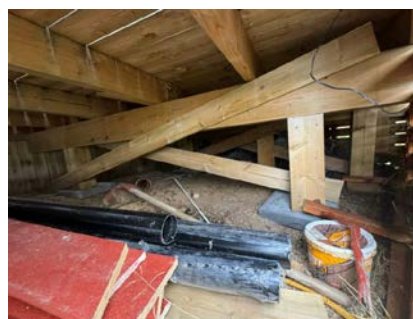
Betongheller oppå terrenget er en risikokonstruksjon med tanke på teleåpninger i setningskader.

Konstruksjonen under jacuzzien.

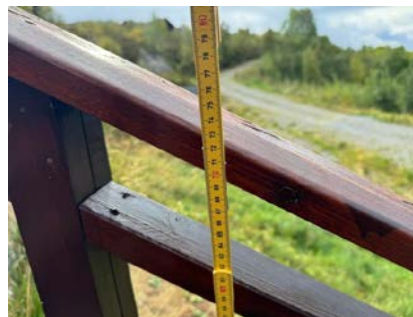
Feil ved rekkverk øker risiko for fall med personskader.

Rekkverkshøyde i trappen.

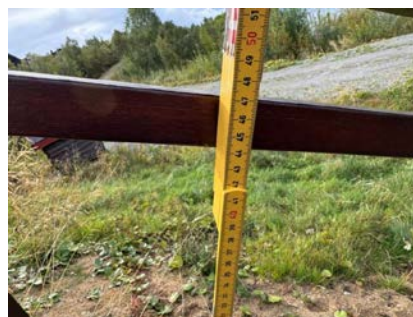
Åpninger i trappen.

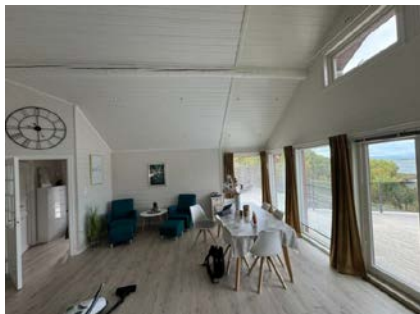
Innvendig er det gulv av laminat. Veggene har trepanel. Innvendige tak har trepanel.
Det er påvist mindre avvik i form av hakk og slitasje.

Innvendige overflater.

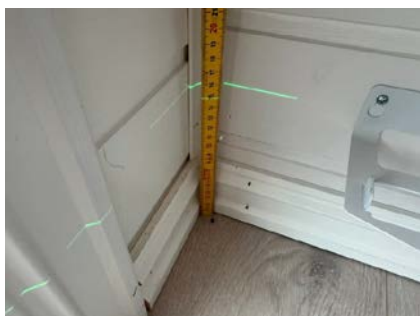
- Målt høydeforskjell på over 30 mm gjennom hele rommet. Tilstandsgrad 3 gis med bakgrunn i standardens krav til godkjente måleavvik.

Måling ved yttervegg mot nord.

For å få tilstandsgrad 0 eller 1 må skjevhetene rettes opp. Ytterligere undersøkelser må foretas for å få kartlagt årsak og omfanget for utbedring. Kostnadsestimatet er satt til avrettingen av gulvet.

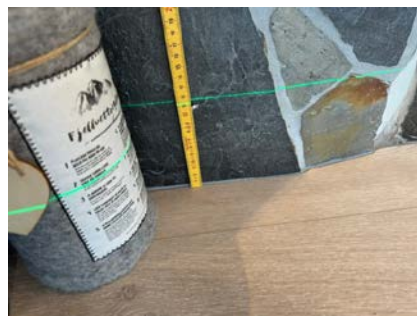
Måling ved pipen.

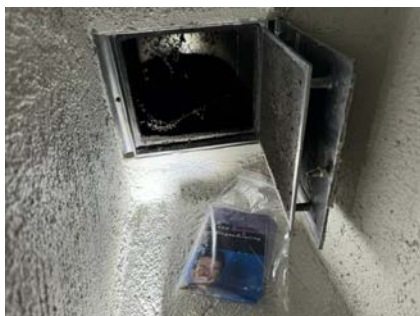
Sotluke.

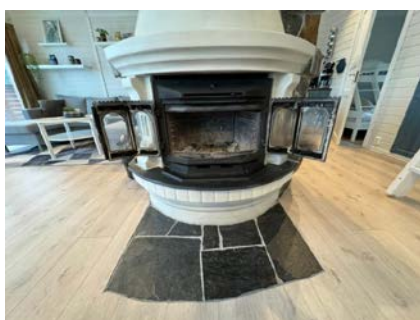
Ildsted.

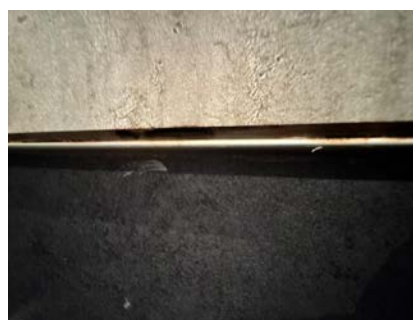
- Det er tegn på fuktskader nederst på våtromsplater.

Dårlig fuget i nedkanten av baderomsplatene.

- Det må foretas utbedring av skadede plater.

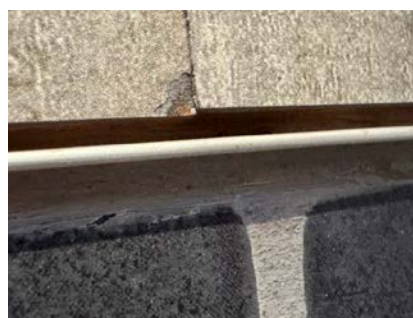
Veggene må ikke utsettes for vann. Det kan oppstå skader i skjulte deler av konstruksjonen ved vanneksposering.

Tegn til fuktskade.

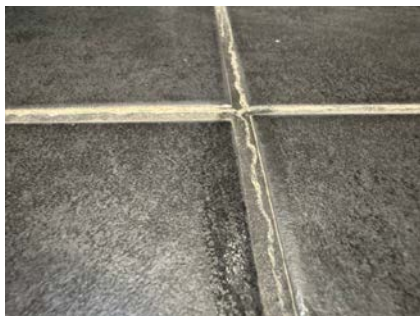
- Det er påvist at flisfuger har riss/sprekker.

Riss i flisfugen.

- Fuger bør skiftes ut.

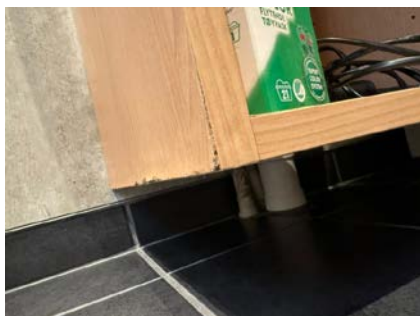
Baderomsinnredningen har fuktsvellinger og skader.

Svelling på innredningen.

Det må regnes med at servantskapet må utbedres eller skiftes.

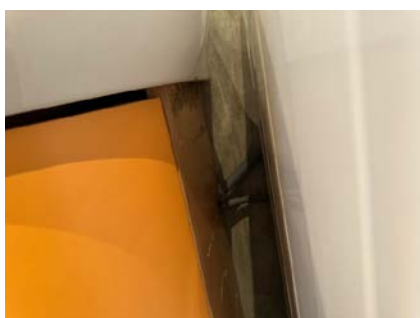
Skader på innredningen.

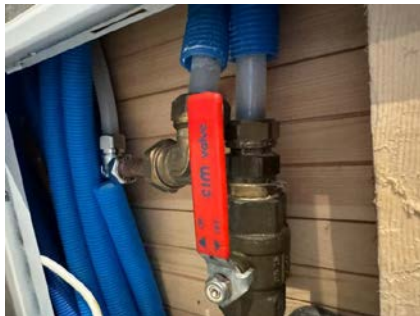
Eksempel på manglende tettemuffe.

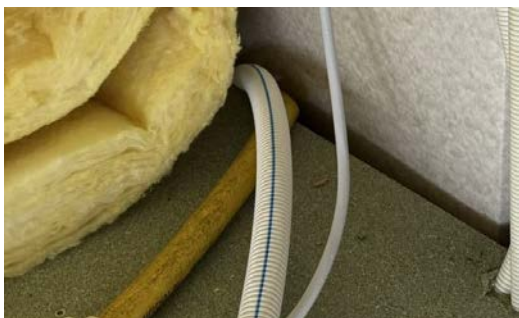
- Det er avvik: Varmtvannsberederen har avrenning fra ekspansjonsventil via myk gummislange. Denne slangen kan komme i klem slik at fri vanngjennomstrømning stoppes.

Knekk på slangen.

- Tiltak: Konsekvensen ved bruk av en myk slange er at det har blitt en knekk i slanger ved overgangen fra gulvet og ned i veggen, dette vil hindre vann å renne fritt i slangen. Det må monteres formfastslange fra ekspansjonsventilen til sikkert sted hvor lekkasjevann synliggjøres.

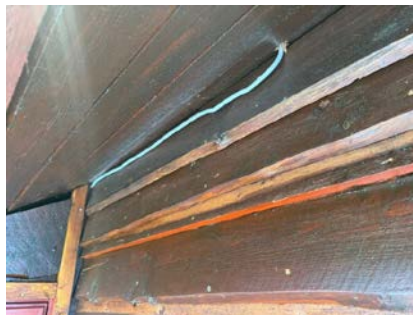
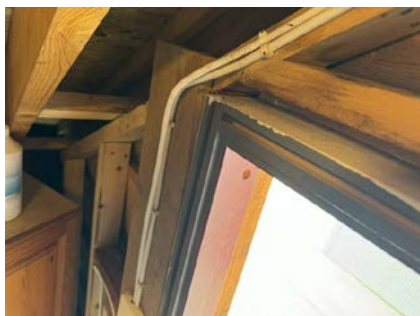
8. Er det tegn til at det har vært termiske skader (tegn på varmgang) på kabler, brytere, downlights, stikkontakter og elektrisk utstyr? Sjekk samtidig tilstanden på elektrisk tilkobling av varmtvannsbereider, jmfør eget punkt under varmtvannstank
Nei
9. Er der synlig defekter på kabler eller er disse ikke tilstrekkelig festet?
Ja

Eksempel på løs ledning.

Kostnadsestimatet er knyttet opp mot kostnader for å innhente el-takst. Utbedringskostnader av påpekte avvik i denne rapport og el-takst vil komme i tillegg.

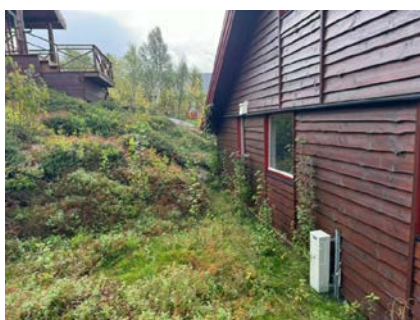
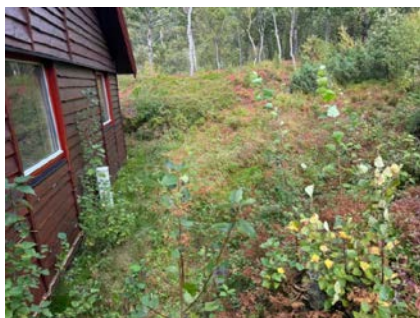
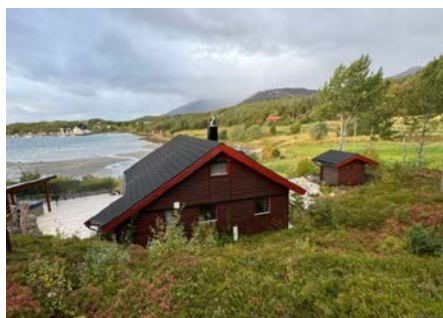
Feil ved terrengforhold fører til unødvendig mye vann mot konstruksjoner, noe som øker risiko for skader og reduserer levetiden.

Utvendige terrengforhold.
