Mellarvegen 28, 4103 JØRPELAND

**Påkostet eldre enebolig med stor fin hage, garasje, flott utsikt og kort avstand til skole, buss, barnehage og idrett!**

| Tilstandsrapport ..... | 42 |

# Mellarvegen 28 4103 JØRPELAND

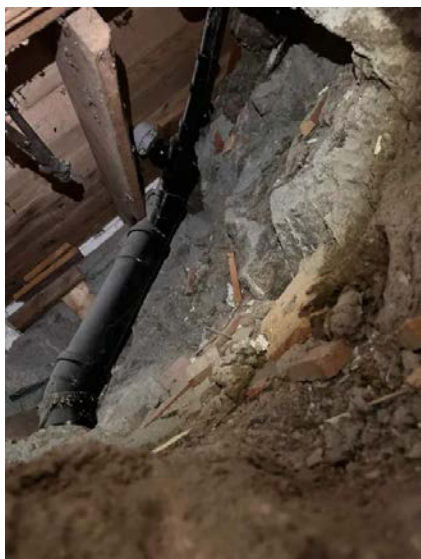
## 6.3 Krypjkjeller

Ikke tilgjengelig

Anbefaler å etablere tilkomst til kryprommet, ytterligere undersøkelser bør gjennomføres og evt. tiltak må vurderes deretter.

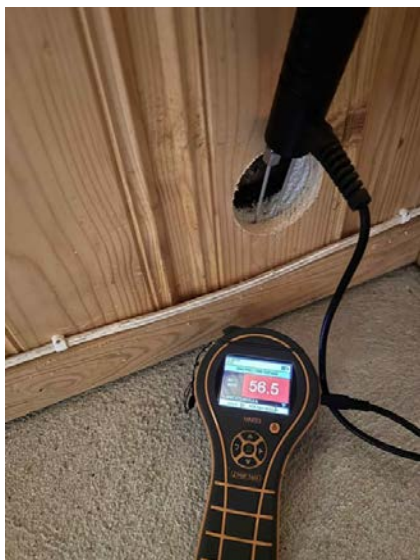
## 6.4 Rom under terreng

| Ved fuktmåling i treverk i forbindelse med hulltaking, måles et fuktinnhold som er over faregrensen for utvikling av skader. | |

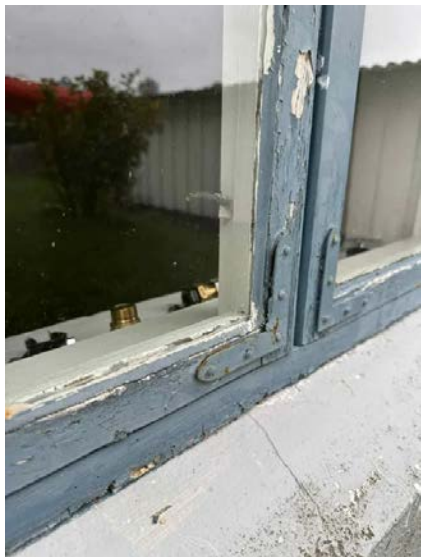
## 6.6 Vinduer og dører

Det registreres stedvis tegn etter innvendig kondens, flere punkterte glass, råteskader / slitte vinduskarmen og dører.

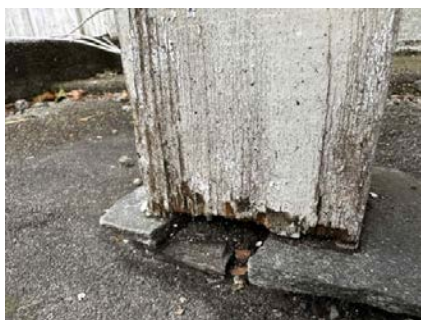
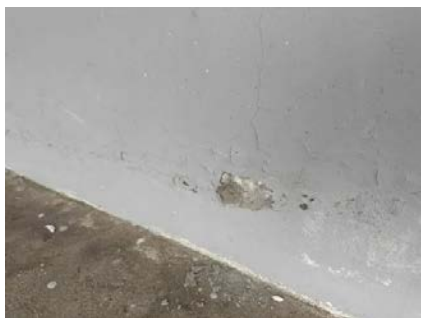
## 6.7 Yttervegger

Det registreres stedvis avskalling på grunnmursflater, svertesopp, råteskader / slitte overflater i trekledning / søyler og det er ikke synlig bruk av musetetting mellom kledning og veggkonstruksjon.

Anbefaler å bytte treverk med råteskader, vaske / overflatebehandle slitte overflater i trekledning og utbedre musetetting mellom kledning og veggkonstruksjon.

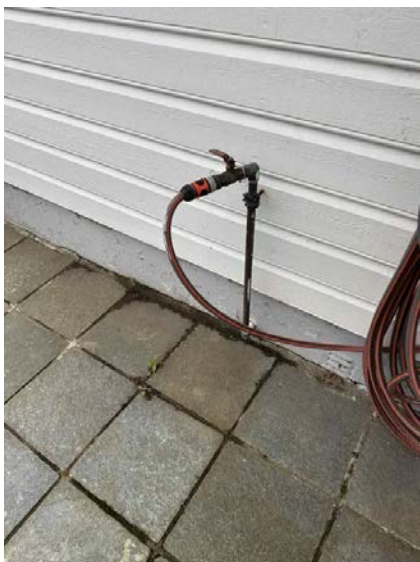
## 6.20 Vannledninger

| Det registreres at er utsatt for frost. | |
| Vannrør er har nådd en alder som tilsier skader / lekkasjer kan oppstå. | |

| Anbefaler å montere en frostsikker vannutkaster. Ellers ble det ikke registrert behov for tiltak, men med tanke på alder kan skader oppstå. | |

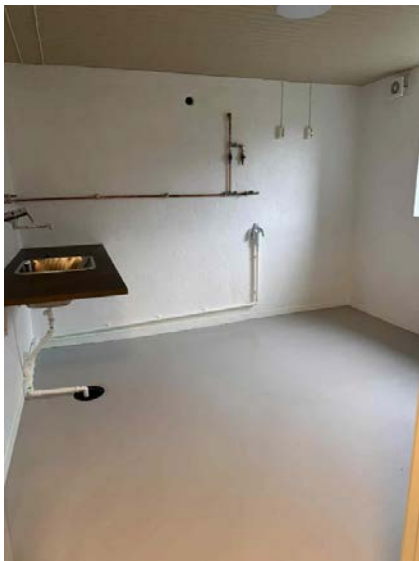
## 6.26 Våtrom: Vaskerom

Det er behov for totalrenovering av våtrommet!

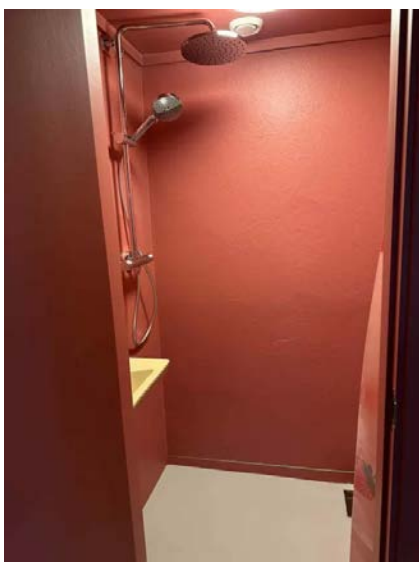
## 6.27 Våtrom: Dusjrom

Det er behov for totalrenovering av våtrommet!
