Fiolstien 26, 4340 BRYNE

**Romslig rekkehus over to plan  
4 soverom - God planløsning  
Moderniseringsbehov**

Selger har fått utarbeidet tilstandsrapport av Borg Takst AS v/ Anders Serigstad, datert 15.09.2025. Rapporten gir en teknisk gjennomgang av boligen og redegjør for avvik, risikoforhold og anbefalte tiltak.

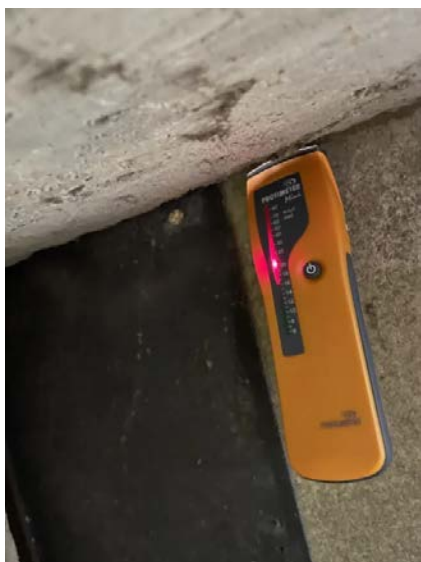
## 7.3 Krypkjeller

- er ufullstendig fuktsperre i form av plast på bakken i kryprommet, dvs. at den ikke dekker inntil kanter og er stedvis utett. Medfører at fuktighet fra grunn stiger opp og kan påføre tilstøtende konstruksjoner skader over tid.
- registreres tegn til fuktighet i krypkjeller i form av saltutslag, indikerer at drenering ikke fungerer som tiltenkt, se videre vurdering terrengforhold.
- 20 - 22 vektprosent mot hage. Målingen viser et fuktinnhold opp i mot faren for en skadeutvikling i form av sopp-/råteskader.
- rister i ventiler er rustet bort, muligheter for at skadedyr kan finne vei inn i ventiler, kan ikke utelukkes å finne spor etter skadedyr i tilstøtende konstruksjoner.
- bakken er ikke sikret mot skadedyr, synlig grus slik at skadedyr kan krype under ringmur og inn i krypkjelleren.

Det anbefales å etablere plast mot grunn som tetter langs ytterkanter, for å redusere luftfuktigheten i rommet.

Utvendig terreng må ha fall fra grunnmuren for å sikre god avrenning av overflatevann. Eventuelt må det utføres drenerende tiltak i terrenget for å lede overflatevann vekk fra boligen. Det anbefales å etablere plast mot grunn som tetter langs ytterkanter, for å redusere luftfuktigheten i rommet.

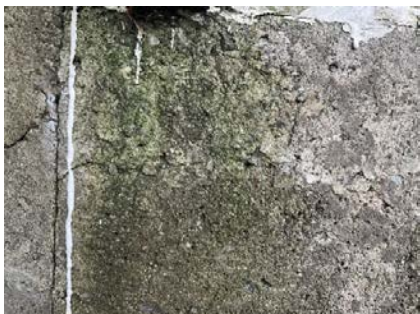
## 7.4 Støttemur

Støttemurer mellom 26 og 24 består av naturstein og støpt betong/ mur.

Utbedre støttemur, etablere nytt rekkverk ved behov.

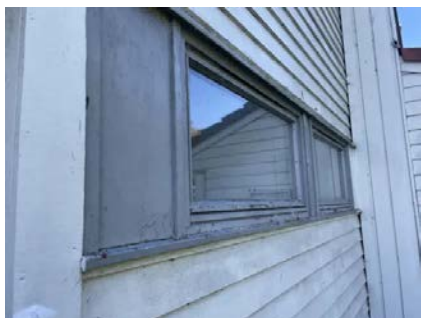
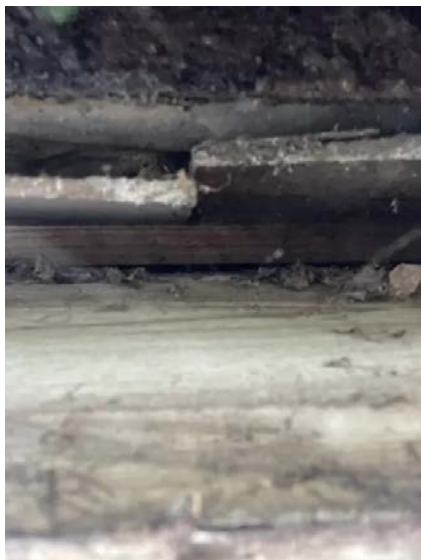
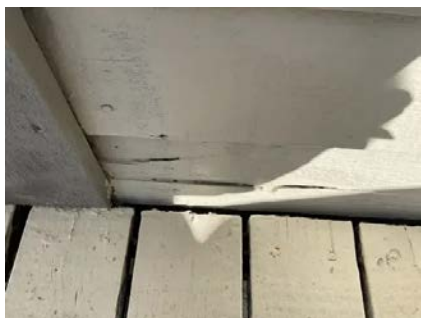
## 7.8 Yttervegger

- spredt fukt og råteskader, medfører at deler av kledning/ listverk må byttes ut og påfører tilstøtende konstruksjoner økt fuktbelastning.
- musetetting av trelekt i nedre kant iht. datidens standard, tilstandsgrad 2 velges da denne typen utførelse medfører redusert lufting av kledning og kan medføre økt risiko for fuktskader i tilstøtende konstruksjoner. Erfaringsmessig kan det være spor etter skadedyr i lukkede konstruksjoner som etasjeskiller, tak/ loft etc.
- vindsperreplater fremstår å være montert over betong, ved synlig besiktigelse i nedre kant fremstår platene å slippe fra vegg, økt energiforbruk, redusert lufttetthet, erfaringsmessig mugg på overflate kan forekomme.

Råteskadet trevirke byttes ut lokalt. Resterende kledning kan med fordel byttes ved en total oppgradering av utvendige fasader. Ved vedlikehold av innvendige overflater anbefales kontroll for om det er behov for utv. tiltak.

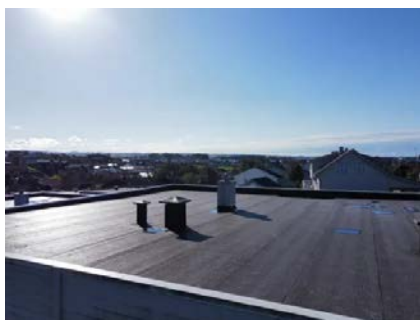
**7:12 Taktekking**

- papptekking har passert 14 år og tettheten i tiden som kommer er usikker.
- på befaringsdagen er det påvist buler i papptekking. Tilstandsgrad 2 settes iht. NS3600 da dette kan medføre usikker tetthet og risiko for innvendige fuktskader, selv om svekkelser ikke ble påvist ved befaringsdagen.
- på befaringsdagen ble det påvist manglende overløp, noe som medfører økt risiko for vannskader dersom sluk tettes eller kapasiteten overskrides.

Vedlikehold: Fjerne begroing. Mose og lav fjernes mekanisk uten å rive av skiferbestrøing eller skade tekningen. Større forekomster kan fjernes kjemisk.

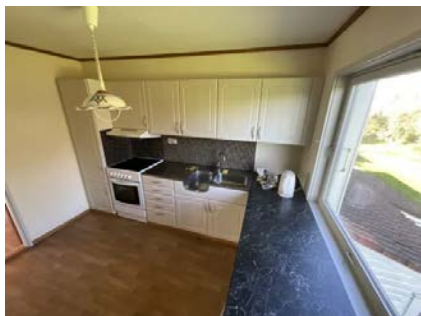
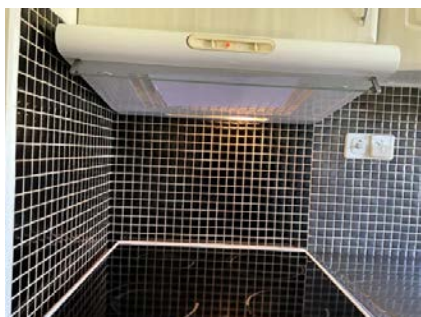
## 7:15 Kjøkken

- kjøkkenskapet av eldre dato, normal slitasje alder tatt i betraktning.
- kjøkkenet mangler bruksfunksjoner/ løsninger som er forventbare på ett kjøkken som lekkasjedeteksjon og komfyrvakt. Ved lekkasjer vil ikke vann stenges av slik som i en ny bolig og ved tørrkoking kan det forekomme brann.

Bytte kjøkken ved behov. Etablere lekkasjedeteksjon i forbindelse med bytte av vannmåler evt. før og etablere komfyrvakt.

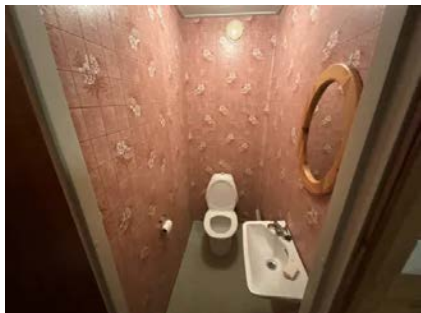
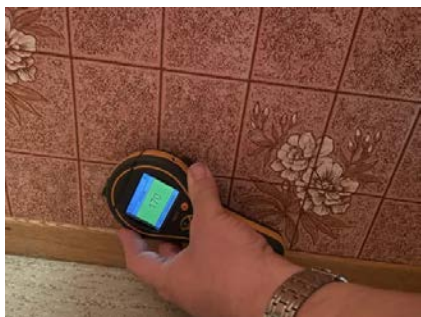
## 7:17 Toalettrom

- rommet har kun naturlig avtrekk. Dette vil ikke fungere optimalt når det er liten temperaturforskjell inne og ute og når det er vindstilt.
- variable fuktverdier ved overflatesøk mot bad, kan indikere utettheter i avløpsrør/ vannrør, ytterligere undersøkelser må utføres i toalettrommet for å bekrefte/ avkrefte evt. lekkasjer.

Det anbefales å etablere mekanisk avtrekk for optimal ventilering. Anbefales å undersøke årsak til evt. variable verdier, kan ikke utelukkes brudd i vann/ avløpsrør som kan med fordel undersøkes ved rørløp før videre tiltak. Kostnad er kun satt for å bytte overflater, en total renovering kan koste mer om det er skader i lukkede konstruksjoner, i den forbindelse må det foretas ytterligere undersøkelser. Anbefales å innhente tilbud fra 3 entreprenører før tiltak gjennomføres.

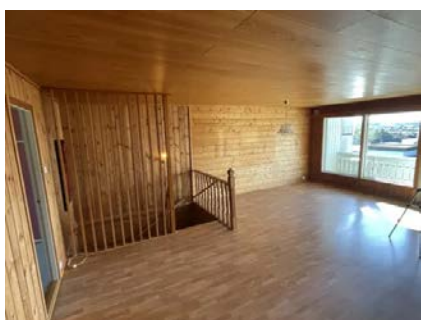
## 7:18 Trapp

Innvendig trapp er en lukket tretrapp fra byggeår.

Det anbefales å redusere avstanden mellom rekkverksspiler slik at åpningen ikke overstiger 10cm. Utbedring av rekkverk. Kan ikke utelukkes andre feil og mangler. Bytte av trapp ved behov.

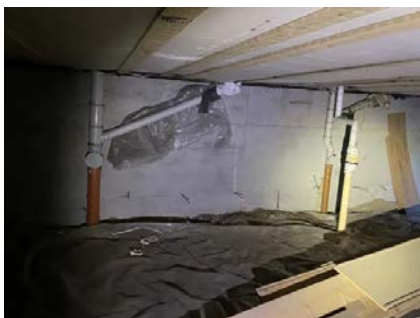
## 7.19 Avløpsrør

Innvendige avløpsrør fra byggeår har nådd en høy alder og gir økt risiko for skader i tiden som kommer.

Pga. variable verdier i våtrom og toalett kan det være hensiktsmessig å foreta utvidet kontroll av rør og bytte ved behov/ påvist lekkasjer.

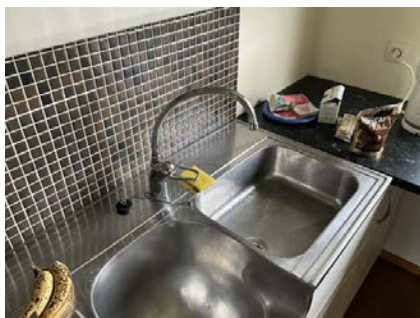
## 7.20 Vannledninger

Bilde viser test av stoppekran på befaringsdagen, vann avstengt ved test av kran.

| <p>Ved eventuelle oppgraderinger av våtrom/kjøkken vil det være hensiktsmessig å skifte vannledninger. Pga. variable verdier i våtrom og toalett kan det være hensiktsmessig å foreta utvidet kontroll av rør og bytte ved behov/ påvist lekkasjer.</p> | |

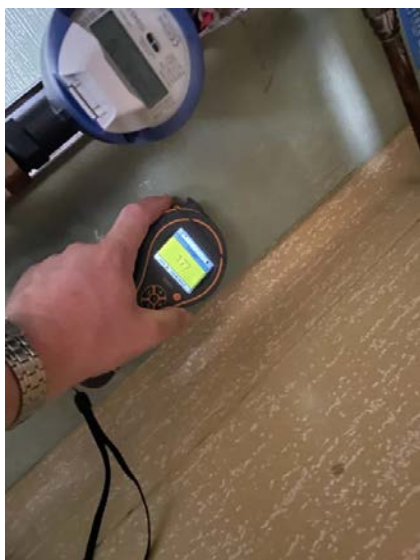
- variable fuktverdier ved overflatesøk på veggflater, ved servant, begrenset tilkomst da vanninstallasjoner står mot naboeheten, kan indikere utettheter i avløpsrør/ vannrør, ytterligere undersøkelser må utføres for å bekrefte/ avkrefte evt lekkasjer.
- utettheter på vegg.

Våtrommet må totalrenoveres. Kostnad er kun satt for å bytte overflater, en total renovering kan koste mer om det er skader i lukkede konstruksjoner, i den forbindelse må det foretas ytterligere undersøkelser. Anbefales å innhente tilbud fra 3 entreprenører før tiltak gjennomføres.
