General Helsets veg 11, 2414 ELVERUM

**Velholdt og fin familiebolig med  
3 soverom og 2 bad. Flotte  
uteplasser og stor skjermet hage!  
2 garasjer og elbil-lader.**

# Ditt nye hjem?

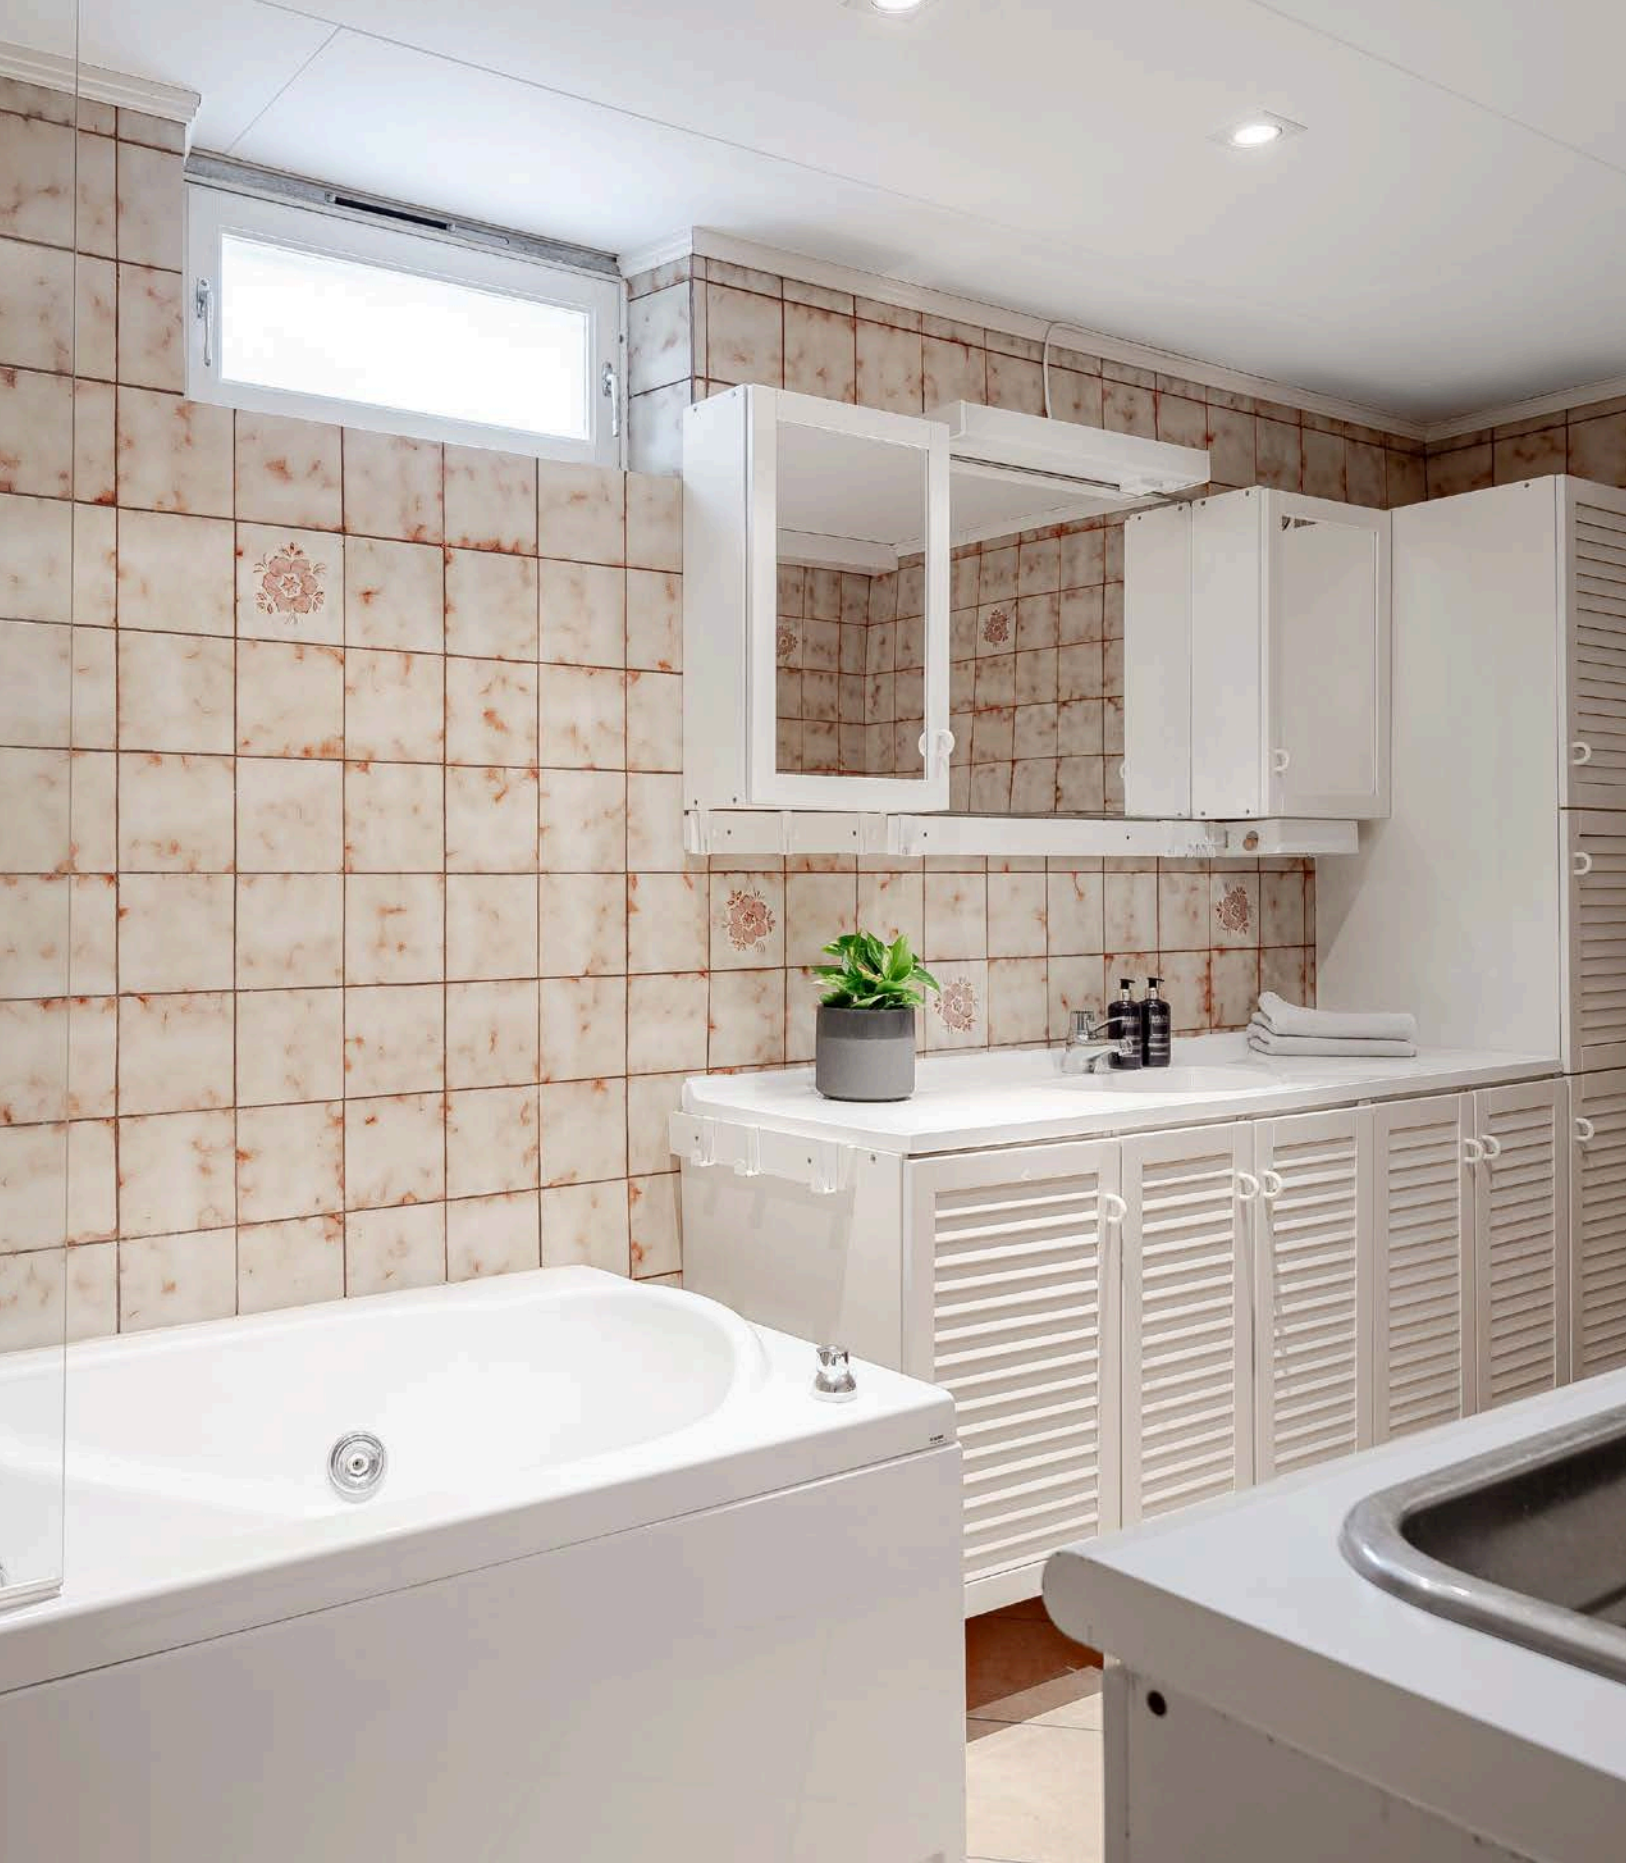
Det gjøres oppmerksom på at det ikke er etablert tilfredsstillende rømningsvei eller dagslys fra rommet.

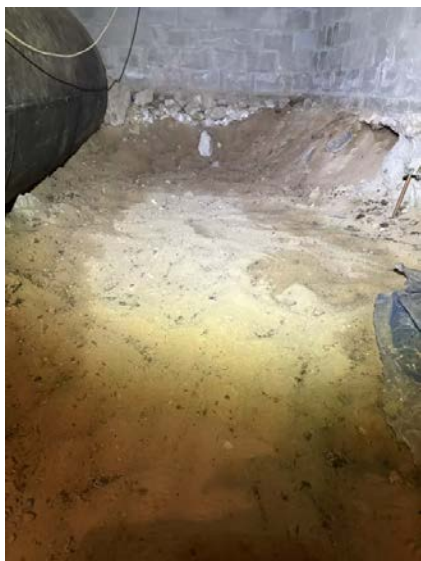
Det er ikke etablert noen fuktsperre i form av plast på bakken i kryprommet.

Fuktighet lang ytervegger.

Det anbefales å etablere plast mot grunn, for å redusere luftfuktigheten i rommet.

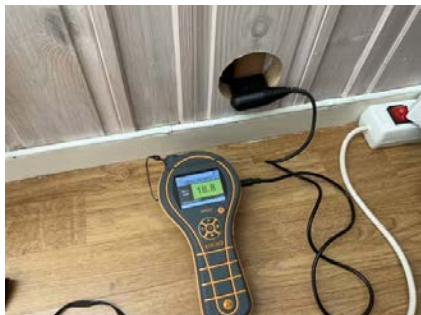
Det registreres mineralutslag (salt/kalkutsalg) i overflater som er et symptom på fuktvandring gjennom grunnmur.

Ved måling av relativ fuktighet i hulrom ved hulltaking, måles et fukttinnhold som er over faregrensen for utvikling av skader.

Fuktmåling i vegg mot terreng.

Det påviste fuktnivå gir grunn til å overvåke konstruksjonen for å se utvikling over tid, og eventuelt foreta tiltak for å unngå fuktskader.

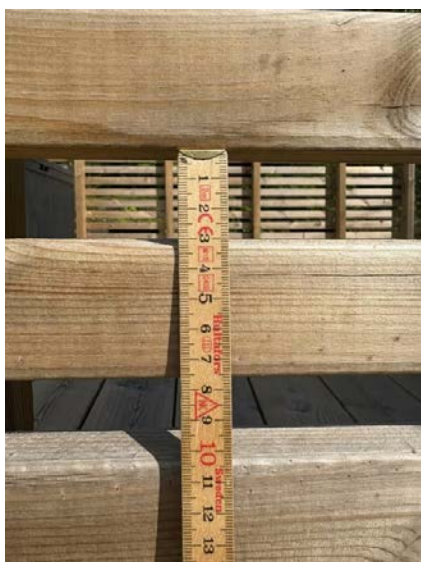
Avstand mellom liggende spiler på terrasse.

| Er det avvik på rekkverkshøyde og åpninger i rekkverket i forhold til gjeldene byggt teknisk forskrift på befaringstidspunktet? | Ja |

Rekkverk må monteres iht. krav.

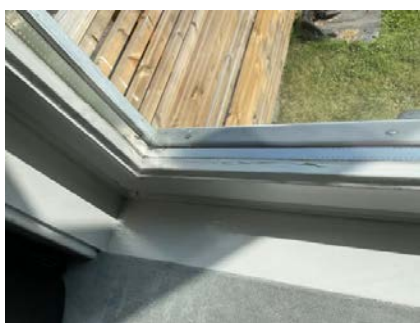
Avflasket maling innvendig vindu.

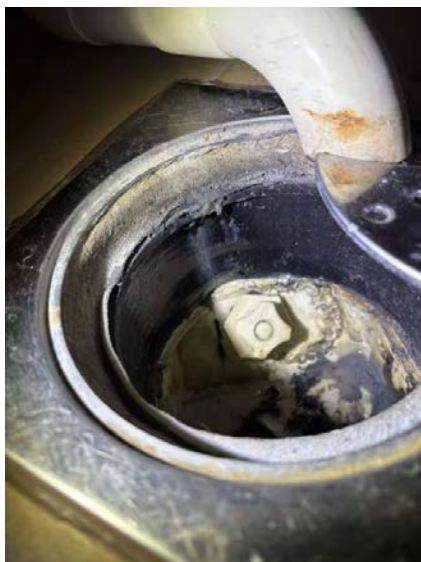
Feil utførelse på membra ved sluk.
