General Helsets veg 11, 2414 ELVERUM

**Velholdt og fin familiebolig med  
3 soverom og 2 bad. Flotte  
uteplasser og stor skjermet hage!  
2 garasjer og elbil-lader.**

**Salgsobjekt:** Enebolig  
**Eierform:** Eiet  
**Byggeår:** 1972  
**BRA-i/BRA Total** 202/261 kvm  
**Tomtstr.:** 990.5 m<sup>2</sup>  
**Gnr./bnr.** Gnr. 30, bnr. 630  
**Oppdragsnr.:** 1211250179

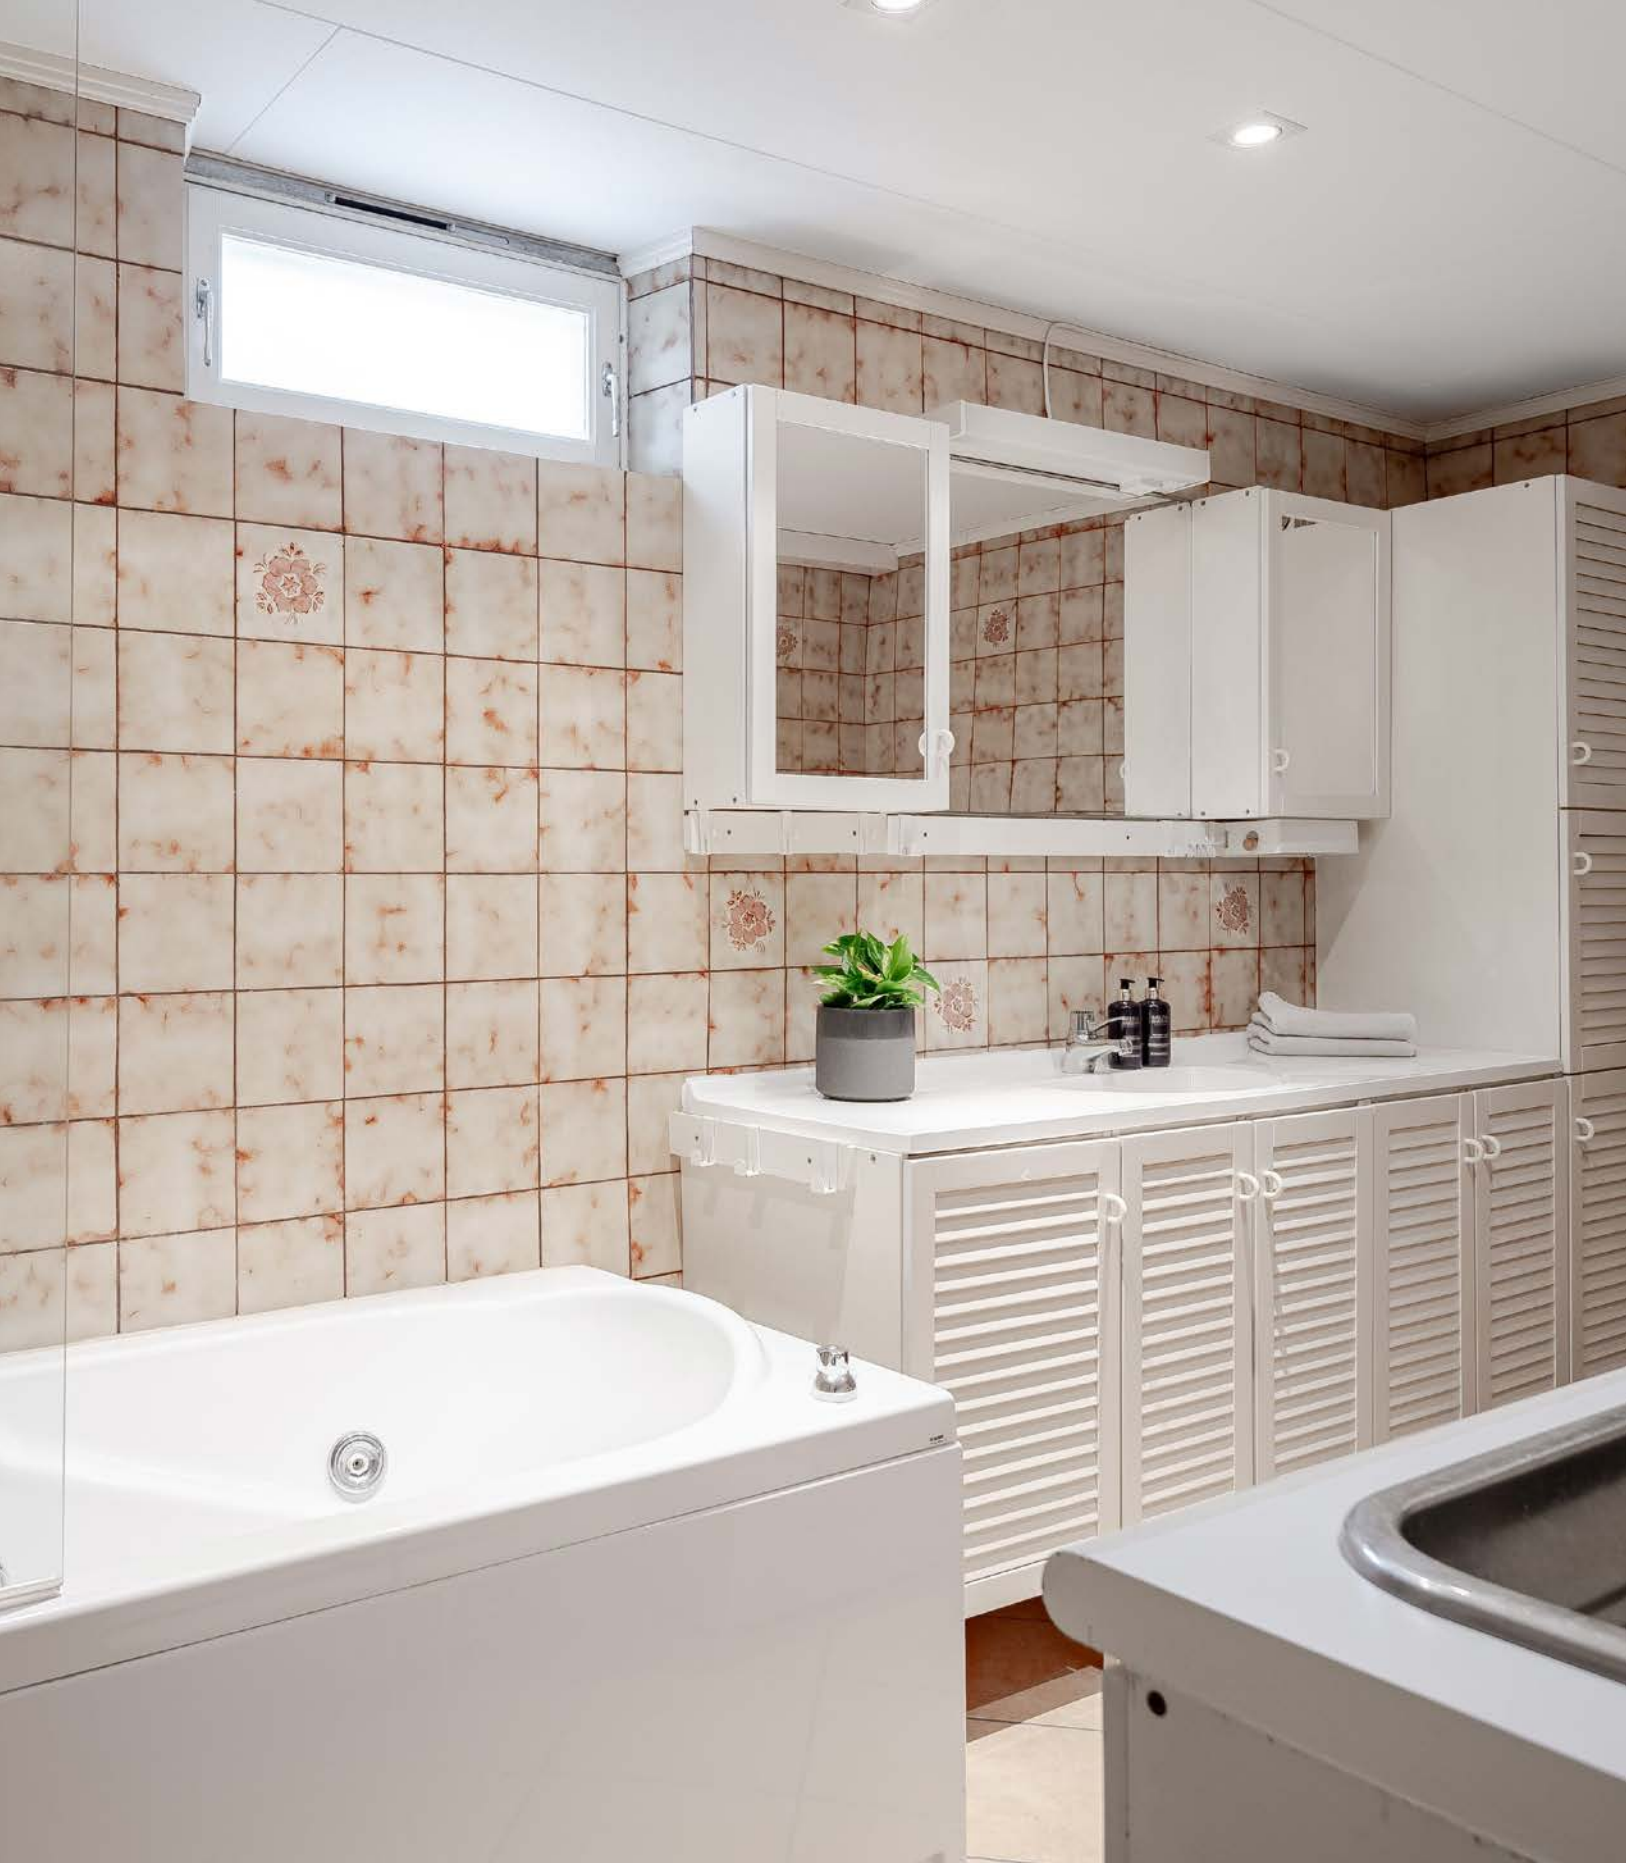
Det gjøres oppmerksom på at det ikke er etablert tilfredsstillende rømningsvei eller dagslys fra rommet.

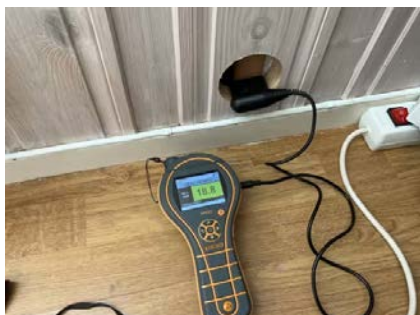
Det registreres mineralutslag (salt/kalkutsalg) i overflater som er et symptom på fuktvandring gjennom grunnmur.

Ved måling av relativ fuktighet i hulrom ved hulltaking, måles et fuktinnhold som er over faregrensen for utvikling av skader.

Fuktmåling i vegg mot terreng.

Det påviste fuktnivå gir grunn til å overvåke konstruksjonen for å se utvikling over tid, og eventuelt foreta tiltak for å unngå fuktskader.

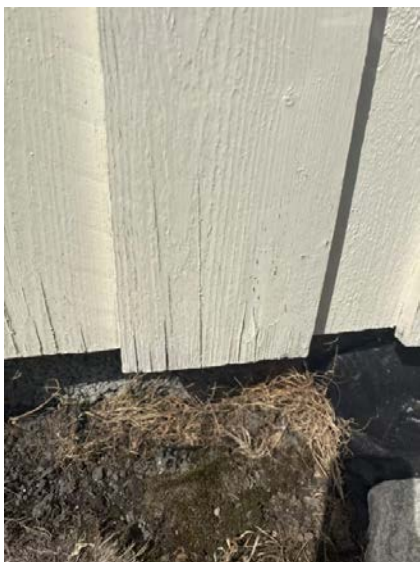
Sprekker i kledning.

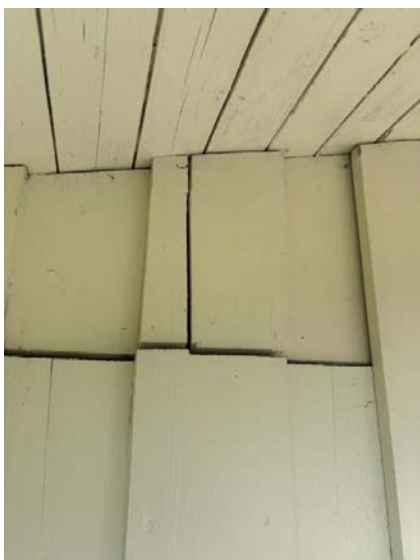
Sprekker i kledning.

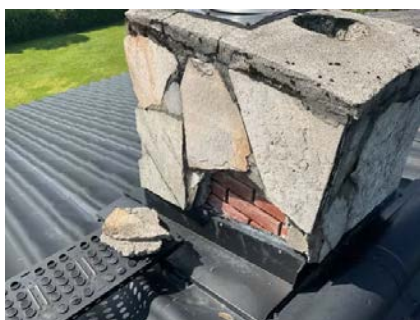
Avskalling på pie.

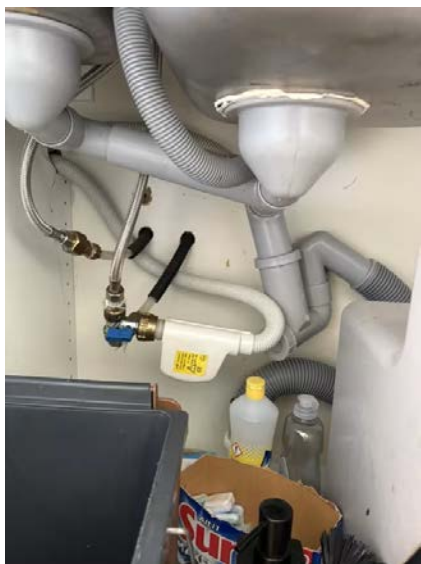
Avløpsrør kjøkken.

Ved eventuelle oppgraderinger av våtrom/kjøkken vil det være hensiktsmessig å skifte avløpsrør.
