Elvåsveien 125, 7900 RØRVIK

**Idyllisk fritidseiendom med  
landlig beliggenhet**

# Tilstandsrapport

## FRITIDSBOLIG

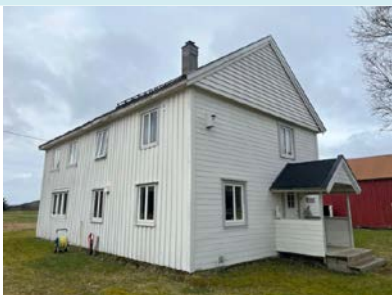
- Mer enn halvparten av forventet brukstid er passert på taktekingen.
- Mer enn halvparten av forventet brukstid er passert på undertak.
- Det er påvist råteskader.

Det ble registrert en del råteskader langs begge gavler og forhøyede fuktverdier som indikerer utettheter i taktekingen. Selve taktekingen har og oppnådd forventet levealder samt med mye groing av mose. Og større råteskader i forkantbord

- Lokal utbedring/utskifting av fukt/råteskadet treverk.
- Tidspunkt for utskifting av takteking nærmer seg.

Ut fra de avdekkede forhold med råte og slitasje/alder må det påregnes oppgradering av undertak og takteking på kort sikt for å begrense fare for fuktskader i selve konstruksjon. Det bemerkes at taktekingen trolig inneholder asbest med de tiltak som kreves ved eventuelt riving.

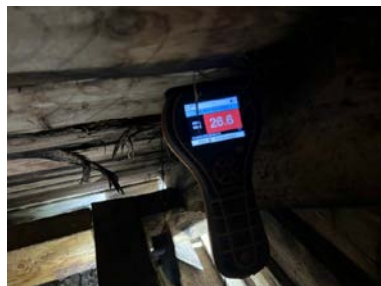
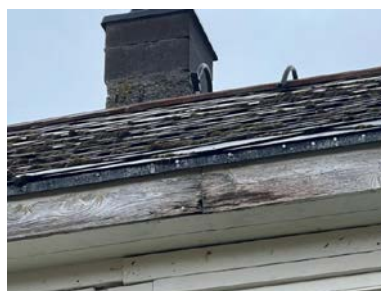
## TG 2 Nedløp og beslag

Bygningen har ikke takrenner og nedløp

Bygningen har ikke takrenner som medfører økt fuktbelastning på fasader som har medført råteskader i forkantbord og nedre del av kledning på vegg. Det er montert takstige men denne er kun med bøyler over møne og ikke innfestet i konstruksjon. Pipe mangler og heldekkende beslag men eldre beslag ned mot tak som kan medføre lekkasjer.

- Det må foretas tiltak for å lukke avviket.

Anbefales montering av takrenner for å redusere fuktpåkjenning på fasader samt innfesting av takstige grunnet sikkerhet.

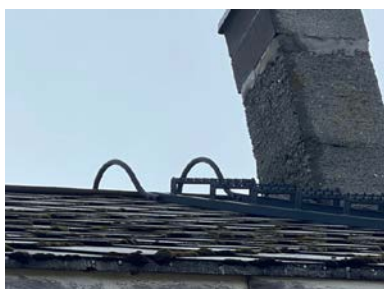
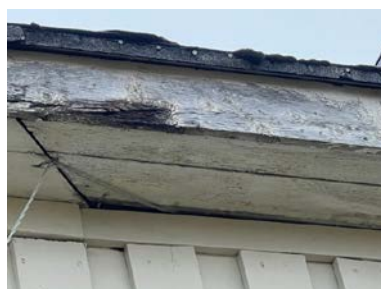
## TG 2 Veggkonstruksjon

- Det er påvist spredte råteskader i bordkledningen.

Det er i deler av nedre del av kledning på vegg råteskader som skyldes at kledning står nært bakken samt at det er fuktpåkjenning fra takvann grunnet manglende takrenner. Ukjent angående eventuelle skader i konstruksjon men avdekkes ved utskifting av kledning. På gavlvegg over inngang er det liggende kledning uten noe vindspærre bak som medfører utettheter og ved vind og regn kan det trenge inn vann. Det ble ved befaring registrert forhøyede fuktverdier men ingen spesielle tegn til råte.

- Råteskadet trekledning må skiftes ut.

Må påregnes utskifting av råteskadet kledning samt undersøkelser angående eventuell skader i konstruksjon. Kan og anbefales større avstand fra terreng og opp til kledning men dette er utfordrende da bygningen er med lav grunnmur. Angående kledning på gavlvegg kan det anbefales ved eventuelt oppgradering monteres vindspærre og utlekting bak kledning for å redusere fare for fuktinntrengning på kaldloft.
