Elvåsveien 125, 7900 RØRVIK

**Idyllisk boli-/fritidseiendom  
med landlig beliggenhet**

# Idyllisk bolig-/ fritidseiendom med landlig beliggenhet

# Tilstandsrapport

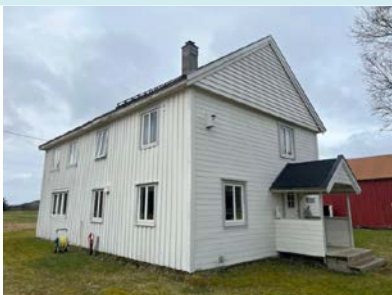
- Mer enn halvparten av forventet brukstid er passert på taktekingen.
- Mer enn halvparten av forventet brukstid er passert på undertak.
- Det er påvist råteskader.

Det ble registrert en del råteskader langs begge gavler og forhøyede fuktverdier som indikerer utettheter i taktekingen. Selve taktekingen har og oppnådd forventet levealder samt med mye groing av mose. Og større råteskader i forkantbord

- Lokal utbedring/utskifting av fukt/råteskadet treverk.
- Tidspunkt for utskifting av takteking nærmer seg.

Ut fra de avdekkede forhold med råte og slitasje/alder må det påregnes oppgradering av undertak og takteking på kort sikt for å begrense fare for fuktskader i selve konstruksjon. Det bemerkes at taktekingen trolig inneholder asbest med de tiltak som kreves ved eventuelt riving.

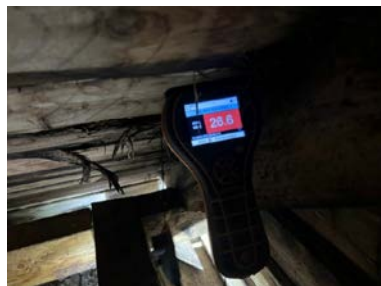
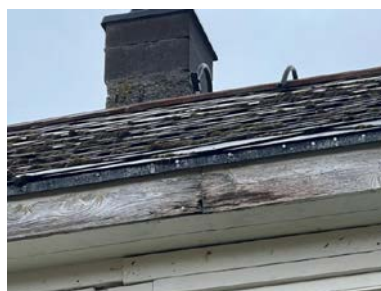
## TG 2 Nedløp og beslag

Bygningen har ikke takrenner og nedløp

Bygningen har ikke takrenner som medfører økt fuktbelastning på fasader som har medført råteskader i forkantbord og nedre del av kledning på vegg. Det er montert takstige men denne er kun med bølge over møne og ikke innfestet i konstruksjon. Pipe mangler og heldekkende beslag men eldre beslag ned mot tak som kan medføre lekkasjer.

- Det må foretas tiltak for å lukke avviket.

Anbefales montering av takrenner for å redusere fuktpåkjenning på fasader samt innfesting av takstige grunnet sikkerhet.

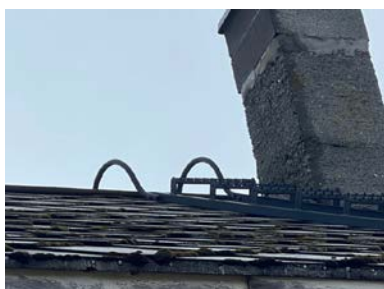
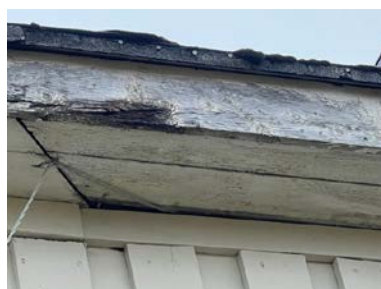
## TG 2 Veggkonstruksjon

Veggene har tømmerkonstruksjon på eldste del og bindingsverk på tilbygg. Fasade/kledning har liggende og stående malt bordkledning.

- Det er påvist spredte råteskader i bordkledningen.

Det er i deler av nedre del av kledning på vegg råteskader som skyldes at kledning står nært bakken samt at det er fuktpåkjenning fra takvann grunnet manglende takrenner. Ukjent angående eventuelle skader i konstruksjon men avdekkes ved utskifting av kledning. På gavlvegg over inngang er det liggende kledning uten noe vindspærre bak som medfører utettheter og ved vind og regn kan det trenge inn vann. Det ble ved befaring registrert forhøyede fuktverdier men ingen spesielle tegn til råte.

- Råteskadet trekledning må skiftes ut.

Må påregnes utskifting av råteskadet kledning samt undersøkelser angående eventuell skader i konstruksjon. Kan og anbefales større avstand fra terreng og opp til kledning men dette er utfordrende da bygningen er med lav grunnmur. Angående kledning på gavlvegg kan det anbefales ved eventuelt oppgradering monteres vindspærre og utlekting bak kledning for å redusere fare for fuktinntrengning på kaldloft.
