Østlivegen 20, 2390 MOELV

**MOELV - Stor og innholdsrik
enebolig med flott beliggenhet i
Moelv - 3 bad - Fantastiske sol- og
utsiktsforhold**

Befaringsdato: 01.10.2024

Rapportdato: 08.10.2024

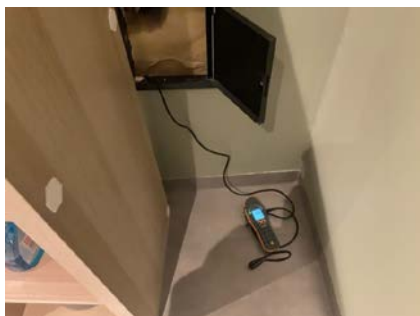
TG 2 Krypjkjeller

Bygningen har krypkjeller under trebjelkelag og stubbegulv. Fuktmålinger utført uten å påvise unormale forhold.

Terrenget er ikke tildekket med plast som stenger for jordfukt å trekke opp i konstruksjonen. Må påregne forvitringsskader i inntilliggende tre og mur konstruksjoner.

Bør etablere plast på jordbakken i krypkjeller, som vil stenge for jordfuktighet i å trekke opp i konstruksjonen.

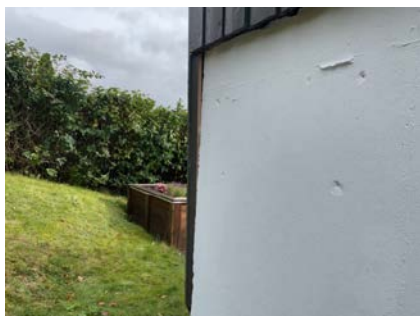
Del av yttervegg for tilbygget del av 1. etasje er i støpt konstruksjon med synlige planhetsavvik.

Avviket kan medføre behov for tiltak men dette må følges med over tid for å se utvikling.

- Ytterligere undersøkelser anbefales.
