Din nye bolig?

Befaringsdato: 19.11.2024

Tilstandsrapport

ENEBOLIG

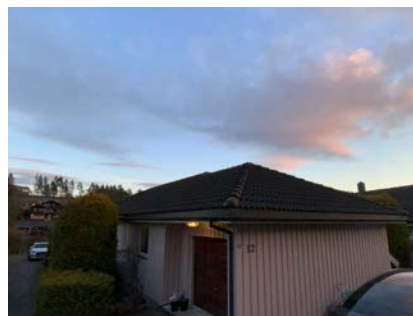
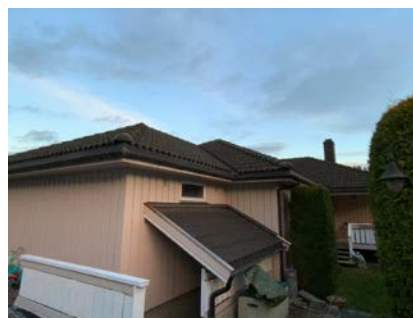
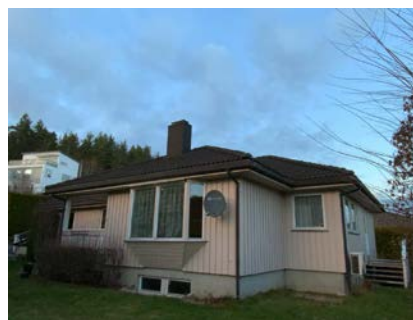
Taktekking anses å ha sin tiltenkte funksjon uten negative avvik utfra alder tatt i betraktning. Kommende lokale utskiftninger av stein er påregnelig på sikt. Taktekke ble inspisert fra bakkenivå og er i hovedsak vurdert opp mot alder og gjenværende forventet levetid. Undertaket ble besiktiget fra innsiden av loftet da det var synlig sutakplater som undertak.

Besiktigelse av taktekke.

- Tidspunkt for utskiftning av undertak nærmer seg.
- Overvåk tilstanden jevnlig. For å få tilstandsgrad 0 eller 1 må tekkingen skiftes ut, men tidspunktet for når dette er nødvendig er vanskelig å si noe om.
- Tidspunkt for utskiftning av takteking nærmer seg.

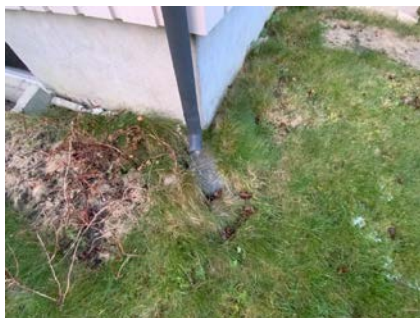
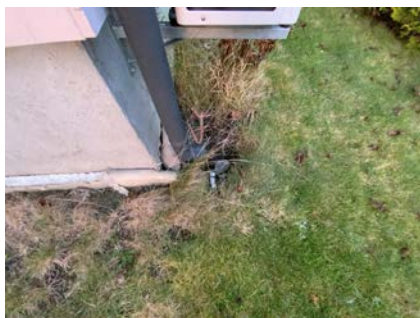
📍 TG 2 Nedløp og beslag

- Det er ikke tilfredsstillende bortledning av vann fra taknedløp ved grunnmur.
- Det er påvist avvik i beslagløsninger.
- Mer enn halvparten av forventet brukstid er passert på renner/nedløp/beslag.

Nedløp bør føres ned i grunn og bort fra boligen.

- Overvåk tilstanden jevnlig. For å få tilstandsgrad 0 eller 1 må beslag/renner/nedløp skiftes ut, men tidspunktet for når dette er nødvendig er vanskelig å si noe om.

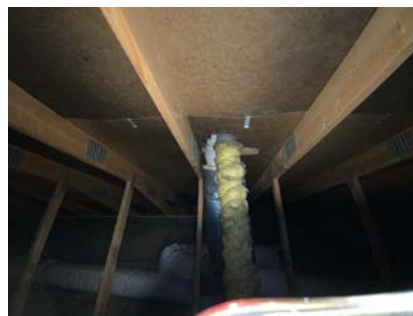
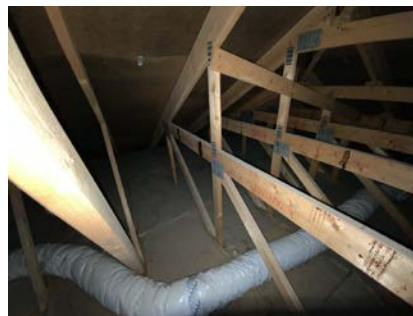
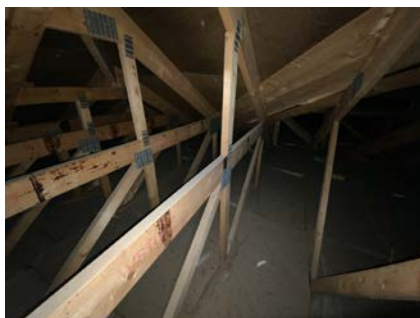
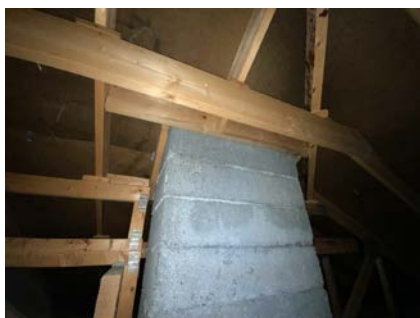
- Det er fra loft/kryp loft påvist indikasjoner på at det er punktering av dampspærre, som medfører svekket effekt av dampspærrefunksjonen.
- Det er påvist avvik rundt gjennomføringer i takflaten.

Kontroll rundt rørgjennomføringer.

Kontroll rundt pipeløp.

- Det bør gjøres lokale tiltak.

Luftlekkasjer kan føre til kondens og videre belastning av undertak samt soppdannelser der utbedrende tiltak bør utføres på sikt og tilfaller ny eier. Luftlekkasjer kan også forårsake varmetap fra underliggende oppvarmende rom.

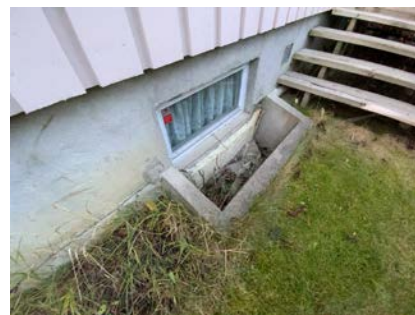
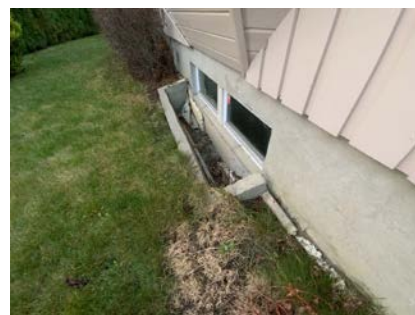
Synlige skjevheter.

Oppretting er påregnelig.

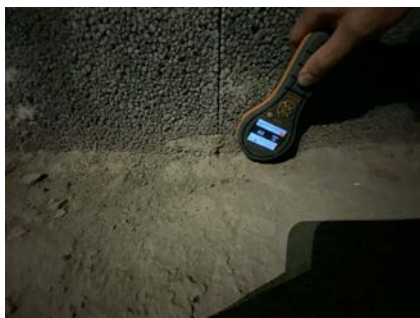
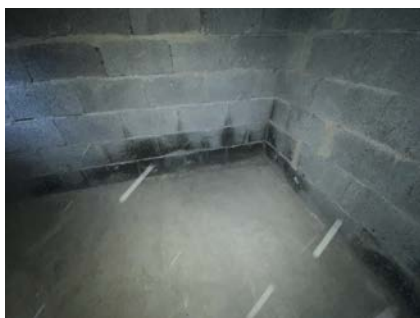
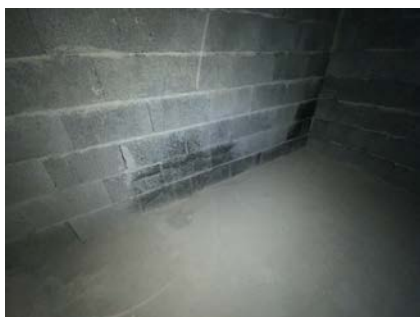
- Det er påvist indikasjoner på noe fuktgjennomtrenging inn i kjellermur.

Rom under terreng: Gulvet er av betong. Veggene har betong/mur. Hulltaking er ikke foretatt da det ikke er fysisk mulig pga tilliggende konstruksjoner. Fritt eksponerte vegger fra byggeår med synlige fuktflekker og stedvis saltutslag som indikerer tidligere aktivitet. Fuktaktivitet på denne type konstruksjon og oppbygning er ikke uvanlig sett opp mot byggeår der vegger ikke må innredes før ny drenering er opparbeidet. Variable fuktverdier ble indikert på nedre del av grunnmur.

Indikert variable fuktverdier på nedre del av grunnmur.

Synlige fuktflekker på nedre del av grunnmur.

Overflater i kjeller må ikke innredet før ny drenering er etablert samt konstruksjoner er tørket ut. Ingen umiddelbar fare for øvrig om konstruksjonen står slik som den er i dag, men det bør ikke lagres løsøre direkte på gulv eller mot vegger.

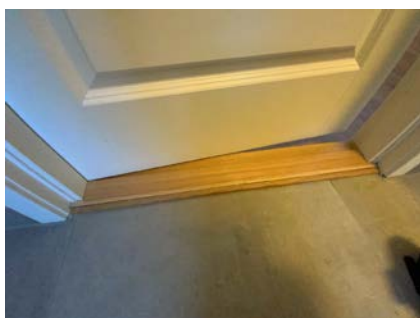
Luftespalte på dørbled bør opparbeides.

- Det bør etableres tilfredsstillende tilluft til våtrom f.eks. luftespalte ved dør e.l.

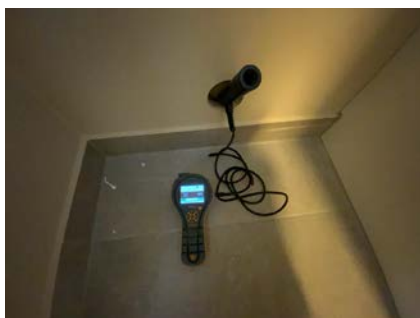
TG 1 Tilliggende konstruksjoner våtrom

Hulltaking er foretatt uten å påvise unormale forhold. Hulltaking er foretatt ved/i Vaskerom. Fuktkvotemåling (vekt%) i konstruksjonen ble målt til 7.

Utført hulltaking.

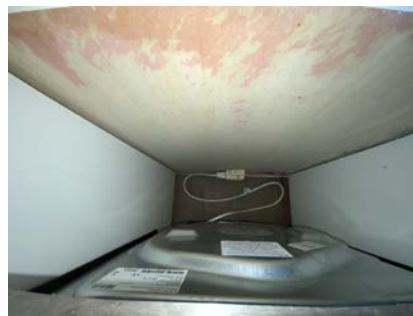
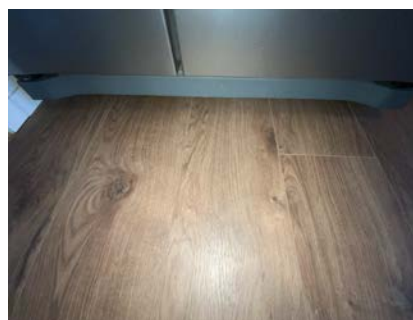
Kontroll bak oven. Ingen tegn til fuktskader på befaringdagen.

Kontroll på undersiden av kjøleskap. Ingen tegn til fuktskader på befaringdagen.
