Martes vei 3B, 3244 SANDEFJORD

Tilstandsrapport

Befaringsdato: 24.03.2026

Rapportdato: 07.04.2026

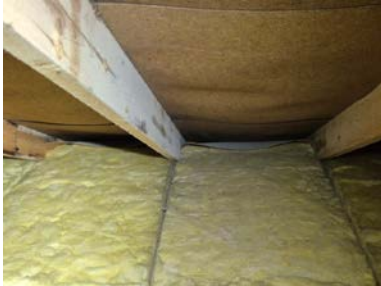
Det er synlige spor etter mus på loftet. Det er ikke påvist skader på konstruksjon eller isolasjon ved visuell kontroll.

Liten luftespalte i nedre del.

Det bør etableres bedre lufting i nedre kant av konstruksjonen for å sikre tilstrekkelig ventilasjon. Manglende lufting kan føre til opphopning av fukt, som igjen kan gi økt risiko for råte- og fuktskader på konstruksjonen.

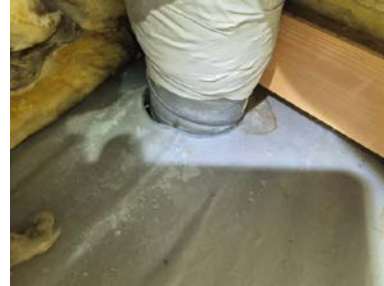
Brudd på dampsperre.

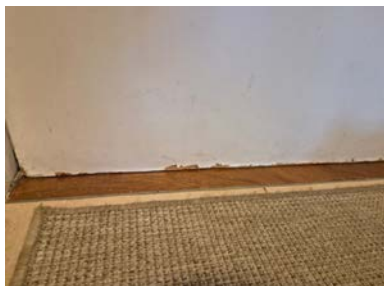
Mer enn halvparten av forventet levetid er oppbrukt på ytterdører.
Det er skader i bunn av ytterdøren.

Det bør vurderes utskifting eller utbedring av ytterdørene med tiden.
