Dørresvingen 14B, 2040 KLØFTA

**Flott enebolig over 2. etasjer med
barnevennlig beliggenhet |
Garasje med EI-lader |
Varmepumpe**

Tilstandsrapport

Befaringsdato: 29.04.2026

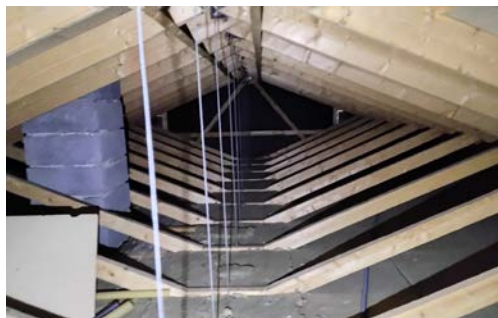
Loft.

Avvik: Det er begrenset/dårlig ventilering av takkonstruksjonen. Det er noe dårlig ventilering av loftet, dette bør utbedres.

Ventileringen av loftet bør forbedres for å sikre tilstrekkelig utlufting av takkonstruksjonen.
Mangelfull ventilering kan føre til kondens og påfølgende fuktskader i takkonstruksjonen.

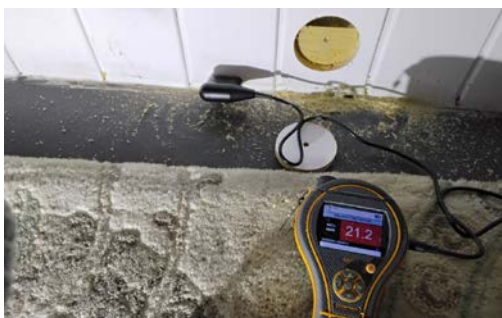
- Det er gjennom målinger påvist høyt fuktnivå i trevegger i underetg./kjeller, det er derfor ikke foretatt hulltaking

Det ble gjort en hulltaking i påført vegg mot grunn.
Lecavegger er påført med lekter med montert panel på vegg.
Det ble målt fukt i lekter og i trepanelen.

Fuktmåling i trepanelen.

Det bør gjennomføres ytterligere undersøkelser for å kartlegge årsak og omfang av fuktproblemet.

Tiltak for å redusere eller eliminere fuktinntrengning bør vurderes og iverksettes for å unngå risiko for sopp- og råteskader, samt forringelse av innklima og bygningskonstruksjoner.

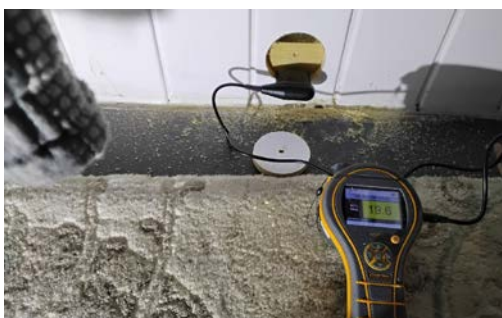
Fuktmåling i trelekt/spikerslag.

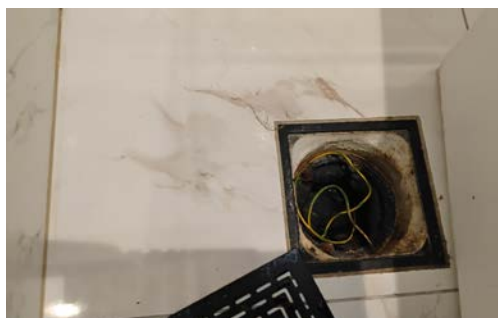
Sluk på badet.

Overvåk tilstanden jevnlig, og unngå å dusje direkte på gulvet for å redusere risiko for vannskader.

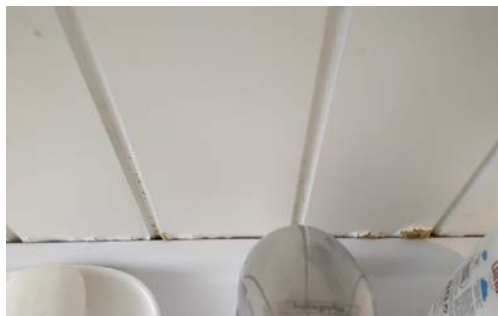
Rundt servant er det brukt smartpanel plater, disse har svullet pga fukt og vannsøl fra servanten.

Skader på veggplater bak servant.

Manglende tilluftsventilering bør utbedres, for eksempel ved å etablere spalte eller ventil ved dør, for å sikre tilstrekkelig luftutskifting og redusere risiko for ytterligere fuktproblemer og råteskader.

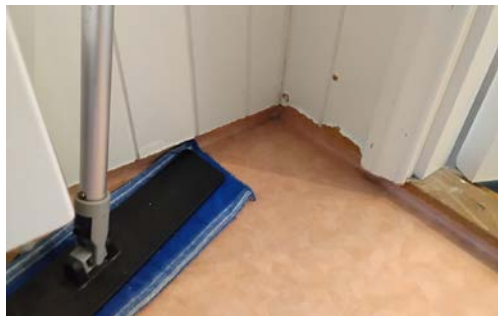
Skader på plater ved innredning.
