**Salgsobjekt:** Enebolig  
**Eierform:** Eiet  
**Byggeår:** 1968  
**BRA-i/BRA Total** 178/217 kvm  
**Tomtstr.:** 950.2 m<sup>2</sup>  
**Soverom:** 3  
**Antall rom:** 5  
**Gnr./bnr.** Gnr. 303, bnr. 46  
**Oppdragsnr.:** 1409250189

# Hisøy / Tangen - Innholdsrik enebolig - Vestvendt og solrikt - Usjenert endetomt

Tilstandsrapport

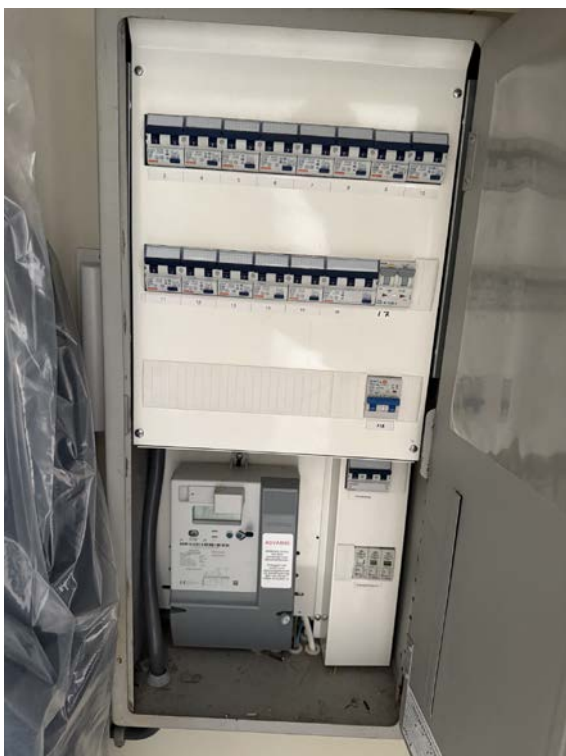
EL-skap bolig montert i skap på soverom mot nordøst i 1. etasje, på vegg mot vest.

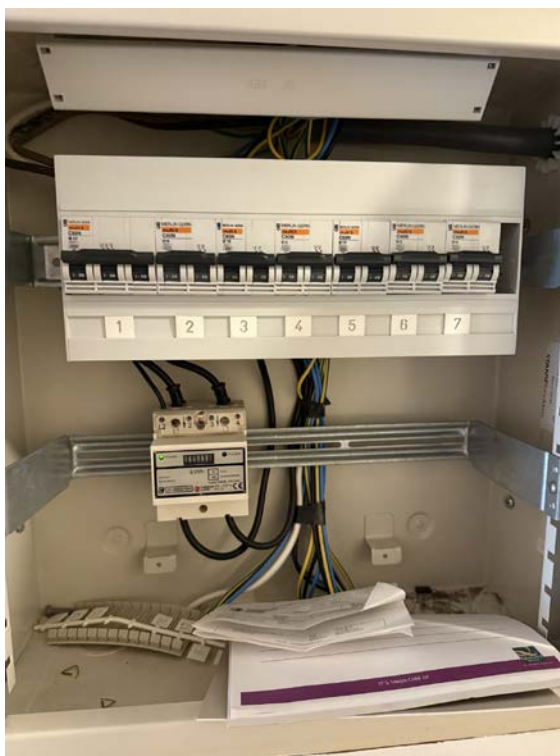
EL-skap sokkelleilighet montert i gang i underetasjen
