Nordra Subagata 20, 4362 VIGRESTAD

**Sjarmerende enebolig med solrik,  
skjermet hage. Garasje med  
hobbyrom og loft. Sentral  
beliggenhet på Vigrestad.**

Befaringsdato: 15.01.2026

Rapportdato: 19.01.2026

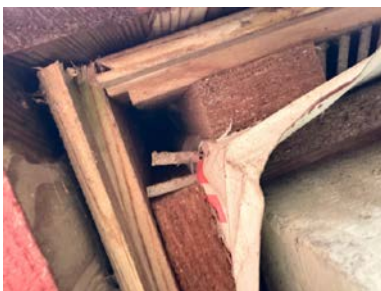
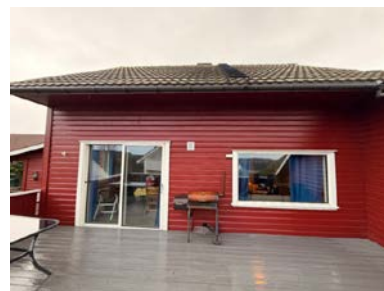
Det er avvik:

Kledningen er montert lavt ned mot terreng/hage, noe som medfører økt risiko for fuktopptrekk og skader i treverket.

Anbefaler å etablere tilstrekkelig avstand mellom kledning og terreng, samt utbedre musetetting og sikre korrekt lufting/avslutning i nedre del av kledningen. Manglende tiltak vil kunne gi økt risiko for fuktopptrekk, råteskader og inntrenging av skadedyr i konstruksjonen over tid.

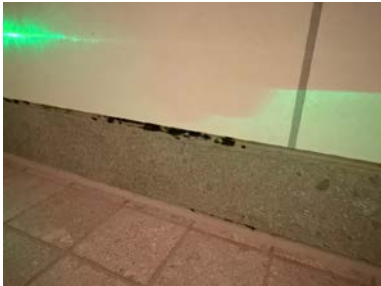
### TG 2 Overflater Gulv

Det er påvist avvik i fallforhold til sluk i forhold til krav i forskrift på byggetidspunktet. Gulv har fall mot sluk, men dette er mindre enn referansenivå. (1:100)

Til tross for avviket i fall/høydeforskjell til sluk, vil gulvet fortsatt kunne lede vann mot sluket, men med redusert effektivitet. Dette kan potensielt øke risikoen for vannansamling i enkelte områder av badet.

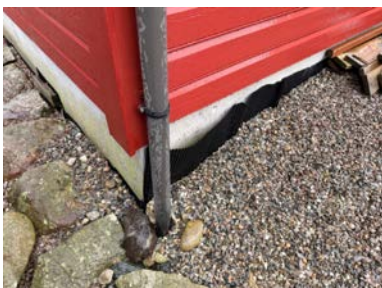
## ! TG 1 Grunnmur og fundamenter

Det ble ikke observert sprekker eller riss i grunnmuren ved befarung.
