aktiv.

Solielunden 21F, 1523 MOSS

**Selveier - 3 etasjer med stort  
potensial, garasjeplass -  
oppussingsobjekt**

# Ørejordet - Moss. Selveier rekkehusleilighet i 3 etg. på enden med stort potensial, garasje plass

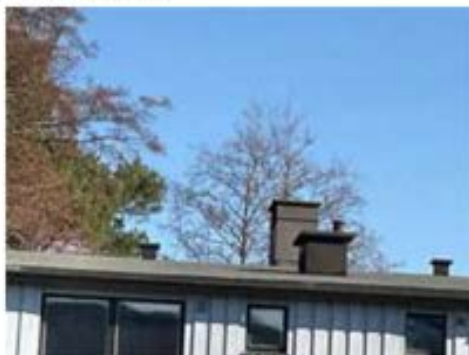
Taket er tekket med papp.

- Taktekking er ikke besiktiget pga manglende forsvarlig adkomst, alder eller materiale er ukjent, og derfor ikke nærmere vurdert.

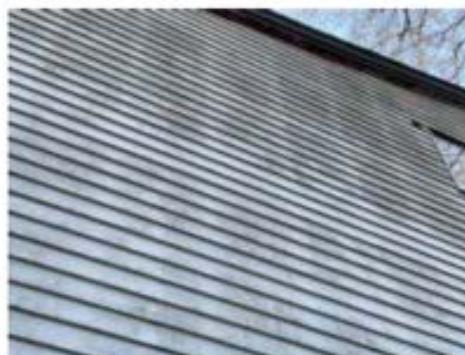
Yttervegger i bindingsverk med stående og liggende kledning.

- Det er ingen eller liten lufting i nedre kant av kledning mot grunnmur.
- Det er værslitt/opsprukket trevirke/tre paneler.

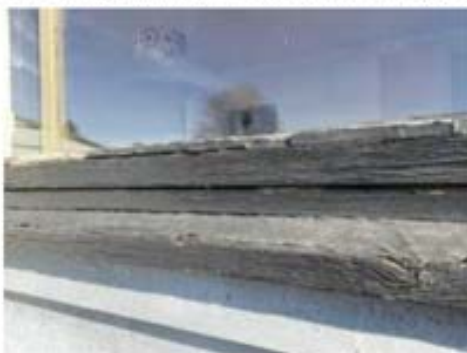
Vinduer med rammer og karmen i tre med isolerglass fra 1982.  
Vinduer med rammer og karmen i tre uten isolerglass fra byggeår.

- Karmene i vinduer er værslitte utvendig og det er sprekker i treverket.

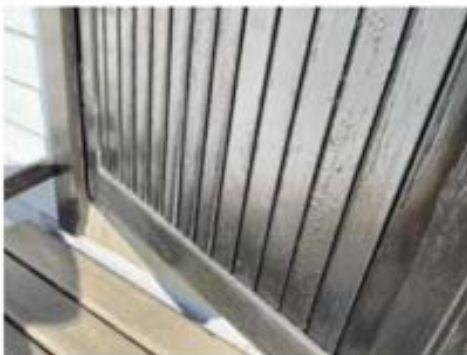
Ytterdør i tre med ukjent høy alder.  
Terrassedør i tre med stort glassfelt med isolerglass fra 1982.

- Karmene i dører er værslitte utvendig og det er sprekker i treverket.

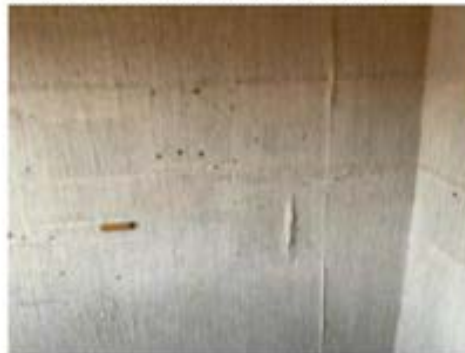
På gulv er det overflater av parkett, teppe og vinylbelegg.  
Veggoverflater av strietapet, tapet, baderomtapet, malt mur og trepanel. I tak er det overflater av malt panel og trepanel.

- Overflater har sterk slitasjegrad.
- Overflater har en del slitasjegrad utover det en kan forvente.

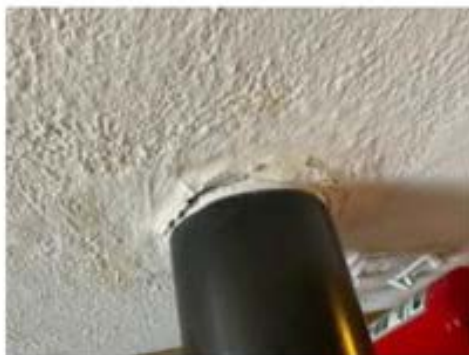
Ildsteder i underetasje og i 1. etasje.

- Det er påvist at pipe har sprekker og riss. Løs puss og noe sprekker rundt røykrør.

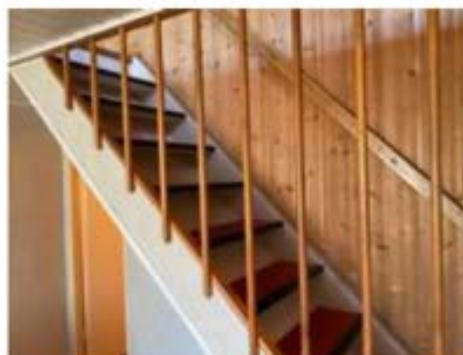
Lukkede trapper i tre mellom etasjene.

- Åpninger i rekkverk er større enn dagens forskriftskrav til rekkverk i trapper

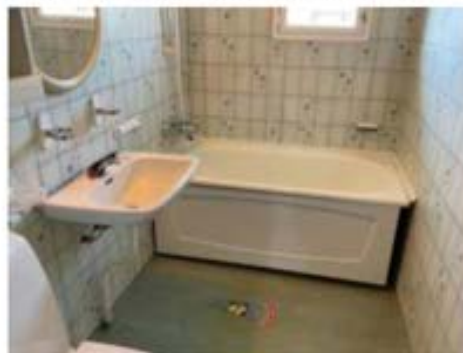
Våtrom med høy alder, antatt fra byggeår. Badet har veggmontert servant, badekar med dusjmulighet og gulvfestet toalett.

- Våtrommet må oppgraderes for å tåle normal bruk etter dagens krav.

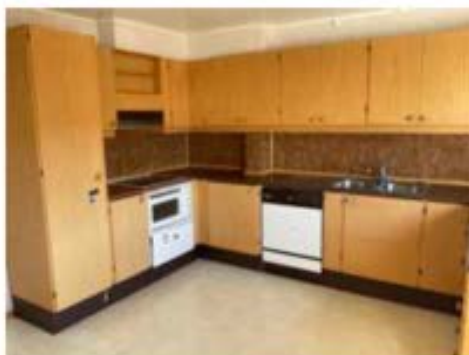
Kjøkken med ukjent alder. Kjøkkenet har slette fronter og laminat benkeplate. Integrert komfyr og platetopp, underbygget oppvaskmaskin.

- Det er påvist skader på overflater/kjøkkeninnredning utover normal slitasjegrad.

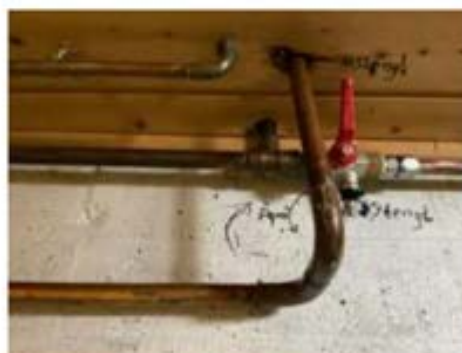
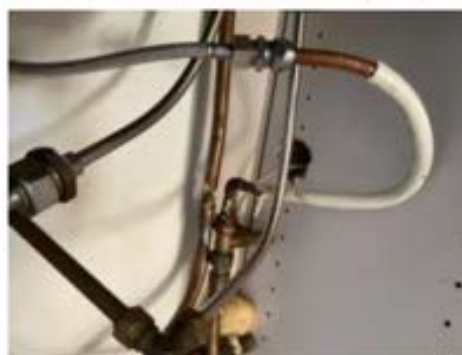
Vannrør av kobber, plastbelagt kobber og flexislange.

- Mer enn halvparten av forventet brukstid er oppbrukt på innvendige vannledninger.

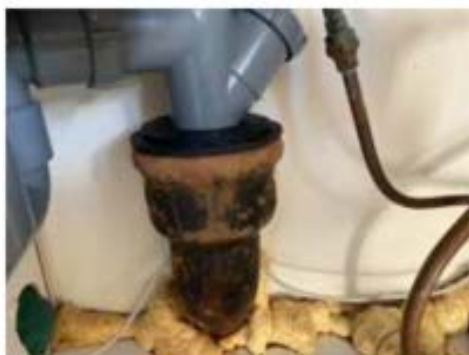
Avløpsrør av soil og støpejern.

- Mer enn halvparten av forventet brukstid er oppbrukt på innvendige avløpsledninger.
- Det er påvist at avløpsrør av jern har rustskader.

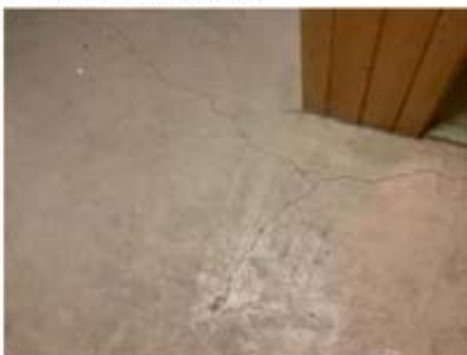
Grunnmur av antatt plasstøpt betong.

- Grunnmuren har sprekkdannelser.

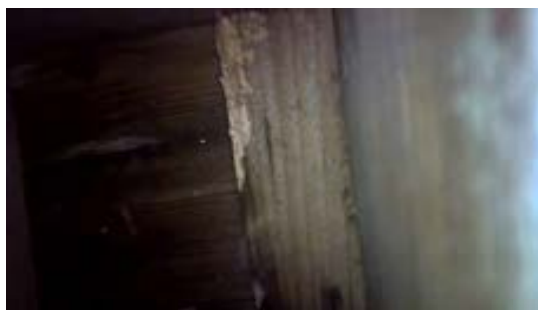
Avføring fra rotter funnet i konstruksjon.

Gnag på treverk i konstruksjon etter rotte filmet med inspeksjonskamera.

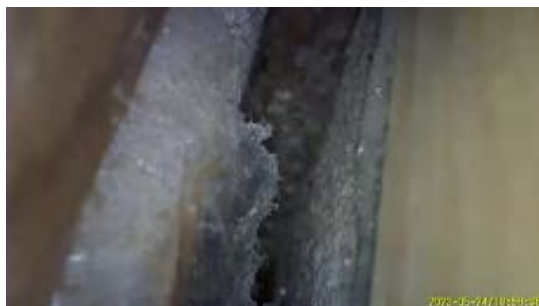
Bilde viser mellomrom i sålen mellom enhetene.

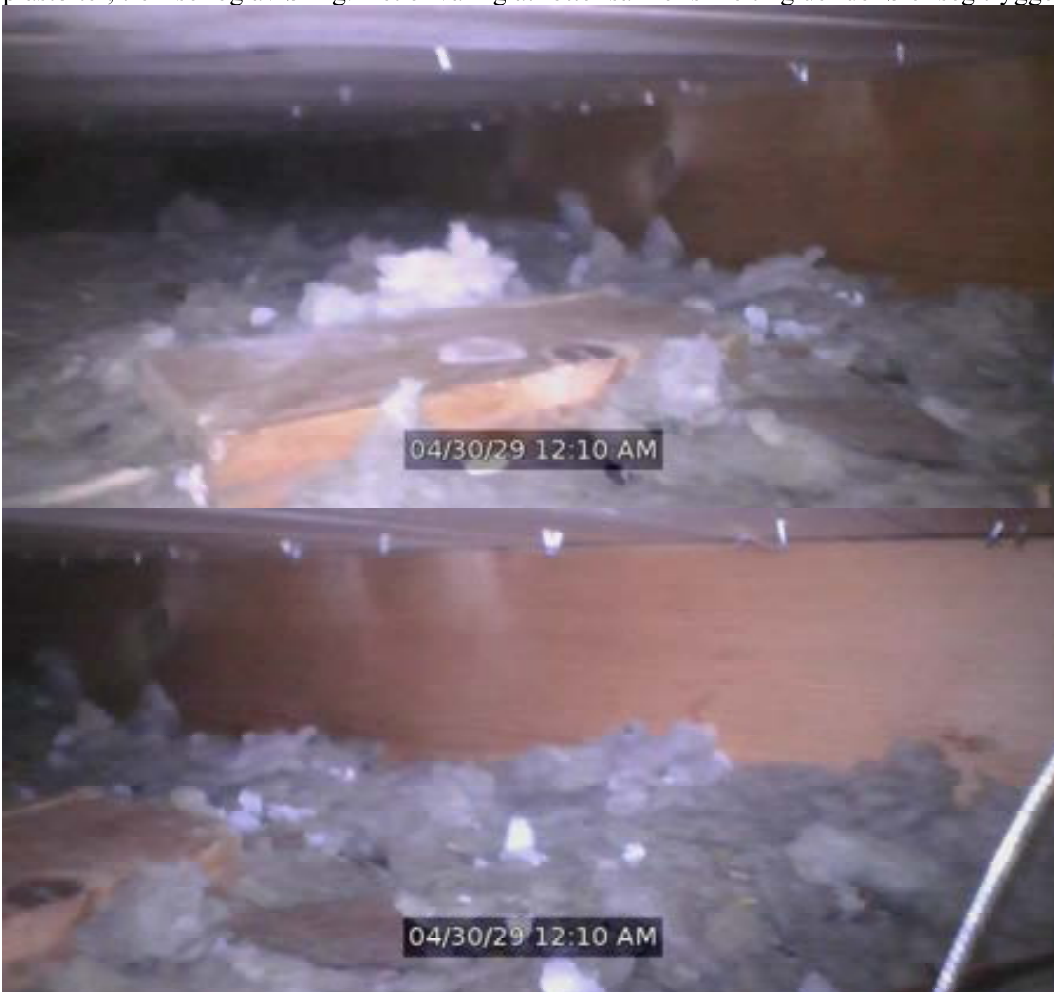
Her går jeg inn til venstre i etasjeskille bort fra nabo med inspeksjonskamera. Her er isolasjon tråkket **mye** ned og revet i mange biter. Her er det sølvpapir, avisbiter, byggeskumbiter, plastbiter, trefliser og avføring. Det er vanlig at rotter samler slike ting der de føler seg trygge.

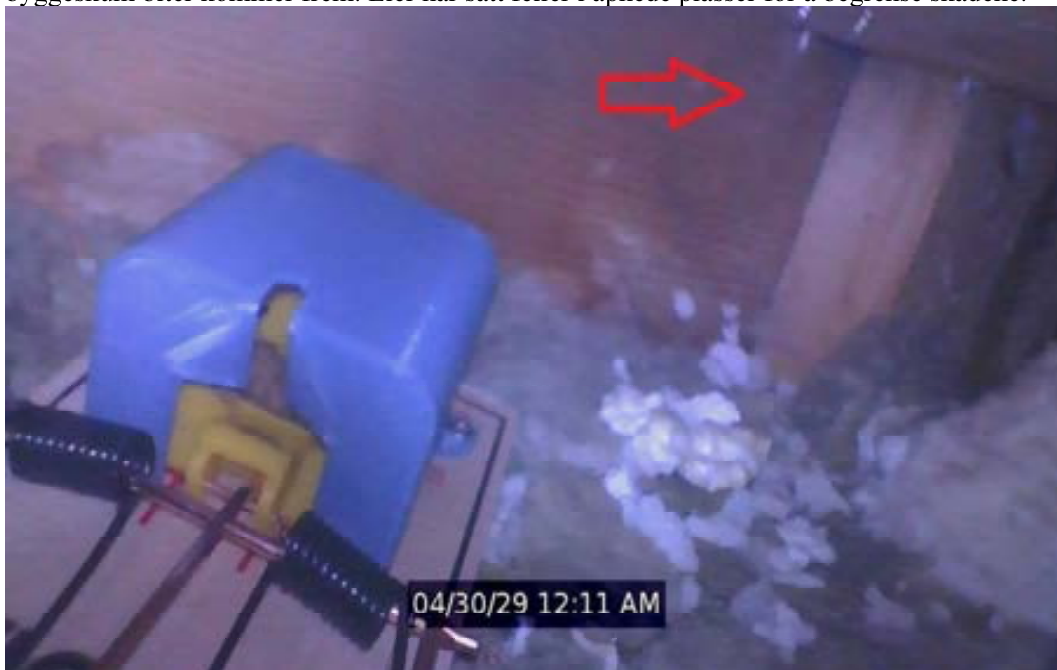
Går deretter mot høyre side mot nabo skille, **rød pil** på bilde under. Mer oppgnagde byggeskum biter kommer frem. Eier har satt feller i åpne plasser for å begrense skadene.

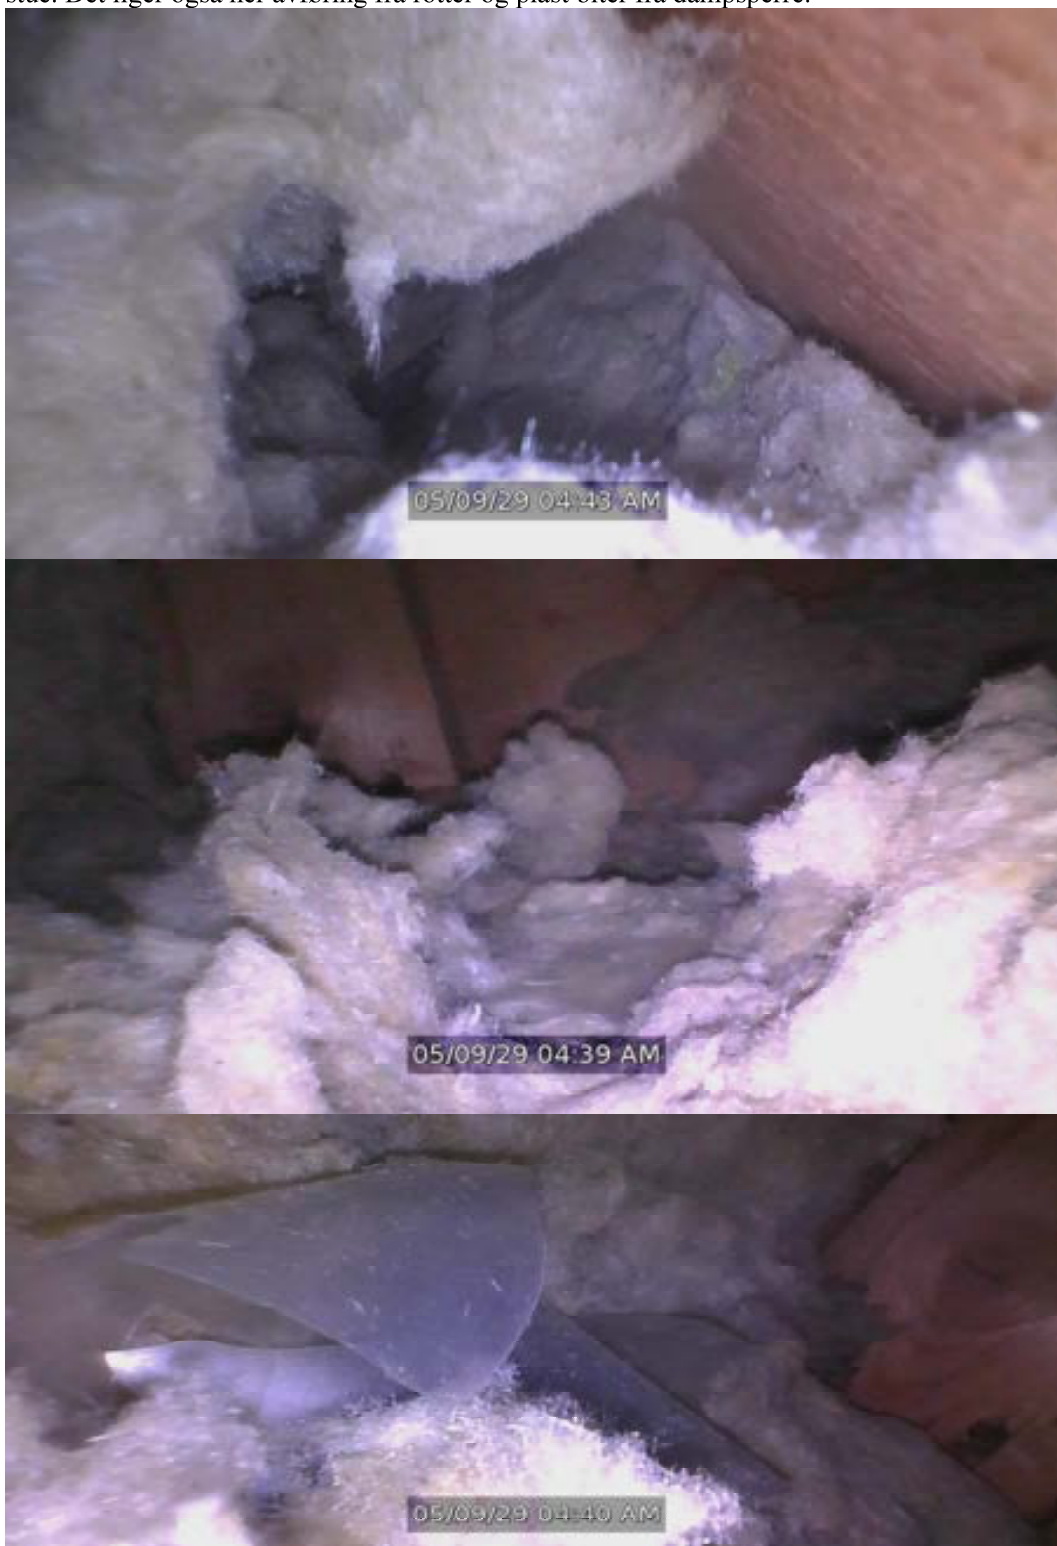
Bildene under er fra nederst i veggen på kjøkken **D** i kart rett over etasjeskille til 1 etasje. Bildet viser rotteganger i isolasjon som går nedover til etasjeskille og vannrett i vegg mot stue. Det ligger også her avføring fra rotter og plast biter fra dampsperre.

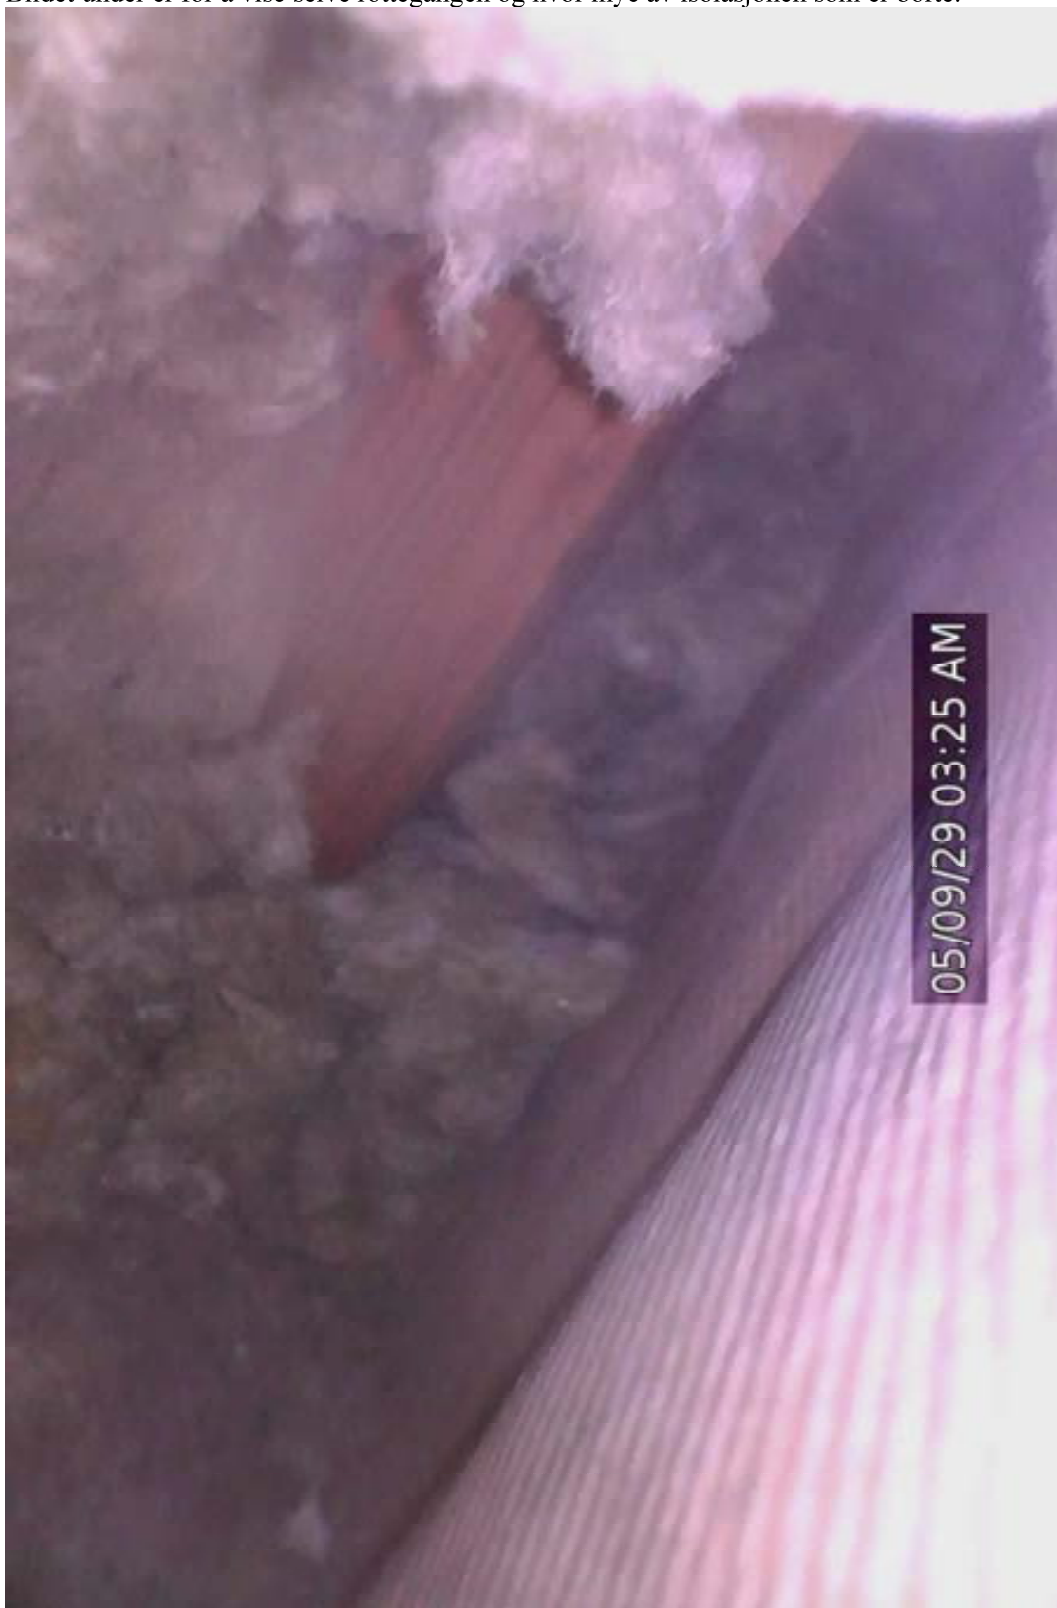
Bildet under er for å vise selve rottegangen og hvor mye av isolasjonen som er borte.

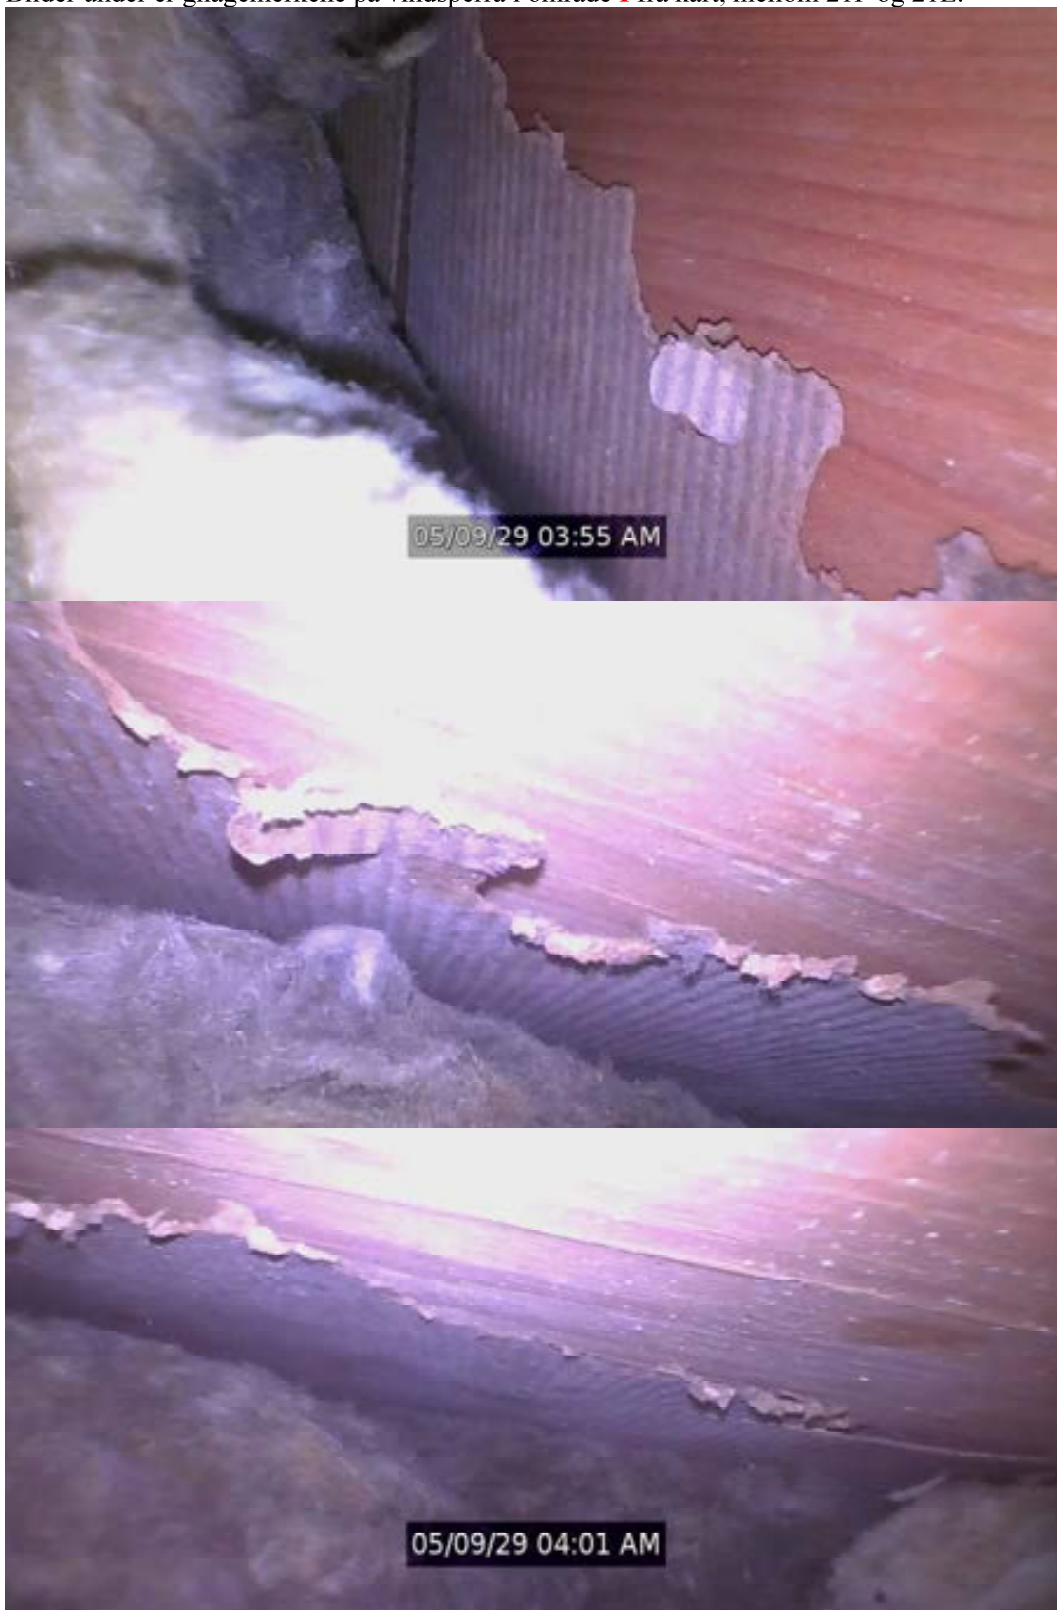
Bilder under er gnagemerkene på vindsperra i område I fra kart, mellom 21F og 21E.

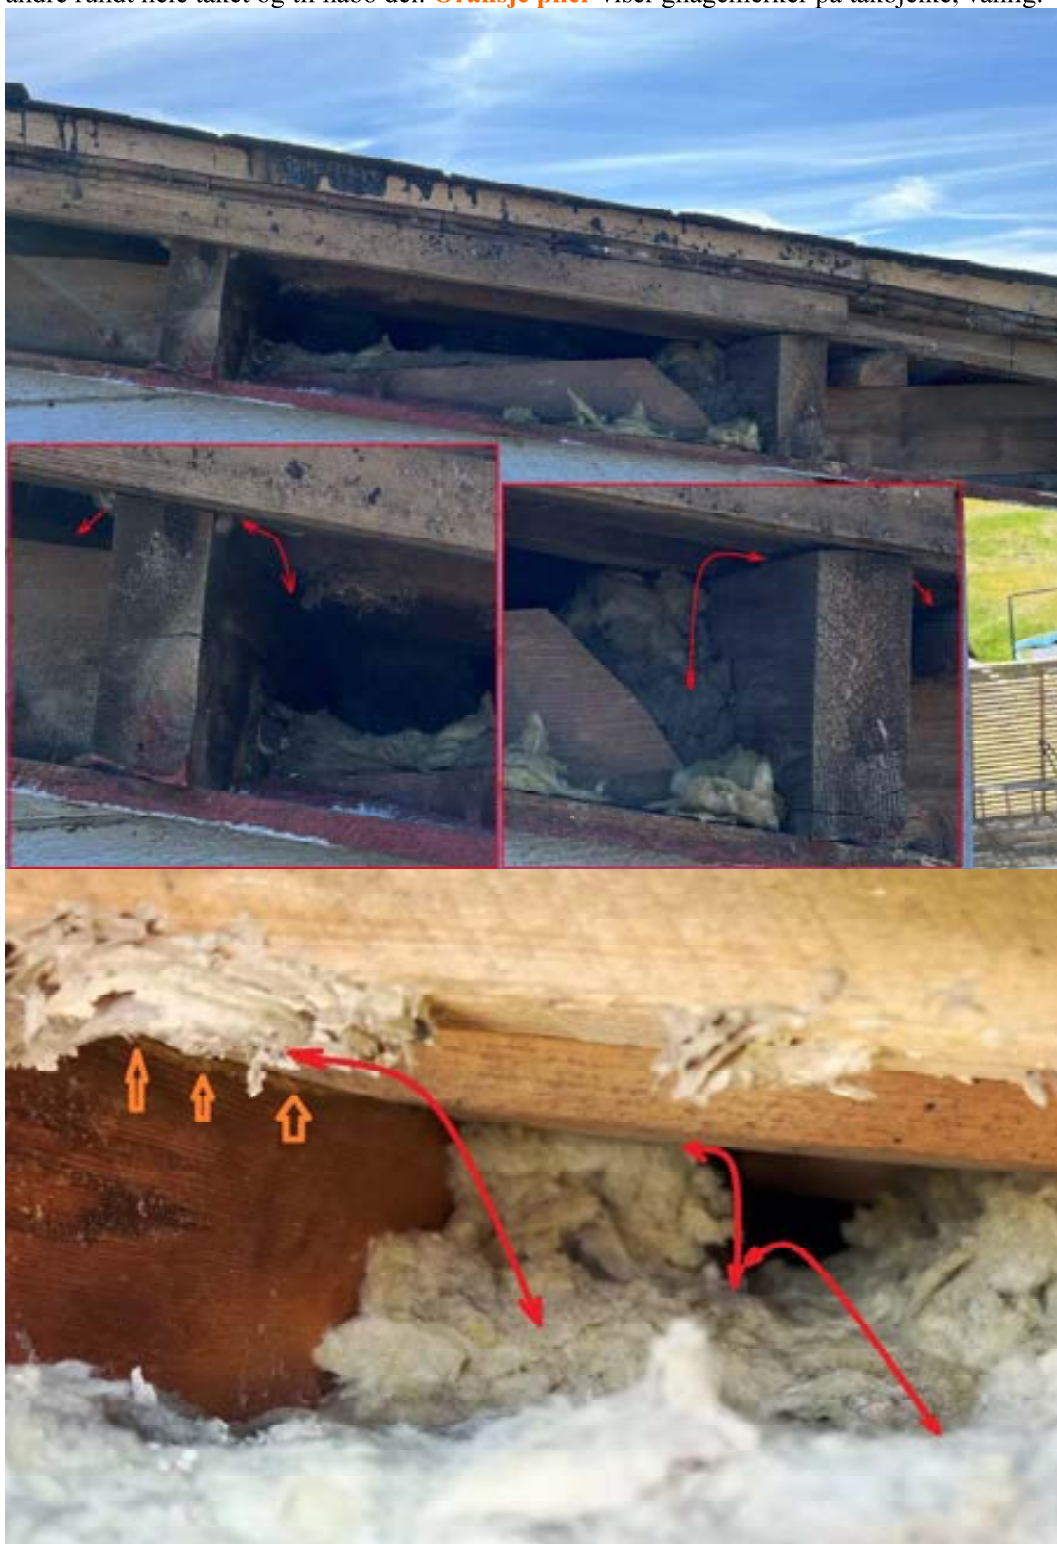
Bilder under er fra takutstikk i gavlvegg **B** i kart fra åpning. Bildene viser rotteganger i isolasjonen. **Røde piler** viser hvordan rottene kommer seg fra ene siden av bjelkene til den andre rundt hele taket og til nabo del. **Oransje piler** viser gnagemerker på takbjelke, vanlig.

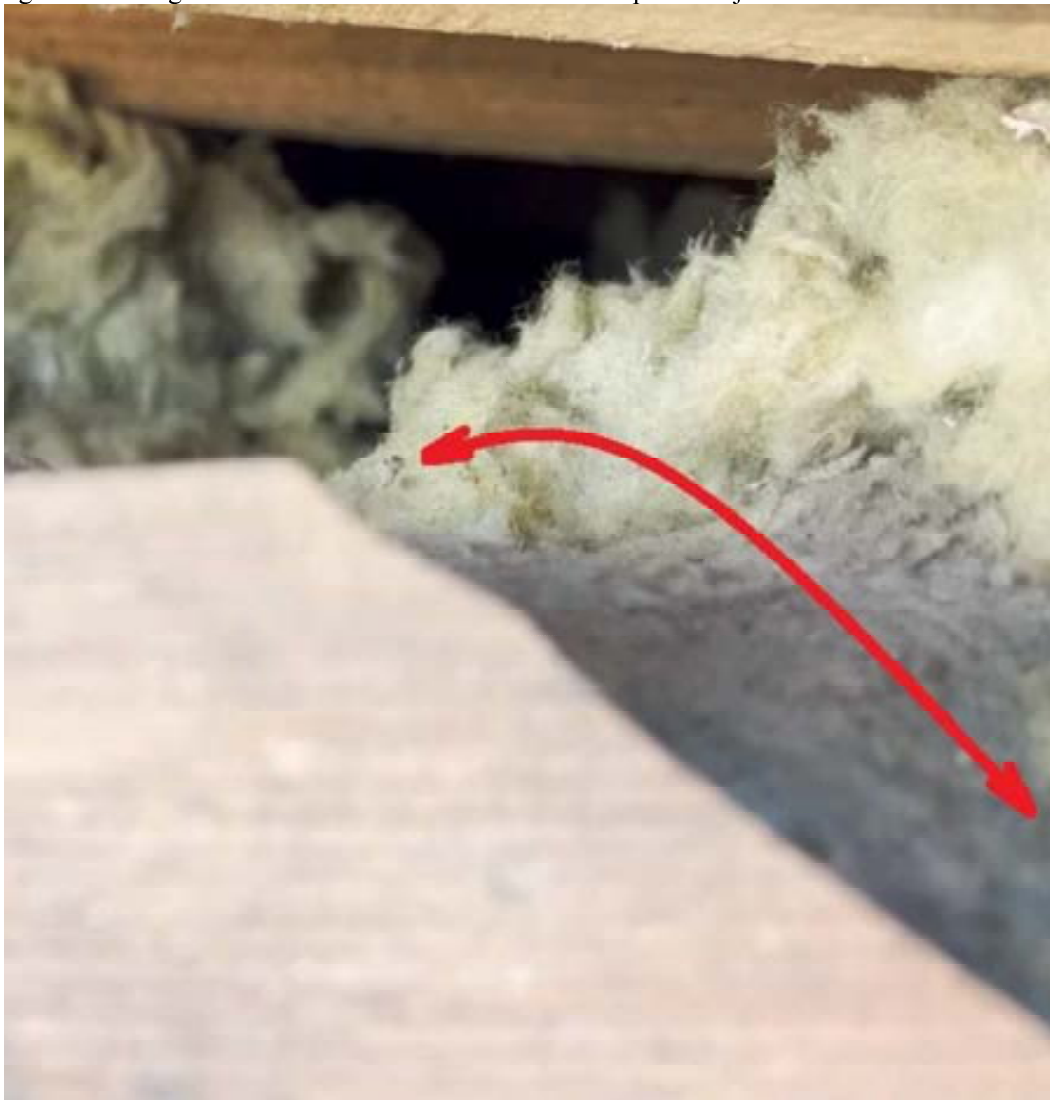
Det blir slike glatte ganger på isolasjonen når rottene tråker ned isolasjonen. Rottene er både på oversiden av isolasjonen og på undersiden. Slike hauger med isolasjon dyttet hit og dit er vanlig å se etter rotte skadet isolasjon, samt misfarging. Rotteganger blir jevnlig markert med urin. Det er en grunn til at man ikke ser så mye avføring. En brunrotte produserer vanligvis 40-50 slike ekskrementer pr. dag. Rotter har en adferd med at de lager rottetoaletter i bygningskroppen på utvalgte plasser. I dette bygget vil det være svært mange av slike plasser, men vi har ikke funnet dem til nå. Slike plasser er hauger med avføring og urin samlet i et mindre område. Erfaringsmessig vil jeg anta at det er mange slike plasser i takkonstruksjonen og en vurdering av lukt vil man måtte utføre med tanke på bærebjolkene.

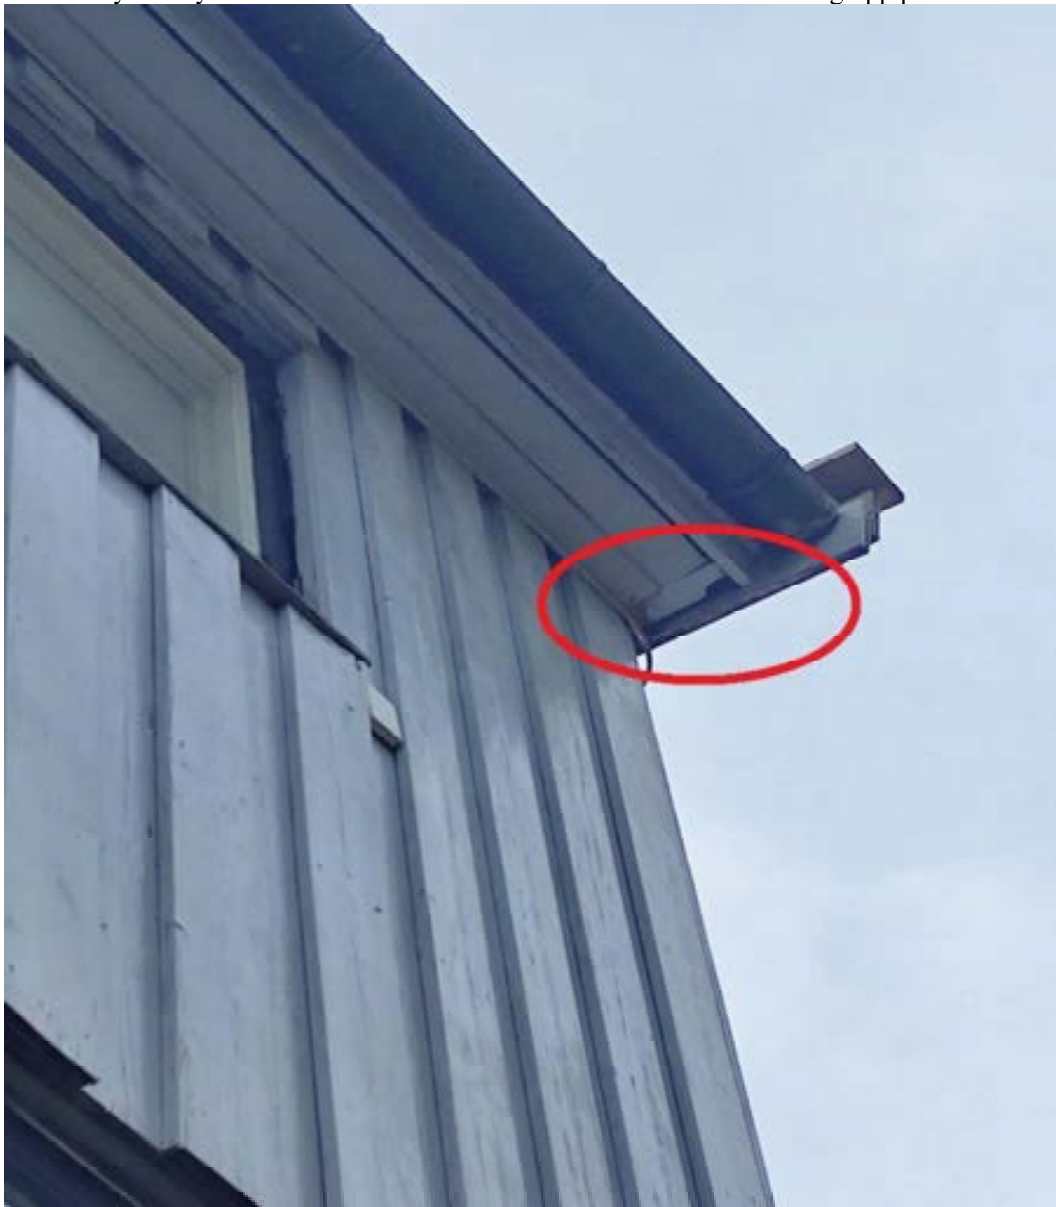
Bilder under er fra forlengelsen av takutstikk **C** utenfor hoved soverommet. Bildet viser at rottene har gnaget seg et rottehull her. Det stemmer godt med hva eiere hører med lyd fra taket og yttervegg i soverom. Rotter har ingen problemer med å klatre på utsiden av ytterpanel, men i dette tilfelle er det for åpent. Trygghet er en viktig faktor for både mus og rotter. Høyde betyr lite. Det kan hende rottene har tatt turen til takrenne og opp på taket.

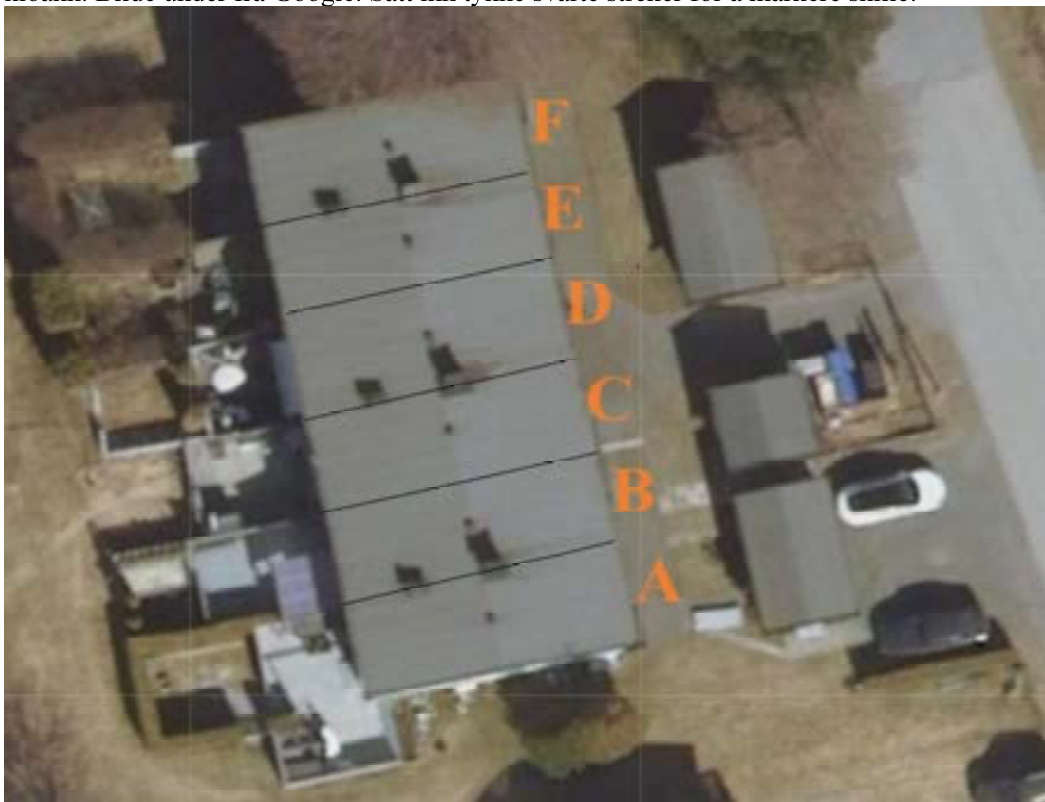
Selve taket er ikke befart av meg. Her er det gjort tiltak for å stoppe rotnenes tilgang til kloakk. Bilde under fra Google. Satt inn tynne svarte streker for å markere skille.

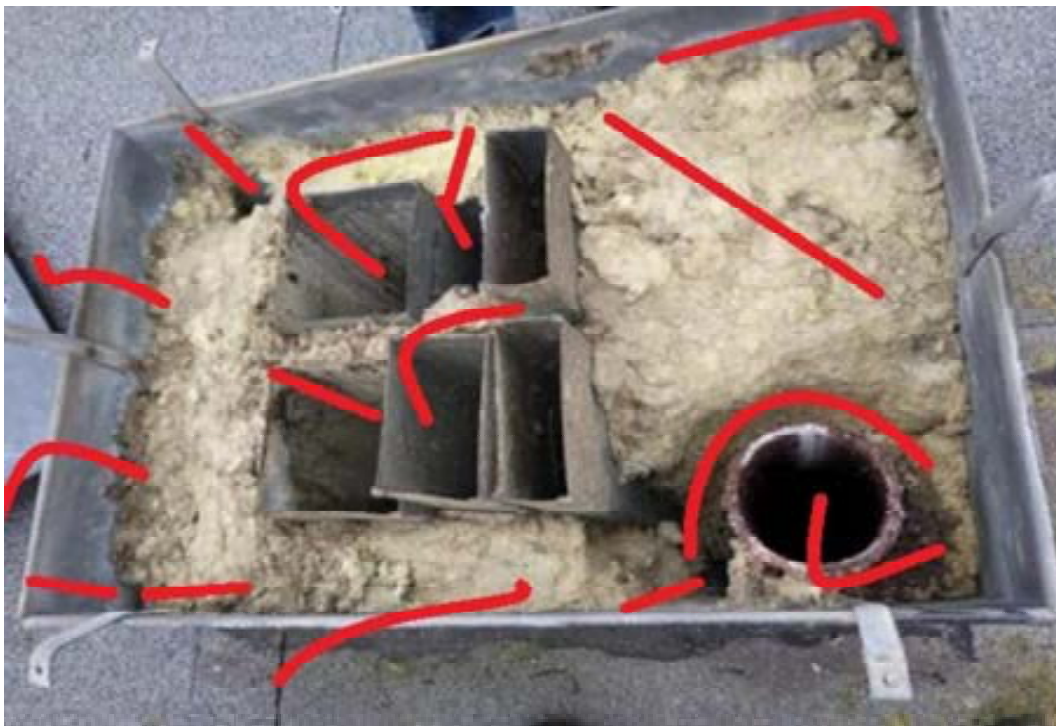
Rotter har tatt seg opp av lufting over tak på soilrør og tatt seg ned i isolasjon i konstruksjon.

Bilde over er også fra skadedyrfirma. Her har jeg valgt å tegne inn med røde strekker for å vise alternativet en rotte har for å komme inn og ut av denne takhatten. Takhattene som det er 3 stk. av er laget til 2 enheter dvs. denne er til 21A og B eller C og D eller E og F.

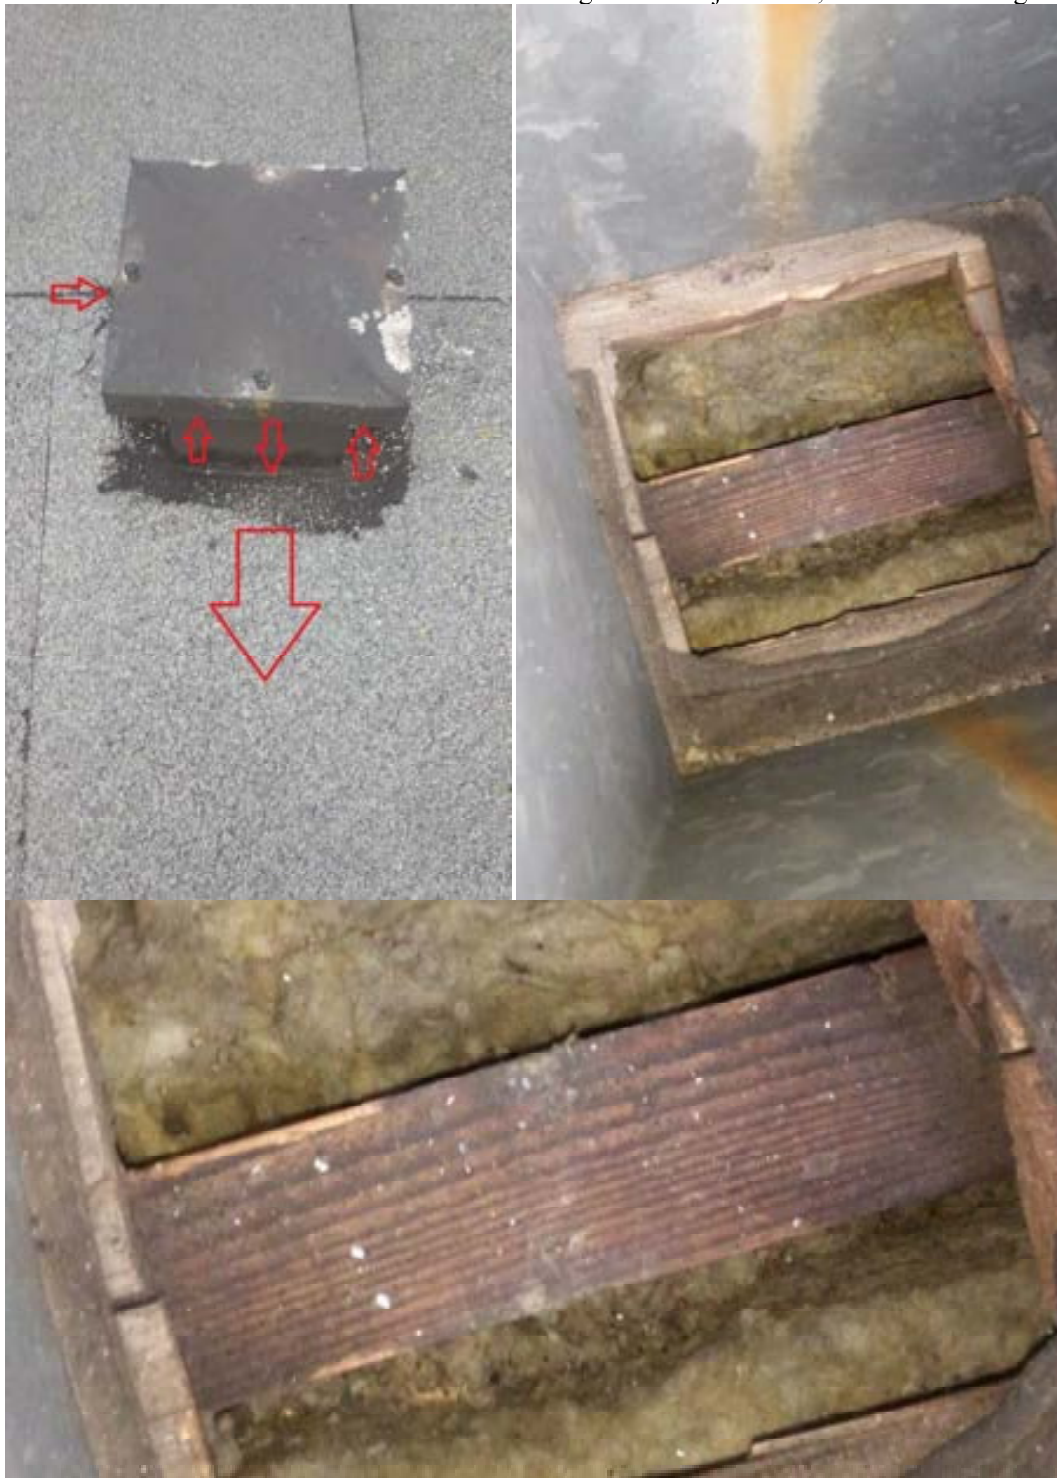
Eier har tatt egne bilder, men da av de mindre luftelukene. Denne er fra 21E er åpnet opp og tatt bilde av nedi. Det går rotteganger på begge sider av mønebjelken. De mindre takhattene **må** sikres, slik at ikke rotter kan komme ned i dem fra taket. Funksjonen til denne ventilen er for å sikre luftstrømmen og holde isolasjonen tørr. Den skal gå fra takets begynnelse og opp i disse takhattene. Det vil si fra omtalte områder **B** og **C** i 3. etasje sitt tak, se kart side 21 og 31

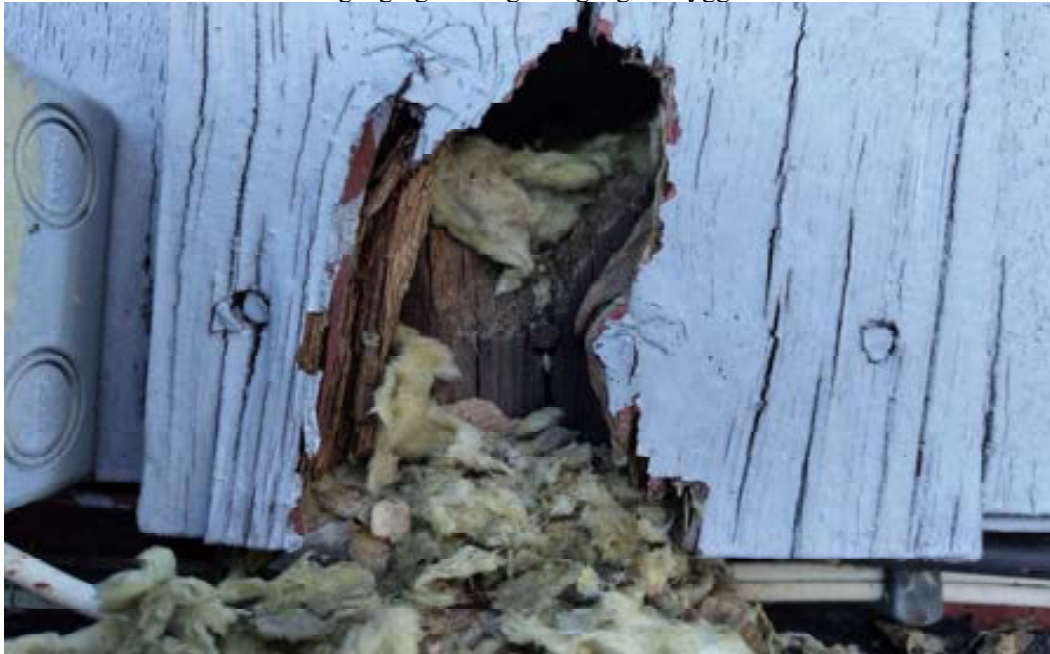
Eier har tatt bilder av rottehull i ytterkledning til 21D rett over inngangsparti, den er tettet.  
Dette viser at rotter har brukt gnaging til å lage innganger i byggverket.

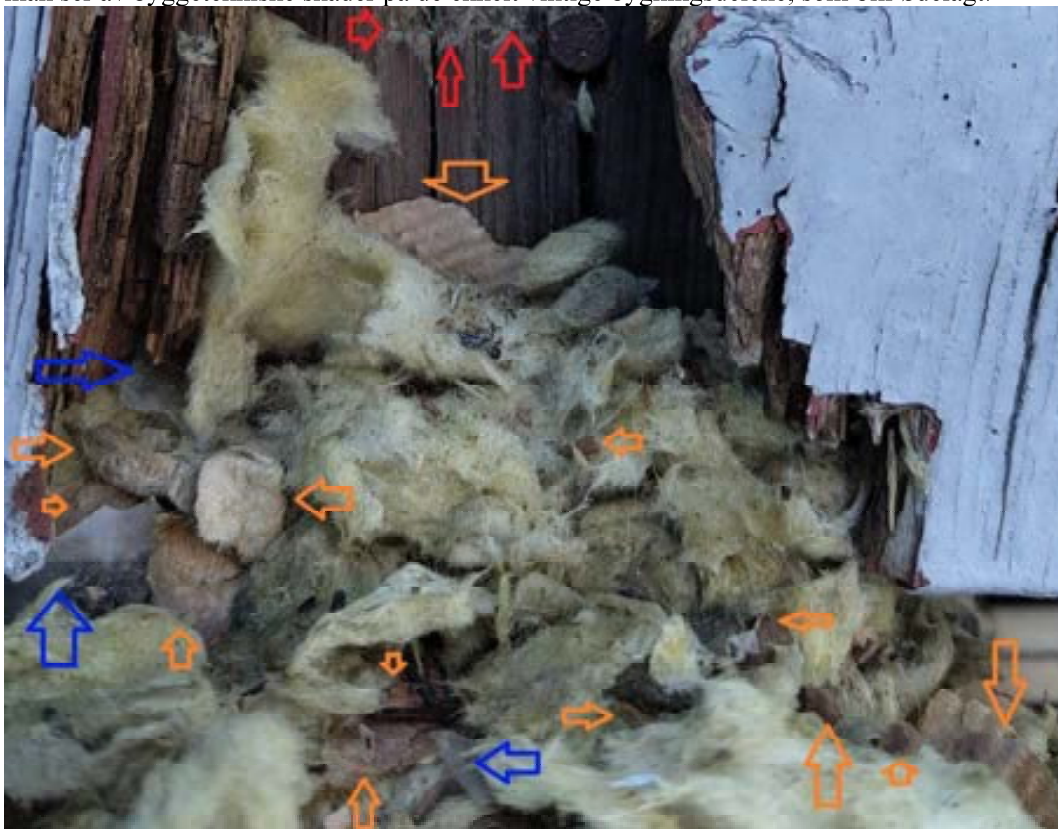
**Oransje piler** i bilde under viser biter av vindsperre pappen og **blå piler** viser biter av dampsperre i plast. **Røde piler** viser gnagemerkene i treverk og hull. Detaljene viser godt hva man ser av byggetekniske skader på de enkelt viktige bygningsdelene, som blir ødelagt.

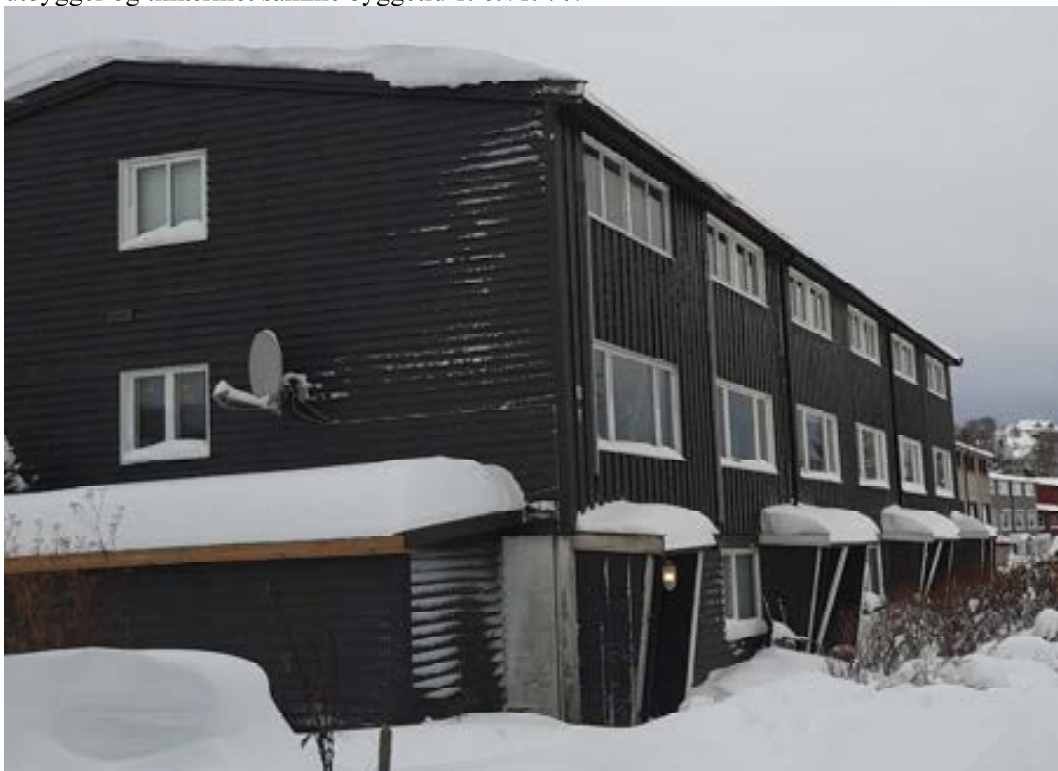
Bildet under er fra min befaring 17.01.2024 av nabo enheten. Byggemåte er helt lik uten istapper og slike tykke issvuller på takutstikk. Forventer at det er samme byggefirma som er utbygger og tilnærmet samme byggetid 1969/1970.
