Haugaveien 7, 7200 KYRKSÆTERØRA

**Enebolig med sentral beliggenhet i  
Haugen | Oppussingsobjekt |  
Barnevennlig boligområde | Stor  
hage | Gode solforhold**

Befaringsdato: 28.05.2025    Rapportdato: 10.06.2025    Oppdragsnr.: 20704-1553    Referansenummer: QT1016

Autorisert foretak: Midt Norsk Takst AS    Sertifisert Takstingeniør: Svenn Marius Skålvik    Vår ref: Svenn Marius Skålvik

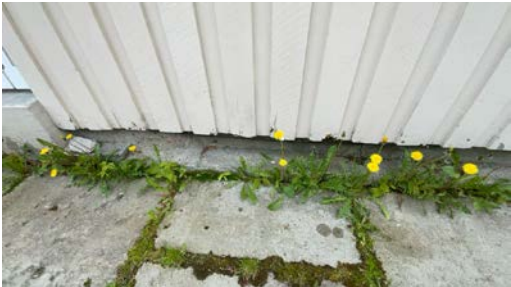
- Det er ingen eller liten lufting i nedre kant av kledning mot grunnmur.
- Det er påvist spredte råteskader i bordkledningen.
- Det er ingen musesperre i nedre kant av konstruksjon.

Synlig råteskade på kledning ved inngang

- Råteskadet trekledning må skiftes ut.
- Musesperre må etableres.
- Det bør foretas tiltak for å bedre lufting av kledningen.
- Råteskader i bordkledningen kan fortsette å utvikle seg både i tilliggende bordkledning og til bakenforliggende veggkonstruksjon, dersom en ikke foretar tiltak.
- Det må påregnes overflatebehandling og evt. utskifting av enkelte bord.
- Ikke behov for umiddelbare tiltak vedrørende lufting på kledning, det må gjøres om det skal byttes kledning eller om bruk av bolig endres, så må dette holdes under oppsikt.

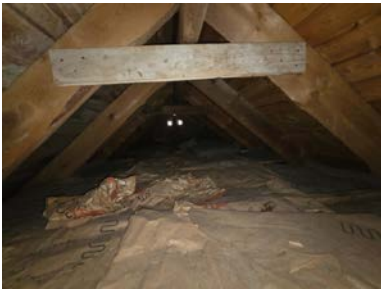
- Det er begrenset/dårlig ventilering av takkonstruksjonen.
- Det er påvist fuktskjolder i undertak/takkonstruksjon.

Fuktmerker er synlige på underpanel ved pipe. Ingen fukt på befaringsdagen

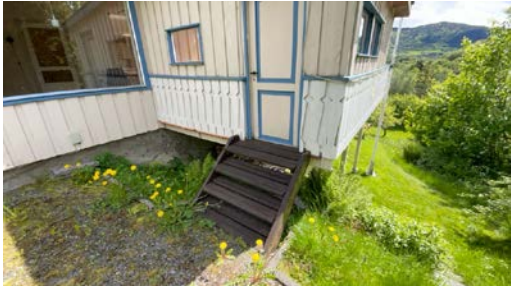
Trapp ved veranda mangler rekkverk

- Rekkverk må monteres for å lukke avviket.
- Håndløper må monteres for å lukke avviket.
- Tiltakskostnad er satt ut fra montering av rekkverk i henhold til dagens tekniske forskrifter. Valgte løsning ved renovering kan påvirke kostnaden.

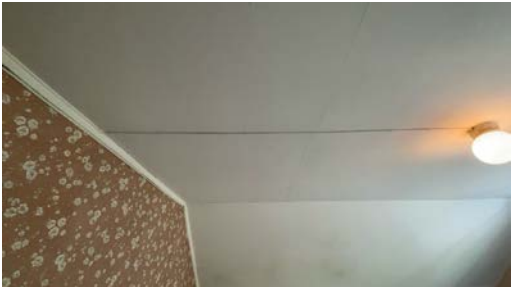
Sprekk i plateskjøt himling på soverom 1 i 2. etasje

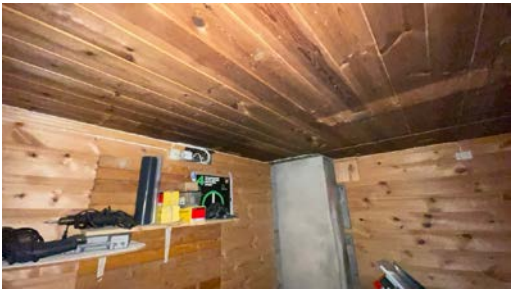
Himling i verksted er sotskadet etter brann som tidligere har vært i kjeller for lang tid siden. Hele kjelleren er bygget om i ettertid.

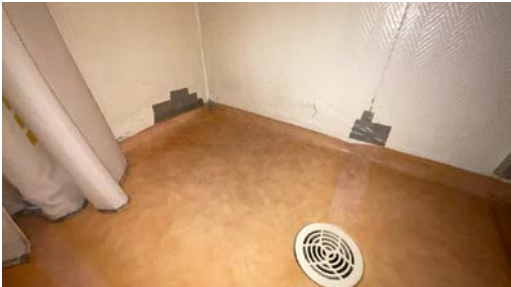
- Våtrommet må oppgraderes for å tåle normal bruk etter dagens krav.
- Det er ikke tilstrekkelig tettesjikt på bad og det er synlig skade i yttervegger ved dusj.
- Forventet levetid er nådd for overflater
- Over halvparten av forventet levetid er nådd på sanitærutstyr
- Rommet mangler tilluftsventilering ved dør
- Avtrekksvifte er tilkoblet skjøteledning

Synlig skade i vegg inne i dusj

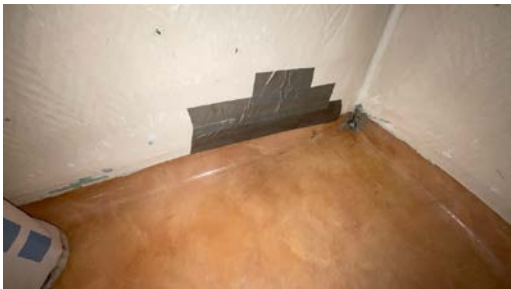
- Ved andre fuktundersøkelser enn hulltaking, er det påvist indikasjoner på fuktskader.
- Synlig skade i dusj og det er svikt i veggplater som tyder på råde i vegg.

Synlige skader på vegg i dusj

- Det må foretas tiltak for å lukke avviket.
- Tiltakskostnaden er satt i hovedsak på badet.

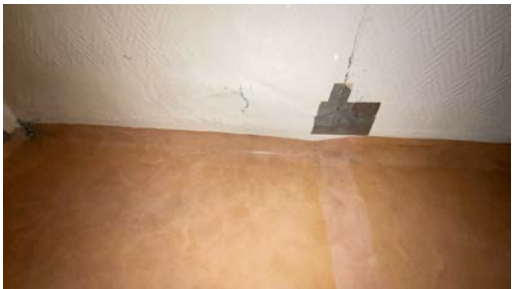
Synlige skader på vegg i dusj

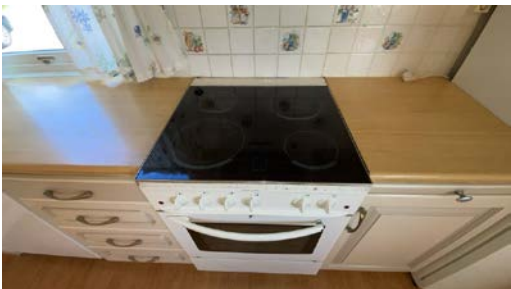
Slitasje på lakk ved keramisk topp på komfyr. Skade på kantlist benkeplate

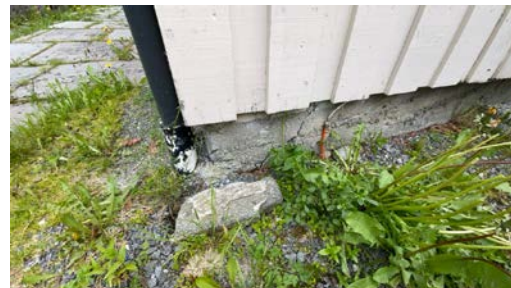
Sprekk i grunnmur mot oversiden

- Ikke behov for umiddelbare tiltak, men sprekker bør pusses, overvåkes over tid og tiltak må vurderes ut fra hvordan dette utvikler seg. Ved drenering må muren kontrolleres og tiltak må kunne påregnes.

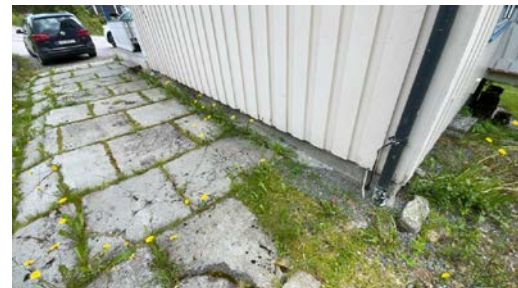
På oversiden er det synlig støpt på grunnmur

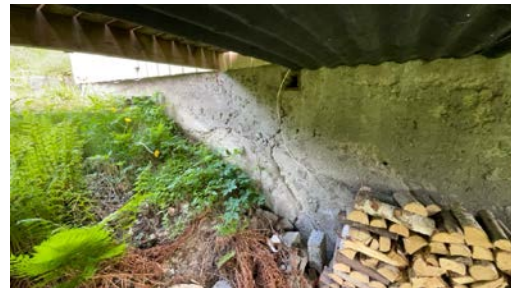
Sprekk i grunnmur på siden mot verandaen.
