Østre Totenveg 15, 2816 GJØVIK

**Innholdsrik og meget smakfull  
tomannsbolig - god utleiemulighet  
- kort veg til Mjøsa, båthavn og  
senrumsfasiliteter.**

Befaringsdato: 22.05.2025

Rapportdato: 30.05.2025

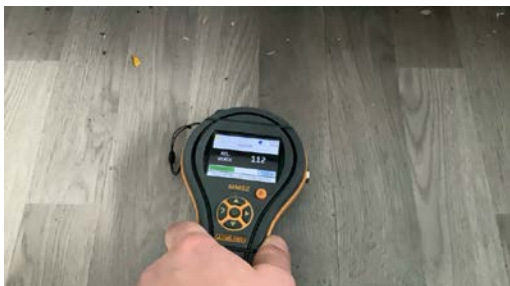
Ved bruk av fuktindikator på utsatte steder registrerte jeg ingen unormale verdier.

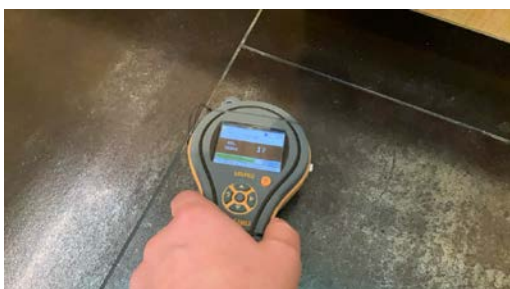
Ved bruk av fuktindikator på utsatte steder registrerte jeg ingen unormale verdier.

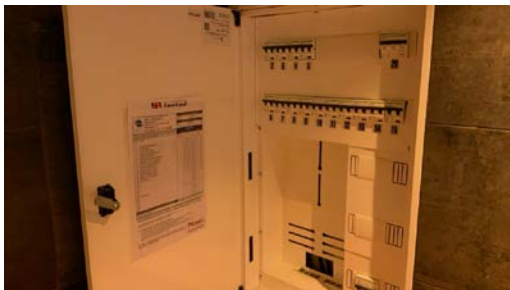
Sikringsskap plassert på bad i kjeller.

Estimat for kostnad er kun vurdert ut fra at el-kontroll må foretas- kostnad for å rette avvik etter kontroll er ikke vurdert.
