## Solveig Granlund

📍 Nedre Rælingsveg 393, 2008 FJERDINGBY  
 🏠 RÆLINGEN kommune  
 # gnr. 98, bnr. 153

Befaringsdato: 05.09.2024    Rapportdato: 06.09.2024    Oppdragsnr.: 19291-1916    Referansenummer: ET5016  
 Autorisert foretak: Takstportalen Aleksander Olsen AS    Sertifisert Takstingeniør: Aleksander Olsen    Vår ref:

## Tilstandsrapport

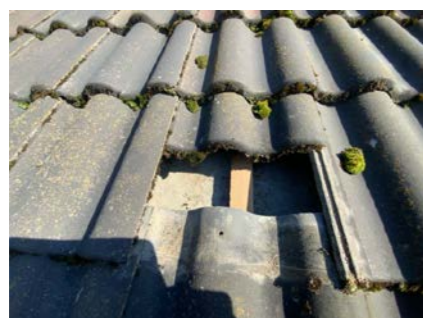
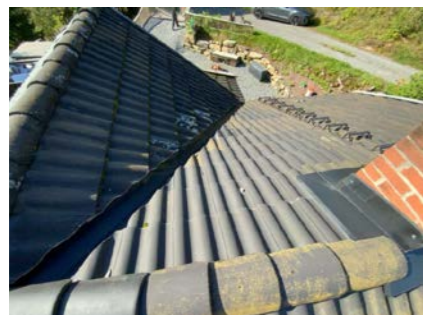
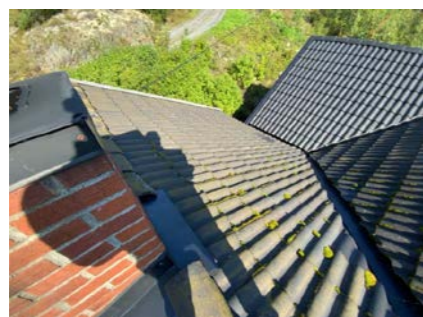
- Tidspunkt for utskiftning av undertak nærmer seg.
- Tidspunkt for utskiftning av takteking nærmer seg.

Kontroll av undertak.

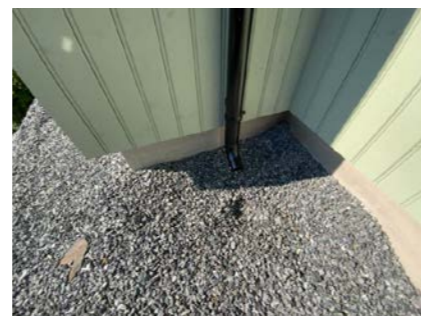
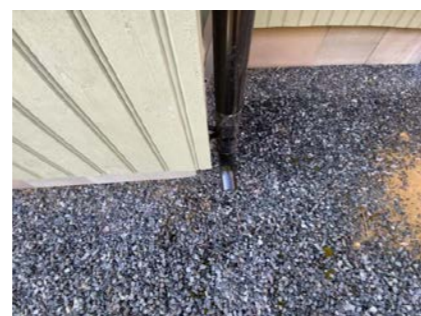
- Det er ikke tilfredsstillende bortledning av vann fra taknedløp ved grunnmur.
- Mer enn halvparten av forventet brukstid er passert på renner/nedløp/beslag.
- Utvendig > Veggkonstruksjon - 2
- Det er påvist spredte råteskader i bordkledningen.
- Utvendig > Takkonstruksjon/Loft
- Det er fra loft/kryp loft påvist indikasjoner på at det

- Det bør lages system for bortledning av vann fra taknedløp ved grunnmur.
- Overvåk tilstanden jevnlig. For å få tilstandsgrad 0 eller 1 må beslag/renner/nedløp skiftes ut, men tidspunktet for når dette er nødvendig er vanskelig å si noe om.

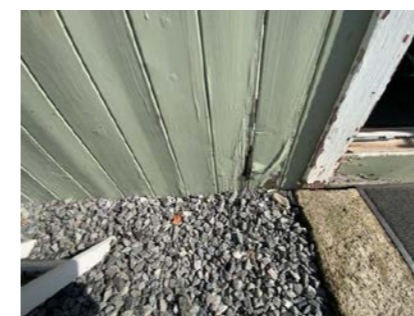
Det er påvist spredte råteskader i bordkledningen.

- Råteskadet trekledning må skiftes ut.

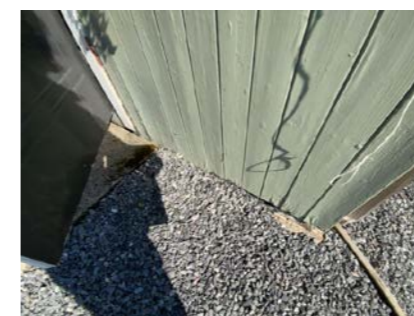
Det er påvist spredte råteskader i bordkledningen.

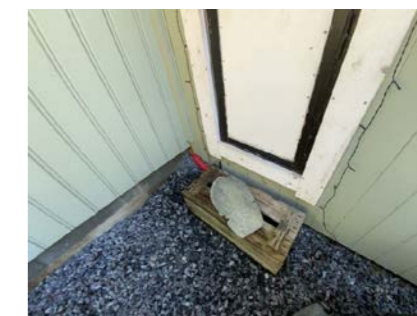
Det er påvist spredte råteskader i bordkledningen.

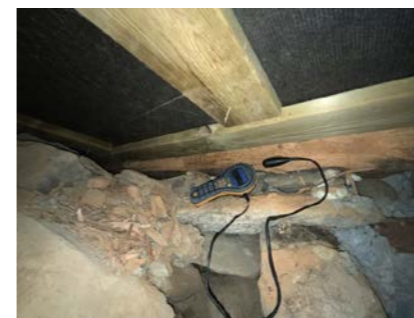
- Det er påvist råteskader i trebjelkelag.
- Spesialrom > 1. Etasje > Toalettrom > Overflater og konstruksjon
- Toalettrom har ingen ventilering fra rommet, NS 3600 krever mekanisk avtrekk for å kunne gi TG 0/1.
- Toalettrom mangler tilluftsventilering, f.eks. spalte/ventil ved dør.

Synlig råteskadet kantbjelke, dog ingen høy fukt ble målt på befaringdagen.

Prisestimat er i det øvre sjiktet av hva som kan forventes, men kan være mindre. Pris må innhentes for faktiske kostnader.

**Kostnadsestimat: 50 000 - 100 000**

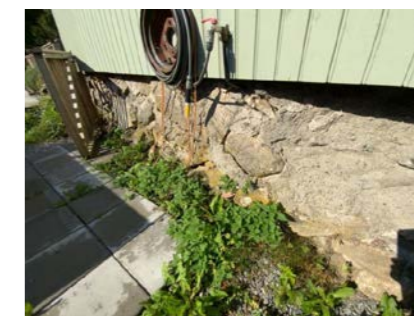
Grunnmur fremstår som stabil på befaringsdagen.

Grunnmuren har sprekkdannelser.
