**Salgsobjekt:** Enebolig  
**Eierform:** Eiet  
**Byggeår:** 1960  
**BRA-i/BRA Total** 224/825 kvm  
**Tomtstr.:** 3334.8 m<sup>2</sup>  
**Soverom:** 1  
**Gnr./bnr.** Gnr. 20, bnr. 105  
**Oppdragsnr.:** 1201240145

# Gårdstun med nydelig utsikt til Strandefjorden, Fagernes m.m. Åpent og

# Tilstandsrapport

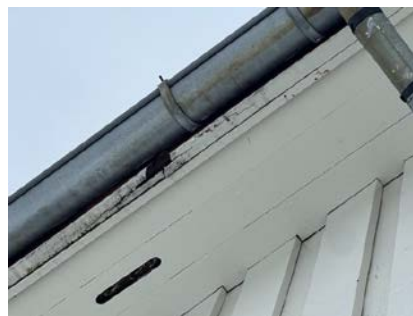
Sprekk i kledningsbord

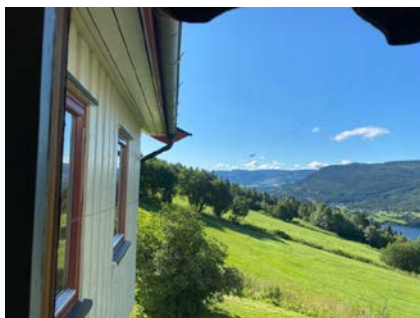
- Vinduer fra byggeår, preget av elde og slitasje. Må påregnes utskifting, vinduer med isolerglass produsert i tidsperiode kan inneholde miljøgiften pcb. Registrert sprekk i glass på et stuevindu. (tg3)

Sprekk i vindu

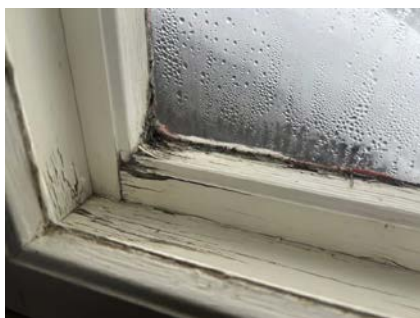
Manglende innpuss av vindu

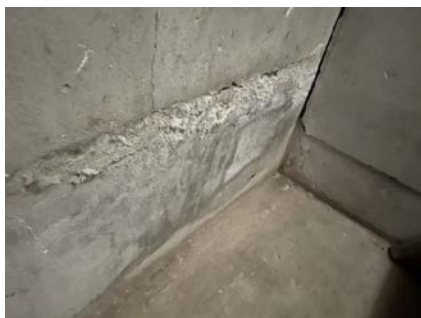
- Det er påvist indikasjoner på noe fuktgjennomtrenging i kjellergulv.
- Det er påvist indikasjoner på noe fuktgjennomtrenging inn i kjellermur.
- Registrert stedvis saltutslag mot yttermur. (drenering er omtalt i annet punkt) Stedvis avskalling/flass av betong på gulv. Kjeller bør ikke innredes eller bruk til annet enn lager.

Saltutslag

- Det påviste fuktnivå gir grunn til å overvåke konstruksjonen jevnlig for å se utvikling over tid, og eventuelt foreta tiltak for å unngå fuktskader.
- Andre tiltak:
- (sprekker/setninger i murvegger bør ettersees og tiltaksbehov vil etterhvert være nødvendig, der setninger er medvirkende til setning i mur forøvrig)

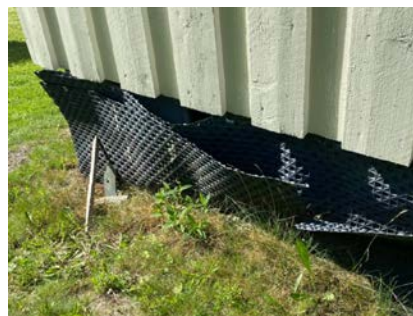
Mangler klemlist/innpussing av dreneringsplatt på grunnmur

- Tiltak for redrenering rundt boligen kan ikke utelukkes.
- Overvåk tilstanden jevnlig. For å få tilstandsgrad 0 eller 1 må dreneringen skiftes ut, men tidspunktet for når dette er nødvendig er vanskelig å si noe om. Bruken av underetg/kjeller vil og være avgjørende.
- Overvåk tilstanden jevnlig. For å få tilstandsgrad 0 eller 1 må dreneringen skiftes ut, men tidspunktet for når dette er nødvendig er vanskelig å si noe om.
- Fuktsikring av muren må etableres inkl. klemlist.

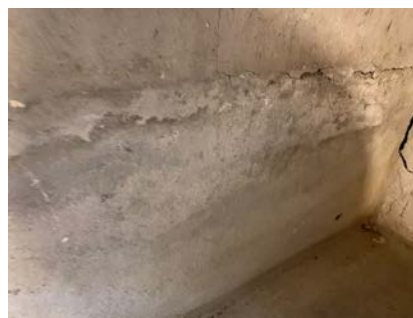
- Grunnmuren har sprekkdannelser.

- Det er registrert horisontalriss som er symptom på jordtrykk.

- Det er registrert skråriss som er symptom på setninger.

- Registrert sprekkdannelser og setningskader i yton fra kjeller.

Sprekker i kjellermur

- Lokal utbedring må utføres.
  - Påviste skader må utbedres.
- Kostnadsestimat : 10 000 - 50 000
