Gauterødveien 58B, 3114 TØNSBERG

Befaringsdato: 03.06.2024 Rapportdato: 09.06.2024 Oppdragsnr.: 21248-1330 Referansenummer: UY2675

Autorisert foretak: Drammen Takstsenter AS Sertifisert Takstingeniør: Olav Rudland Kvilhaug

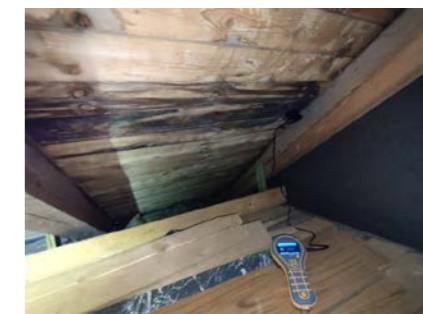
Isolasjonen ligger stedvis helt inntil rupanel i nedre del av konstruksjonen. Det ble påvist fuktspjøl og misfarging på undertak etter eldre lekkasje. På befaringdagen ble det ikke påvist noe unormalt med fukt.

Misfarget undertak, lite luft i nedre del. Ikke målt unormalt med fukt.

• Lufting/ventilering må forbedres.

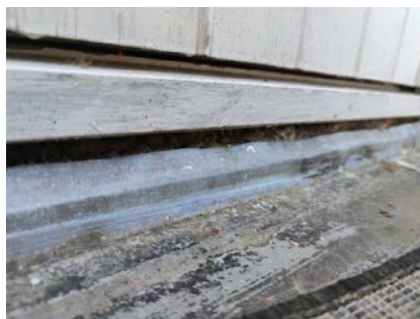
- Det er påvist avvik rundt innsetningsdetaljer.

Tidspunkt for utskiftning av balkongdør nærmer seg.

Blekk går ikke opp i terskel.

- Det bør gjøres tiltak for å lukke avviket.

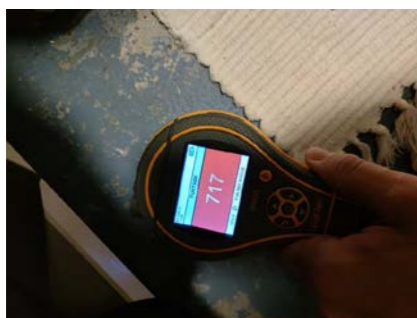
- Det er påvist indikasjoner på noe fuktgjennomtrenging i kjellergulv.
- Det er påvist indikasjoner på noe fuktgjennomtrenging inn i kjellermur.

Det er drenert på utsiden i 2012, og fukt er trolig grunnet kapillært oppsug og manglende ventilasjon fra kjellerrrom.

Indikert høye fuktverdier i betonggulv i bod.

- Det påviste fuktnivå gir grunn til å overvåke konstruksjonen jevnlig for å se utvikling over tid, og eventuelt foreta tiltak for å unngå fuktskader.

Det må foretas tiltak for å bedre ventilasjon i kjeller. Se pnkt ventilasjon.

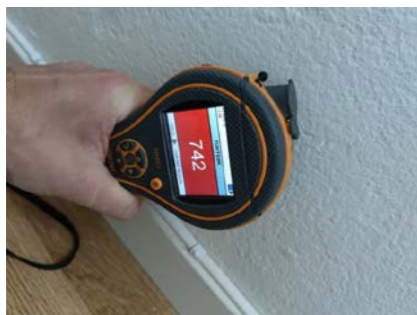
Indikert høye fuktverdier i murvegg på soverom.

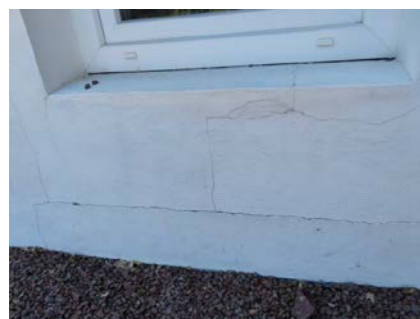
Grunnmuren har sprekkdannelser.

Det er stedvise sprekker og avflassing av maling til pusslag.

Sprekker i puss.

Sprekker må tettes og det bør overmales.
