Gauterødveien 58B, 3114 TØNSBERG

**Velholdt halvpart av tomannsbolig  
med koselig skjermet hage.  
Solrikt, sentralt, parkering. 4 sov  
og 2 bad!**

Befaringsdato: 27.05.2025

Rapportdato: 28.05.2025

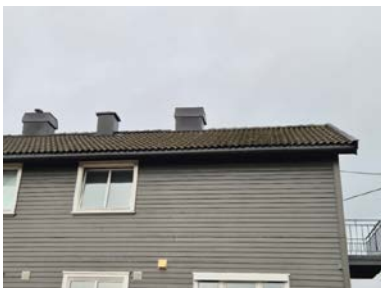
Mangler snøfangere.

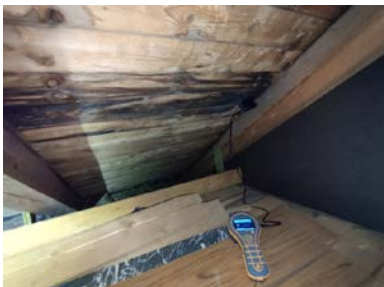
Det ble påvist fuktskjolder og misfarging på undertak etter eldre lekkasje. På befaringsdagen ble det ikke påvist noe unormalt med fukt.

Misfarget undertak, lite luft i nedre del. Ikke målt unormalt med fukt.

- Lufting/ventilering må forbedres.

Det anbefales å montere en ny, tettere loftluke med pakninger for å redusere varmetap og forhindre kondensproblemer.

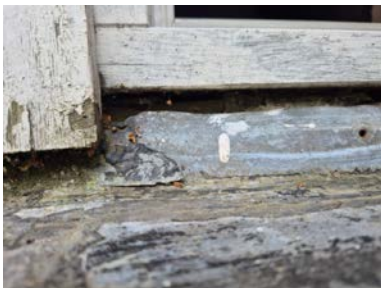
- Det er påvist avvik rundt innsetningsdetaljer.

Blekk går ikke opp i terskel.

- Det bør gjøres tiltak for å lukke avviket.

Tidspunkt for utskifting av balkongdør nærmer seg.

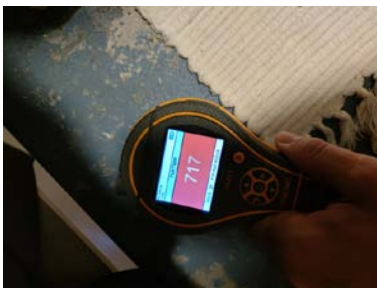
- Det er påvist indikasjoner på noe fuktgjennomtrenging i kjellergulv.
- Det er påvist indikasjoner på noe fuktgjennomtrenging inn i kjellermur.

Indikert høye fuktverdier i betonggulv i bod.

Det må foretas tiltak for å bedre ventilasjon i kjeller. Se pnkt ventilasjon.

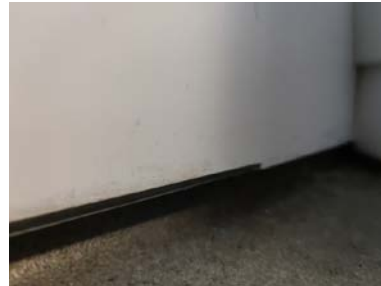
Ujevnt monterte plater.

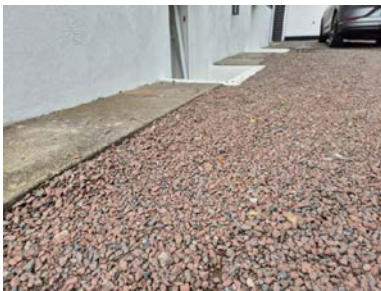
Flatt terreng

- Det bør foretas terrengjusteringer.

Uten tilstrekkelig fall bort fra grunnmur kan vann samle seg nær grunnmuren og føre til fuktinntrengning. Det anbefales arrondere terreng rundt bygning slik at det etableres fall fra bygget eller alternative tiltak. Ideelt bør det være fall på 1:50 på 3 meter ut fra bygning.
