Rådyrvegen 4, 7970 KOLVEREID

**Enebolig med garasje i et  
veletablert nabolag**

# Tilstandsrapport

Befaringsdato: 03.07.2024

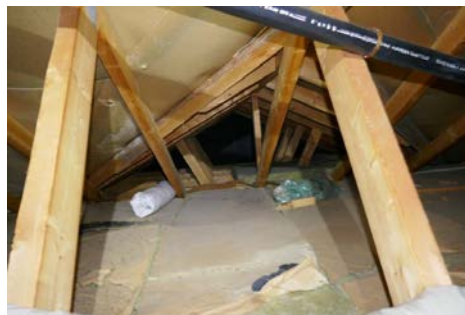
- Det er begrenset/dårlig ventilering av takkonstruksjonen.
- Det er påvist fuktskjelder/skader i takkonstruksjonen.

Fuktmerker på takstol i overgang mellom hovedtak og tak over bod/inngang.

Fuktmerker på takstol må undersøkes nærmere.

Lufting langs randsone bør tilordnes. Ventilert i gavlvegger vil gi bedre lufting av kald-loft.

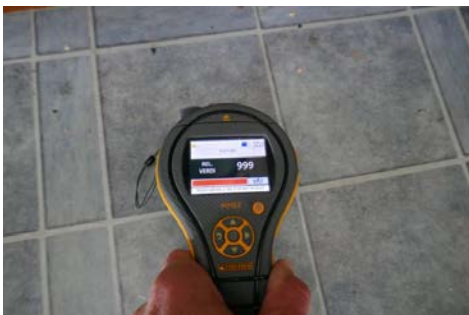
- Det er stedvis påvist synlige skader på overflater.

Nylig oppdaget vannskade på vannrør skjult over himlingsplater i gang kjeller har ført til at himlings-plater i gang kjeller og en bod er revet.

Lekkasje er utbedret. Nye takplater og taklister må monteres.

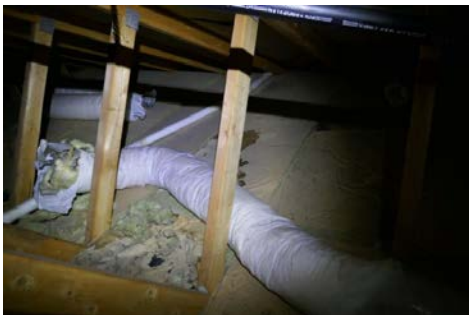
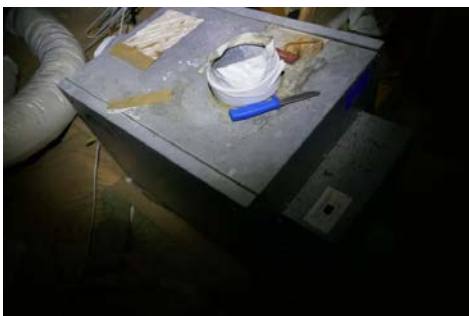
- Det er påvist mangelfull ventilasjon fra balansert ventilasjonsanlegg på ett eller flere rom i boligen.
- Det er påvist mugg/fuktighet i filter i balansert ventilasjonsanlegg.
- Det er påvist store avvik på ventilasjonsløsning i forhold til byggets oppføringstidspunkt.

Det er påvist mangelfull ventilasjon fra balansert ventilasjonsanlegg på ett eller flere rom i boligen.

Ventilasjonsanlegget er ute av drift. Anlegget må skiftes i sin helhet med sentral og røranlegg.
