Græsbergvegen 222, 2218 LUNDERSÆTER

# Tilstandsrapport

Befaringsdato: 11.08.2025

Rapportdato: 29.08.2025

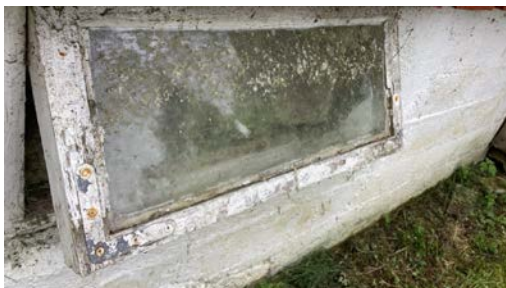
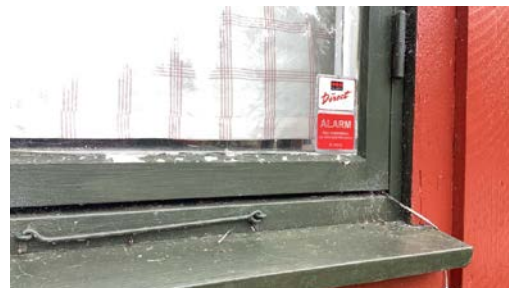
Det er slitasje på overflater og oppsprekking i kitt.

Det må forventes luftlekkasjer fra denne type vinduer.

Eksempel på slitasje.

Ut fra alder og tilstand så er vinduer modne for utskifting. Evt. kan det utføres restaurering, men utskifting til vinduer med isolerglass anbefales.

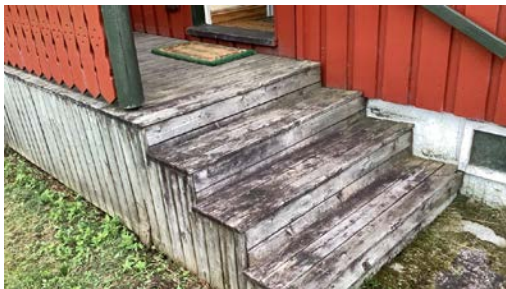
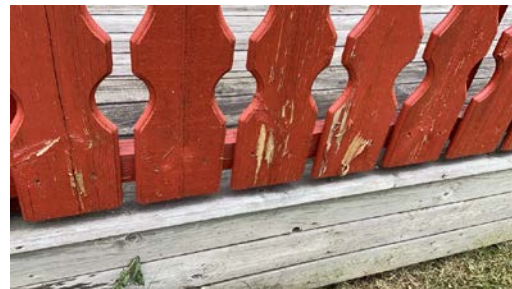
Eksempel på slitasje.

- Det er ikke krav om utbedring av rekkverkshøyde opp til dagens forskriftskrav.
- Rekkverk må monteres for å lukke avviket.

Vedlikehold av overflater.

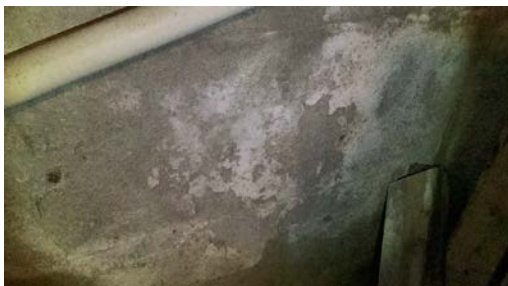
Enkle og grove overflater med stedvis sprekker, saltutslag og avskaling på vegger.

Eksempel på avskaling på vegg

Ventilering av kjeller bør bedres slik at fuktinnhold i treverk i kjeller syker til godt under 20 vektprosent. Tiltak utover ventilering kan vise seg nødvendig.

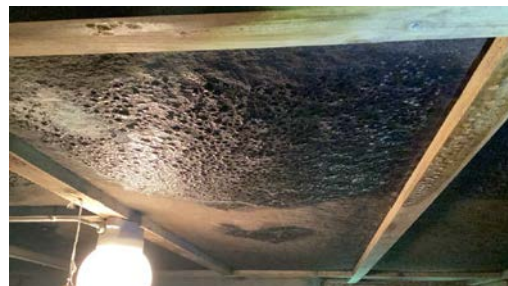
Kjeller har et fuktig klima og det er fuktinnhold i treverk i kjeller på over fibermetning (30 vektprosent). Fuktinnhold i treverk på over 20 vektprosent medfører fare for utvikling av sopp og råte.

Det er kondens på overflater.

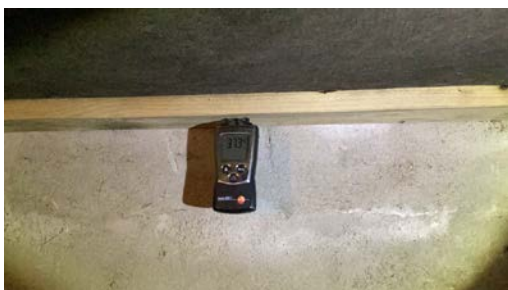
Fukttinnhold i treverk på over 30 vektprosent.
