Lifjellveien 25A, 4310 HOMMERSÅK

**Flott del av tomannsbolig
beliggende i et rolig og etablert
område - flott utsikt!**

Befaringsdato: 13.08.2024 Rapportdato: 19.08.2024 Oppdragsnr.: 20694-1015 Referansenummer: PU1779
 Autorisert foretak: Steinar Haugum Svennevik Vår ref:

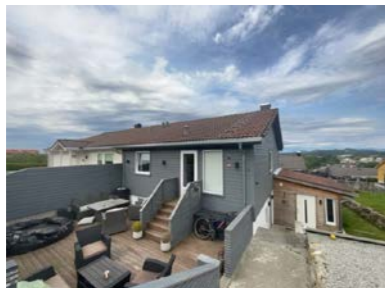
TG 1 Nedløp og beslag

Takrenner og nedløp av metall, byttet i 2018.
Pipebeslag over tak ble montert i 2022

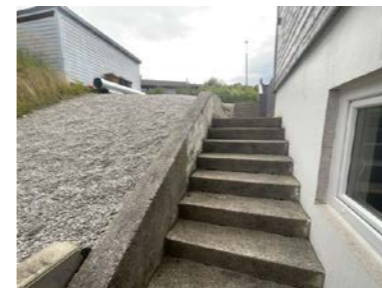
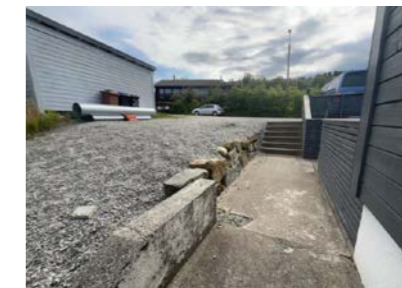
Vurdering av avvik:

Rekkverk er nødvendig for å unngå fallskader, og er et krav i byggeteknisk forskrift.

- Rekkverk må monteres for å lukke avviket.

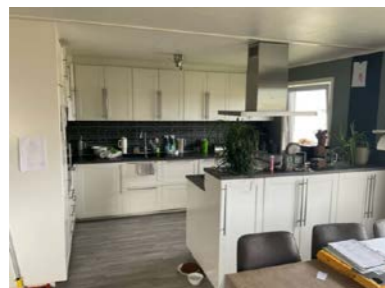
TG 1 Avtrekk

Årstall: 2016

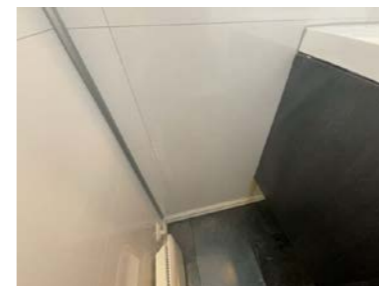
Innebygget wc-sisterner skal ha lekkasjevarsling i form av f. eks. "vannstopper" med sensor, når den er plassert i rom uten sluk. Konsekvens ved lekkasje er fare for skader i konstruksjoner før lekkasjen oppdages.

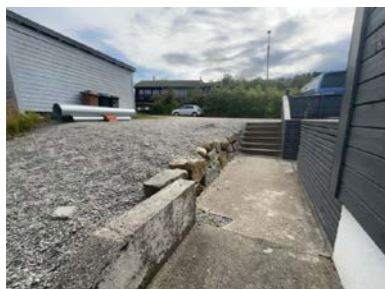
Rekkverk er nødvendig for å unngå fallskader, og er et krav i byggt teknisk forskrift.

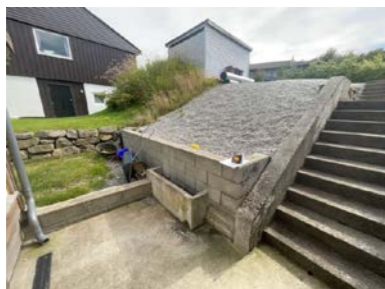
TG 0 Terrengforhold

Terrengt rundt boligen er vurdert for evt. fall mot bolig og bortledning av vann.
