Rovelstadgrenda 193, 2123 BRUVOLL

**Eiendom med muligheter \***  
**Oppgradering/opprydding må**  
**påregnes \* Stor verkstedbygning**

Befaringsdato: 30.04.2025

Rapportdato: 07.05.2025

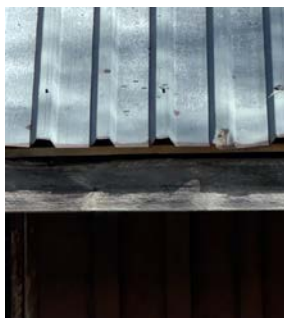
Forkantblekk, takrenner og nedløp i galvanisert metall på tilbygg fra 1980. Resten av huset har ikke takrenner og nedløp.

- Det er ikke tilfredsstillende bortledning av vann fra taknedløp ved grunnmur.
- Det er påvist avvik i beslagløsninger.
- Det mangler snøfangere på hele eller deler av taket, men det var ikke krav om dette på byggemeldingstidspunktet.
- Mer enn halvparten av forventet brukstid er passert på renner/nedløp/beslag.

- Det er ikke krav om utbedring av snøfangere opp til dagens krav.
- Andre tiltak:
- Det bør lages system for bortledning av vann fra taknedløp ved grunnmur.
- Avvik i beslagløsninger må utbedres.

Monter takrenner og nedløp på gammel del av huset.

**Kostnadsestimat: 10 000 - 50 000**

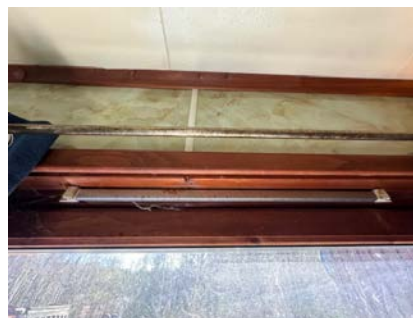
- Det er påvist mangelfull ventilasjon på ett eller flere rom i boligen.

Monter mekanisk avtrekk på bad/vaskerom og toalettrom.

**Kostnadsestimat: Under 10 000**
