Fosserveien 258, 1963 FOSSER

**Eldre, men oppusset enebolig  
m/uthus, nyere dbl.garasje,  
hyggelig atmosfære og stor tomt.  
Bad og kjøkken fra 2020.**

Befaringsdato: 08.10.2025

Rapportdato: 15.10.2025

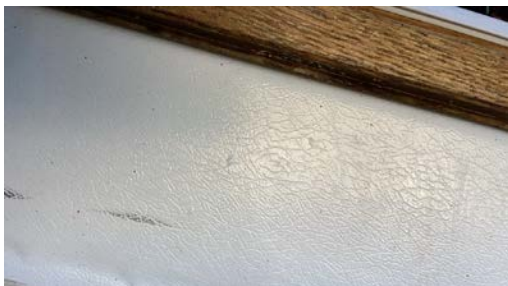
Synlig eksponert isolasjon mellom beslag og terskler.
