# Hyggelig fritidsbolig i stille omgivelser ved foten av Makalausfjellet. Et sted for rekreasjon og hvile!

# Tilstandsrapport

Befaringsdato: 08.07.2025

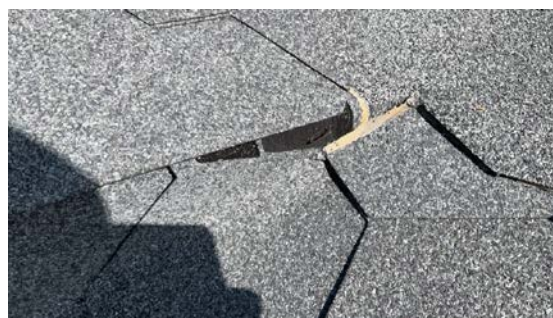
Overgang i grad bør ettersees og tiltak vurderes, registrert rust i festemidler med uttrekk.

- Overvåk tilstanden jevnlig. For å få tilstandsgrad 0 eller 1 må tekkingen skiftes ut, men tidspunktet for når dette er nødvendig er vanskelig å si noe om.
- Når takteking og undertak begynner å bli gamle, øker risikoen for lekkasjer, noe som kan føre til omfattende og kostbare reparasjoner av underliggende konstruksjoner dersom en ikke foretar tiltak på konstruksjonene før dette oppstår.

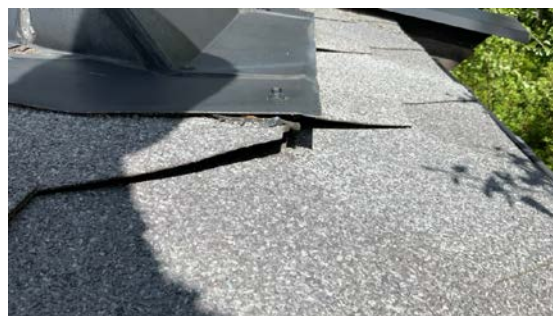
Ved pipestamme og overgang fotbeslag rundt pipe er det glipper på tekking, nærliggende setninger i overgang pipe/bygning som går uavhengig av hverandre, fare for fuktinntrekk og tiltak bør foretas. Bør etableres heldekkende pipebeslag på begge piper der den ene bør fotbeslag trekkes til over møne

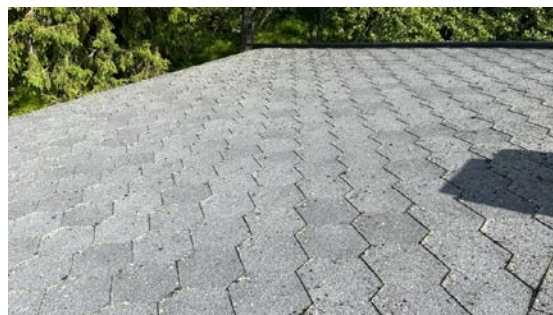
Slitasje med mosedannelse på en takflate

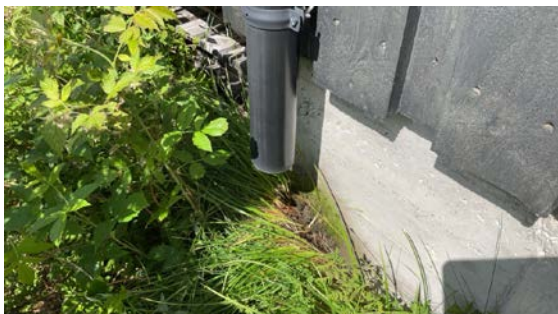
Manglende bortledning av takvann, bør ledes vekk fra bygnings kropp

- Det bør lages system for bortledning av vann fra taknedløp ved grunnmur.
- Stigetrinn for feier må monteres.
- Det må foretas tiltak for å lukke avviket.

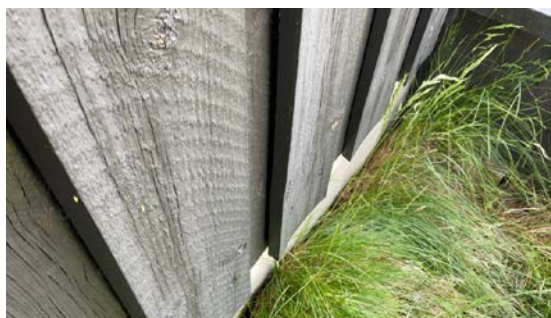
Kuving av kledningsbord på enkelte vegger, bør vurderes skifte av kledning da det er utettheter og mulige åpninger for mys/skadedyr

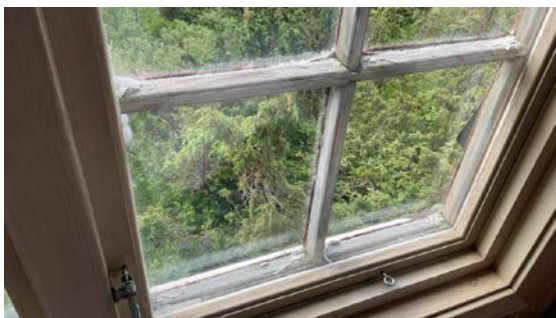
Vinduer er preget av elde og vedlikeholdsetterslep, vedlikehold eller utskifting må foretas

- Det må foretas tiltak for å lukke avviket.

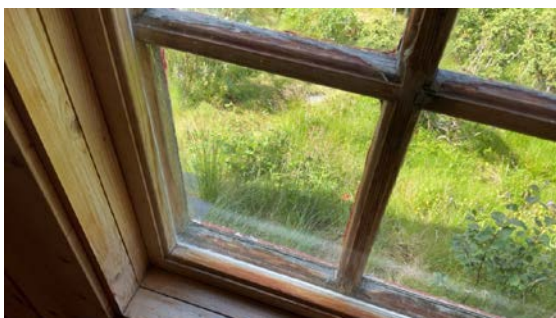
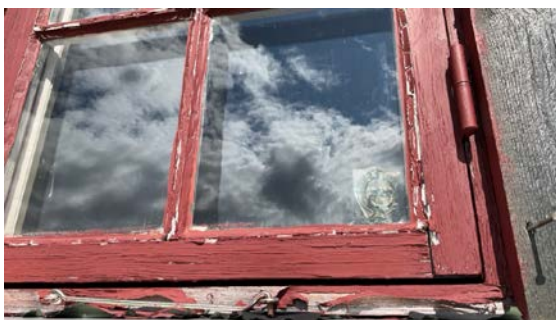
Vedlikeholdsetterslep og sprekker i kitt

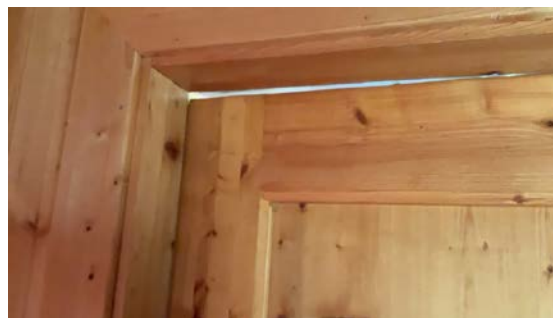
- Det er påvist andre avvik:
- Hovedytterdør fra byggeår, preget av elde og slitasje, registrert utettheter med skjevheter i dør/bygning mellom dørblad/karm med luftlekkasjer.

Skjevheter i hovedytterdør med glippe/luftlekkasje i overgang

- Det må foretas tiltak for å lukke avviket.

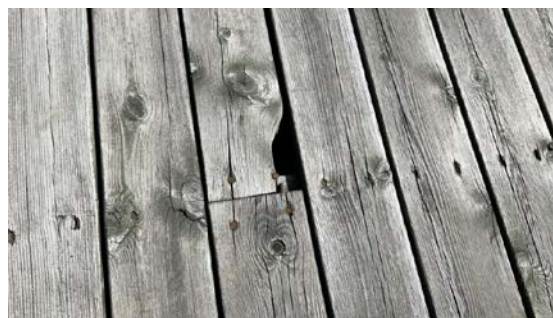
- Det er påvist andre avvik:
- Terrasse har vedlikeholdsbehov og hakk på overflate ved inngangsparti, men skal jmf eier foretas tiltak etter befaring og før evt. salg med overflatebehandling. Registrert skade på terrassebord, bør foretas lokale tiltak. Rekkverkhøyde er lavt, men jmf avstand/høyde til terreng er det ikke krav om rekkverk. (ulike høyder kan forekomme og bør hensyntas til terreng) Skjevhet i terrasse, årsak er fundamenteringsmetode på terreng med lettklinkerblokker utsatt for bevegelse fra grunn.

Skade på terrassebord

- Det må foretas tiltak for å lukke avviket.

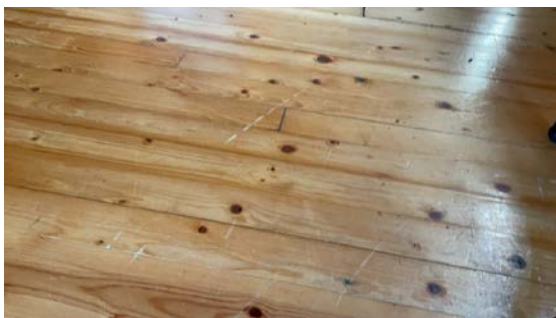
Merker og bruksslitasje på overflater

- Gjennomføre ytterligere undersøkelser og foreta utbedring av skade.

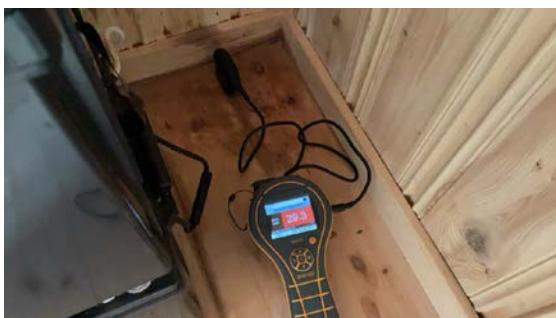
- Det er påvist fuktskader på overflater.
- Slitasje på overflater, forventet levetid er oppmot oppbrukt og oppgradering/oppussing bør vurderes selv om bygningsdel fungerer. Fuktskjolder i hjørne på tilbygg, ved fuktmåletaking var det høyt fuktutslag der nærmere årsak og utbedring av følgeskader må foretas. Registrert stedvis fuktskjolder i himling bla. fra vaskerom rundt pipestamme, overgang pipe/yttertak bør kontrolleres samt mulig kondens fra takkonstruksjon med begrenset isolasjon og lufting som årsak bør vurderes tiltak.

Fuktskjolder i hjørne på tilbygg, ved fuktmåletaking var det høyt fuktutslag der nærmere årsak og utbedring av følgeskader må foretas

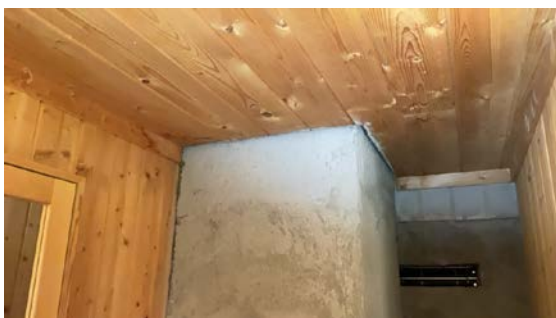
Fuktskjolder

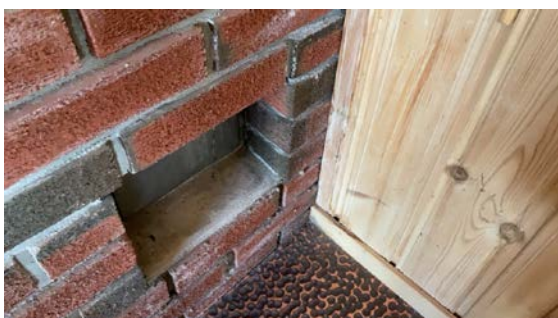
Brennbart materiale er plassert for nært sotluke

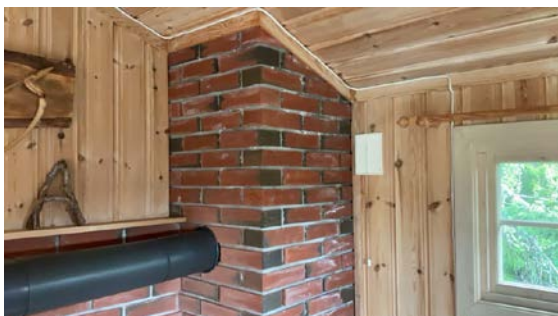
Saltutslag på pipe, overgang pipe og yttertak bør kontroll foretas eventuelle fuktinntregning kan forekomme som årsak

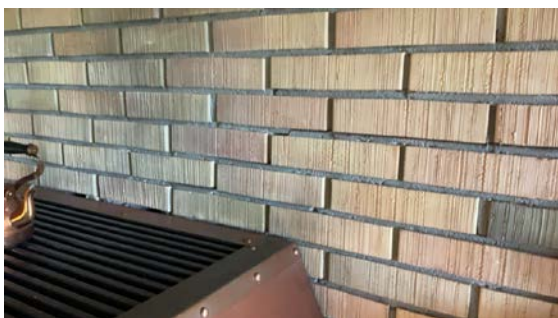
Sprekk i brannmur, årsak er setninger i bygning

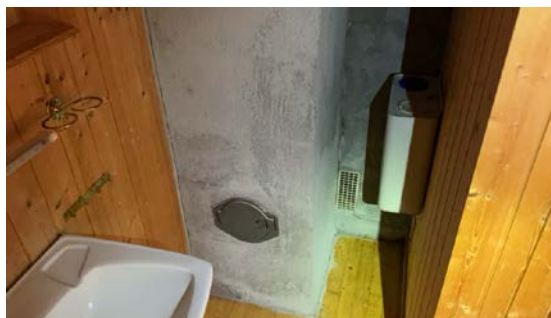
- Det er påvist brennbart materiale nærmere enn 300 mm fra sotluke/feieluke.
- Det er påvist andre avvik:
- Det er registrert avvik på tidligere røykhull som må tilstrekkelig lukkes/gjennmures, jmf eier skal dette utføres før evt. salg. Bemerket sotluke er plassert for nært brennbart materiale. Sprekker i brannmur fra spisestue. Dagtank med parafinbrenner bør kontrolleres før bruk ellers fjernes.

Avstand til brennbart materiale fra sotluke er for kort til vegg og gulv, sprekk i pipe fra vaskerom.

- Det må foretas tiltak for å lukke avviket.

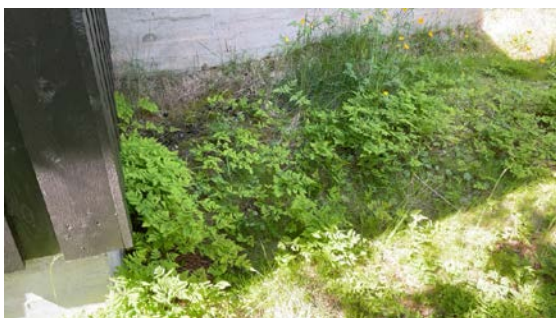
- Fundamentert på terreng som var vanlig på oppføringstidspunkt. Dette er en risikokonstruksjon med henhold fuktpåkjenninger og bevegelser fra tele/setninger fra grunn, som er årsaksammenheng med registrert skjevhet i hytta. Grunnmuren har setninger, ref. pkt. Etasjeskille. Dette er forholdvis vanlig mtp. oppføringstidspunktet og byggeskikk. Inspeksjon av grunnmur i sin helhet var ikke mulig å inspisere pga nedfylte masser rundt mur, men ved dreneringsarbeid vil mur avdekkes og kontroll av mur anbefales der tiltak vurderes.

Terrengfall inn mot mur/bygning, fare for fuktinnsig i kryprom og drenering/terrengfall bør vurderes

- Det bør foretas terrengjusteringer.
