**Salgsobjekt:** Enebolig  
**Eierform:** Eiet  
**Byggeår:** 2011  
**BRA-i/BRA Total** 250/305 kvm  
**Tomtstr.:** 1007.6 m<sup>2</sup>  
**Soverom:** 4  
**Antall rom:** 8  
**Gnr./bnr.** Gnr. 57, bnr. 57  
**Oppdragsnr.:** 1101250115

# Lekker og meget innholdsrik arkitekttegnet familievilla med isolert vinterhage. Garasje.

Befaringsdato: 17.07.2025

Rapportdato: 21.08.2025

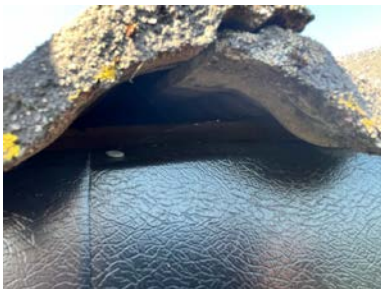
Avvik: Det er ikke montert fuglelist langs takfoten, medfører at fugl kan komme inn under taksteinen.

Mangler fuglelist under stein

For å lukke avviket må det monteres fugle list under takstein, dette har imidlertid ikke vært et problem så langt i følge eier.

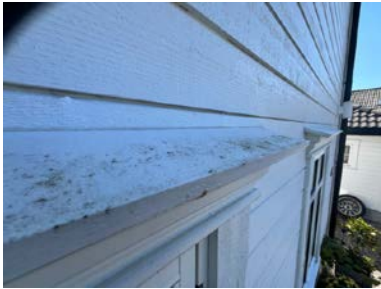
Det er ikke laget luftespalte mellom bordkledning og vannbrett over vinduer og det er ikke montert beslag på vannbrettet, ref bygghandboka 542.101, manglende luftespalte medfører økt risiko for råteskader på bordkledning og vann som kommer inn bak kledningen kan ikke renne ut over vinduet.

Ikke montert beslag på vannbrett og ikke laget luftespalte.

Lufting i nedkant på vegg på tilbygget bør forbedres for å unngå skader.

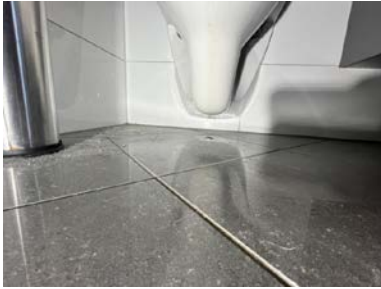
- Det er ikke påvist tilfredsstillende løsning for å synliggjøre lekkasje fra innebygget sisterner.

Manglende dreneringsløsning/lekkasjesikring kan medføre at en lekkasje/kondensvann inne i veggen ikke blir oppdaget før det har oppstått større skade.

- Uten dreneringsløsning/lekkasjesikring kan lekkasjer pågå over lang tid uten å bli oppdaget. Dette kan føre til omfattende fuktskader i omkringliggende byggematerialer.

Ikke dreneringsåpning for innebygd vannsisterne.

For å lukke avviket må det etableres dreneringsåpning for den innebygde vannsisternen.

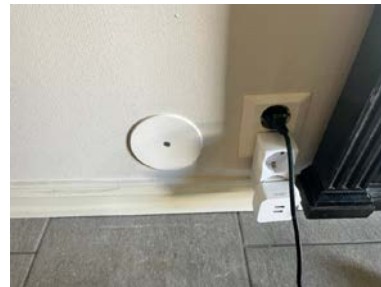
Det ble tatt hull i vegg for fuktkontroll fra tilliggende rom under blandedbatteri til dusj uten å påvise fukt eller tegn til skader.

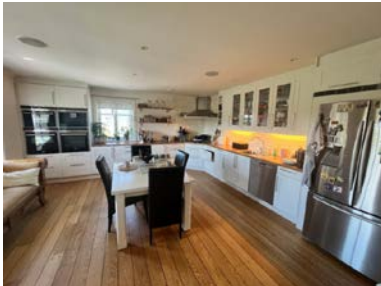
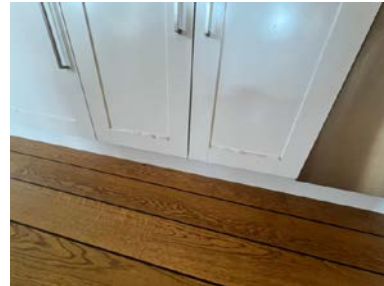
Avvik: Enkelte fronter har skader med fuktsvelling og det er noe fuktsvelling på benkeplaten.

Fuktsvelling på fronter

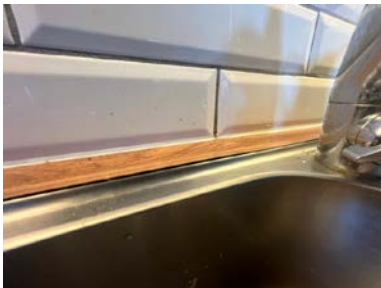
Fuktsvelling på benkeplate
