Grevskapet 512 og 513, 2335 STANGE

STANGE VESTBYGD

Tilstandsrapport

Befaringsdato: 03.05.2024

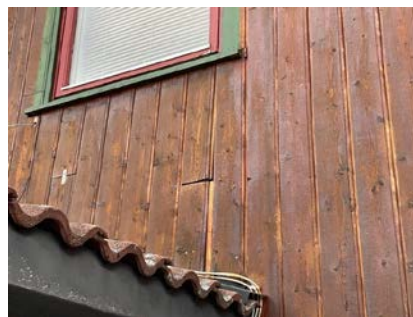
Sprekker i panelskjøter.

- Det må foretas tiltak for å lukke avviket.

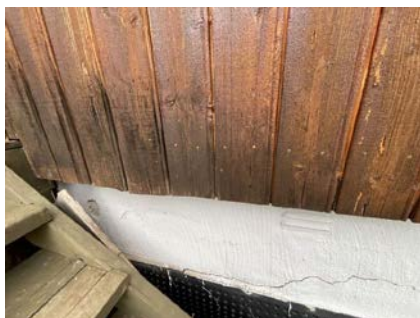
Sprekker nederst på panel.

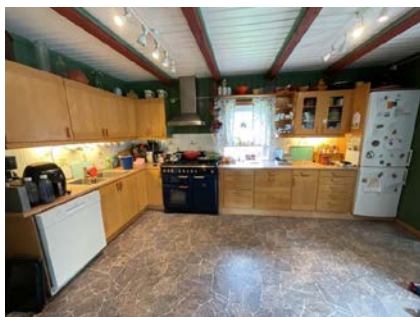
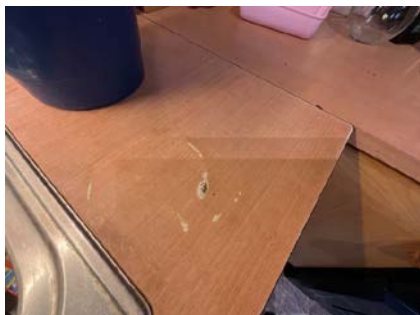
Skade benkeplate

Oppgraderinger må påregnes.

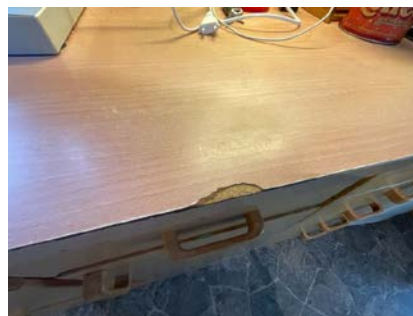
Skade benkeplate

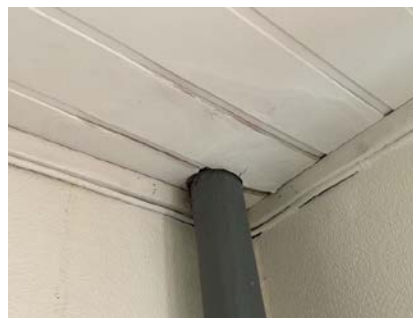
Fuktskade i himling.

Fuktskade på himling på baderom.

- Overflater må utbedres eller skiftes.
