Sløyfeveien 3, 3120 NØTTERØY

**Innbydende og moderne 3-roms
leilighet med praktisk planløsning,
2 sov, garasje, romslig hage**

Tilstandsrapport

LEILIGHET I 2. ETG. I TOMANNSBOLIG

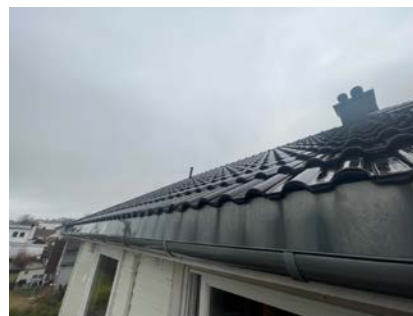
Det må monteres snøfangere på hele taket for å oppfylle gjeldende krav og redusere risikoen for snøras, som kan medføre personskafe eller skade på eiendom.

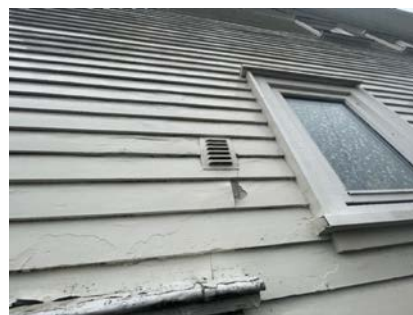
Veggkonstruksjon

- Det er ingen eller liten lufting i nedre kant av kledning mot grunnmur.
- Det er påvist spredte råteskader i bordkledningen.

Trekledningen bærer preg av elde og slitasje. Det er stedvis observert avskalling av maling og luftbobler i malingen. Svortesopp er påvist på overflater, og det er enkelte steder fukt- og råteskadet treverk. Manglende eller utilstrekkelig lufting i nedre kant av kledningen mot grunnmur øker risikoen for fuktskader og kan redusere levetiden til trekledningen.

Råteskadet og fuktskadet trekledning bør skiftes ut for å hindre videre skade på konstruksjonen. Ved eventuell utskifting av kledning, bør det etableres tilstrekkelig lufting i nedre kant av kledningen mot grunnmur for å redusere risikoen for fuktskader og forlenge levetiden til trekledningen. Overflater med svortesopp og avskalling av maling bør rengjøres og behandles for å opprettholde beskyttelsen av treverket. Manglende tiltak kan føre til økt omfang av råte og fuktskader, samt redusert levetid og økte vedlikeholdskostnader.

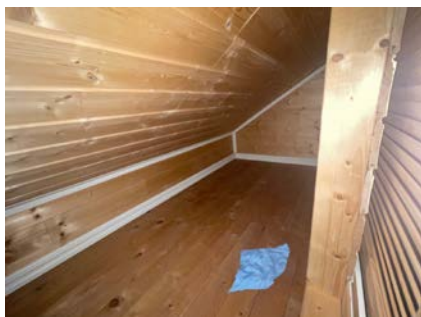
Takkonstruksjon/Loft

Hele takkonstruksjonen tilhørende denne boenheten er gjenbygget. Det er ingen mulighet for vurdering utover alder og observasjoner fra underliggende etasje. På synlige overflater er det ikke observert avvik av betydning. Tilstandsgrad 2 er satt basert på alder, da takkonstruksjonen er fra byggeår. Det vil alltid være en risiko forbundet med å bygge inn eldre takkonstruksjoner, spesielt med hensyn til lufting og kondensproblemer.

Det anbefales å gjennomføre ytterligere undersøkelser dersom det oppstår tegn til fukt eller andre problemer, samt å være oppmerksom på risiko for skjulte skader som følge av innbygget eldre takkonstruksjon. Konsekvensen av manglende tilgang til takkonstruksjonen er økt usikkerhet rundt tilstand, særlig med tanke på lufting og mulige kondensproblemer, noe som kan føre til fuktskader og redusert levetid på konstruksjonen.

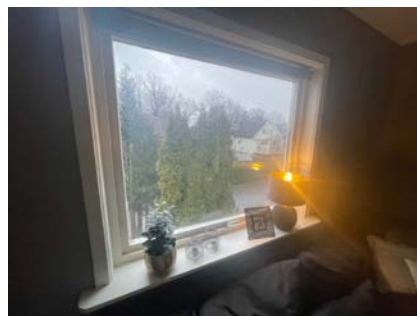
TG 2 Vinduer

- Karmene i vinduer er slitte og det er sprekker i treverket.

Vinduer bærer preg av elde og slitasje, med stedvis oppsprukket og slitt maling samt fukt- og kondensmerker. På grunn av alder er det økt risiko for punktert vindusglass. Tilstandsgrad 2 er også satt på bakgrunn av alder, da normal levetid nærmer seg oppbrukt på flere vinduer.

- Det må foretas lokal utbedring.

Det bør utføres vedlikehold og utbedring av slitte og oppsprukket vinduskarmen, samt overflatebehandling der maling er slitt. Vinduer med tegn til fukt- og kondensmerker bør undersøkes nærmere for å avdekke eventuelle punkterte glass eller fuktskader. Vinduene som nærmer seg slutten av sin forventede levetid, bør utskifting vurderes for å unngå økt varmetap, redusert funksjon og risiko for ytterligere fuktskader på omkringliggende konstruksjoner.
