Budorvegen 6, 2340 LØTEN

**LØTEN / BRENNERIROA**

# Tilstandsrapport

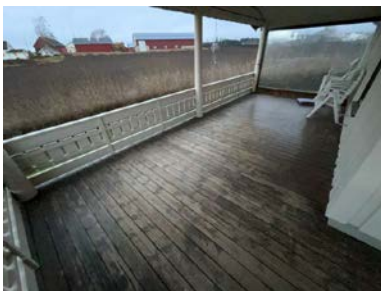
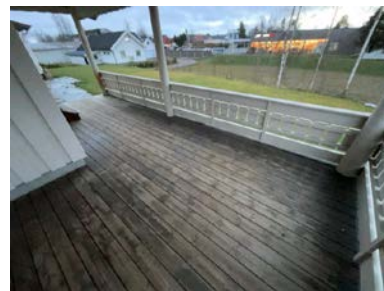
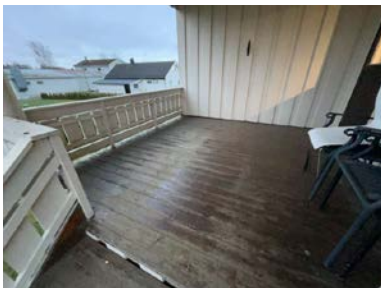
## Utvendige trapper

Utvendige tretrapper til terrassene. Utvendige trapper av naturstein.

## Vurdering av avvik:

- Rekkverkshøyder er under dagens forskrifts krav til rekkverk i trapper.
- Det er påvist andre avvik:
- Konstruksjonene har omfattende skjevheter.

- Det må foretas tiltak for å lukke avviket.
- De påviste skader må utbedres.
- Rekkverkshøyde må endres for å tilfredsstille krav på byggemeldingstidspunktet.

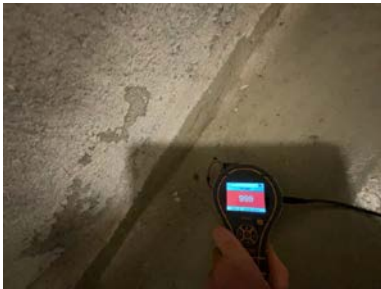
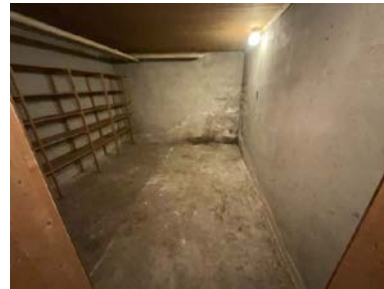
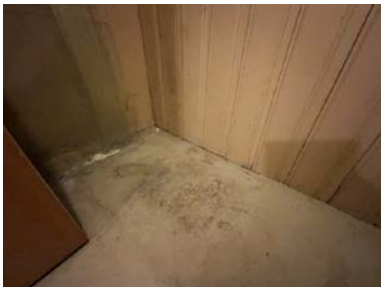
## Krypjkjeller

Kryprom under deler av 1. etasjen med trebjelkelag/stubbloft mot terrenget. Det opplyses på generelt grunnlag at trebjelkelag med kryprom mot terreng er en risikokonstruksjon som erfaringsmessig kan ha hyppige skadefrekvenser.

- Om mulig bør det forsøkes etablert adkomst til krypkjeller slik at den kan inspiseres. Dette er en utsatt konstruksjon.
- Overvåk konstruksjonen jevnlig. Avviket kan medføre behov for tiltak, men bør observeres over tid.
- Fuktsperre på bakken bør etableres.
- Terrengfall i tilknytning til konstruksjonen må utbedres.
- Ut ifra visuelle observasjoner fra de besiktigede områdene, gir det grunnlag for å forsøke å foreta grundigere undersøkelser i de mindre tilgjengelige områdene. Det kan ikke utelukkes skader i disse områdene.

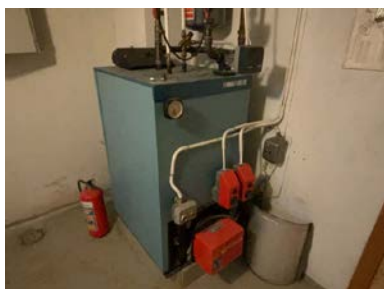
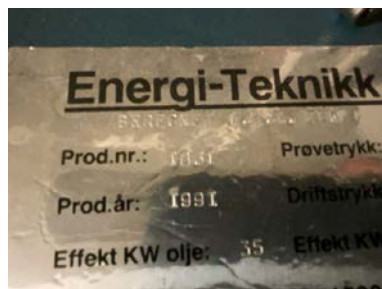
## 1 TG 2 Vannbåren varme

Vannbårne radiatorer i flere av rommene.

- Det er ikke behov for utbedringstiltak siden anlegget fungerer i dag, men ut ifra alder kan skader plutselig oppstå på eldre anlegg.
- Overvåk tilstanden jevnlig. For å få tilstandsgrad 0 eller 1 må anlegget skiftes ut, men tidspunktet for når dette er nødvendig er vanskelig å si noe om. Ved renovering, påse at anlegget dokumenteres av fagperson.

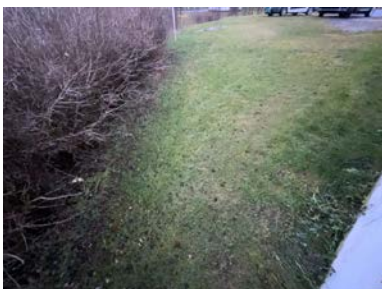
### TG 2 Fuktsikring og drenering

*Punktet må sees i sammenheng 'Rom under terreng'*

- Det må foretas lokal utbedring.
- Påviste skader må utbedres.

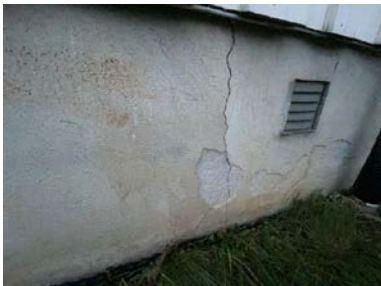
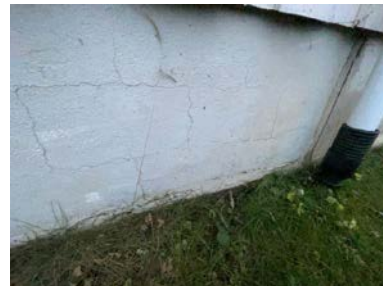
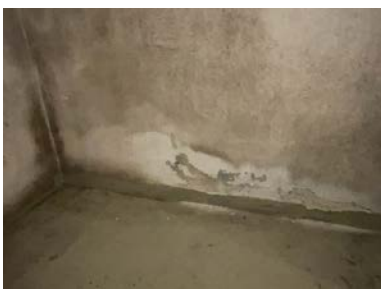
## Forstøtningsmurer

Etablert støttemurer av natursteiner og lettklinkerblokker.

- Lokal utbedring må utføres.
- Det må foretas tiltak for å lukke avviket.

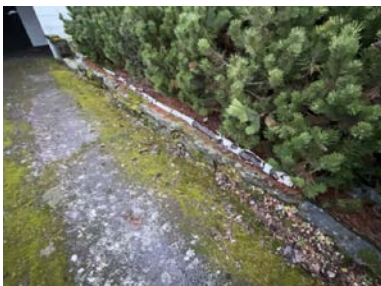
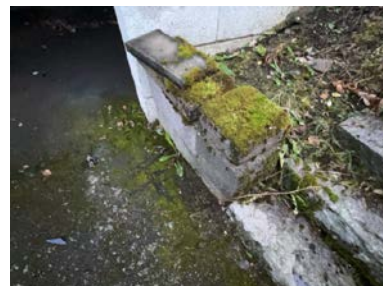
## Terrengforhold

Eiendommen ligger i et svakt skrånende terreng. Naturgitt med interne fallforhold på tomten.

- Avløpsanlegget må sjekkes.
- Det er ikke behov for utbedringstiltak siden anlegget fungerer i dag, men ut ifra alder kan skader plutselig oppstå på eldre anlegg.
