Ryskdalen hytteområde 219, 2423 ØSTBY

**Trivelig hytte med 3 soverom,
samt anneks fra ca. 2010. Fin og
solrik beliggenhet i et eldorado av
flotte turområder!**

Tilstandsrapport

FRITIDSBOLIG

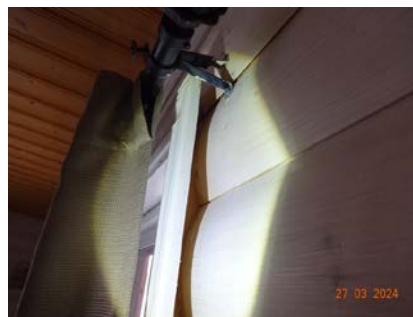
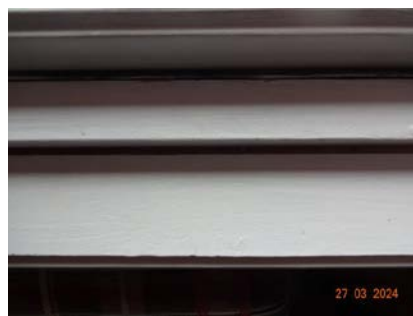
- Det er påvist avvik rundt innsettsdetaljer.
- Innvendig listing av vinduer er ikke fagmessig utført. Gerikter rundt vindu i stue er ikke festet til panel.
Glippe i overgang utforinger/vindu.
Utvendig vannbrett er ikke ført forbi utvendig belistning. Fare for fuktinntregning i panel/veggkonstruksjon.

- Det bør gjøres tiltak for å lukke avviket.

Kostnadsestimert: 10 000 - 50 000

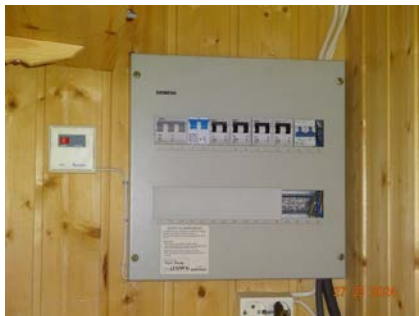
TG 3 Branntekniske forhold

Dette er en forenklet kontroll begrenset til de spørsmål som fremkommer under. Tilstandsgraden er basert på retningslinjer til disse spørsmålene i bransjestandarden NS3600. Dette kan ikke sammenlignes med en fullstendig kontroll av branntekniske forhold av offentlig myndighet, eller en vurdering av boligens branntekniske forhold eller prosjektering fra en rådgiver med spesialkompetanse. En bygningssakkyndig har verken kompetanse til å gi slik veiledning eller lov til å foreta en slik kontroll.
