Fjellsøymarka 31, 8909 BRØNNØYSUND

**NORDHUS| Innholdsrik enebolig  
over to plan som inneholder bl.a. 4  
soverom, 2 stuer, bad (2012) |  
Romslig tomt 1 350 m<sup>2</sup>**

# Tilstandsrapport

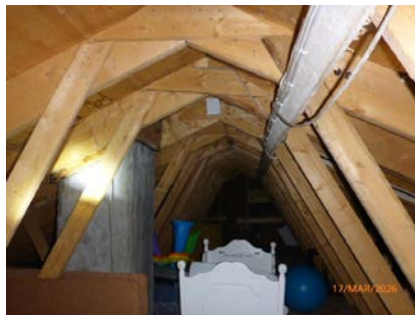
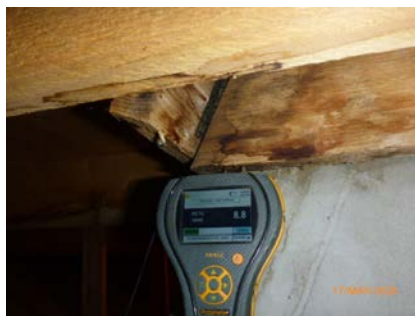
Fuktmerker ved pipen bør holdes under oppsikt, da det er usikkert om dette skyldes en tidligere eller pågående lekkasje. Manglende oppfølging kan medføre økt risiko for fremtidige fuktskader.

Det er observert muselort på kaldloftet. Omfanget er ukjent, og det anbefales ytterligere undersøkelser for å avdekke eventuell aktivitet og forhindre skader forårsaket av skadedyr.

Ved pipe 8,8% tørt

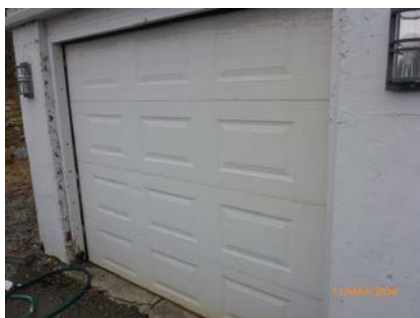
Garasjeport: Overflatene på garasjeporten har noe slitasje. Omramming på port ned mot grunn har råteskader.

Puss, grunning og maling av porten bør utføres for å forlenge funksjon og levetid, samt hindre videre slitasje og eventuell rustdannelse. Omramming på port ned mot grunn må skiftes.

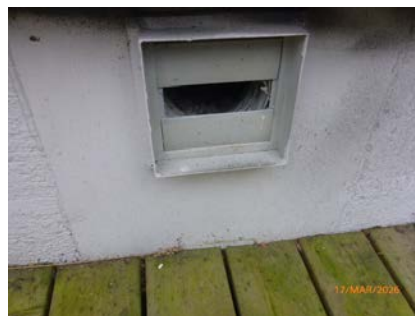
Andre utvendige forhold - 3: Lamellventilen har skader, og det mangler stormkappe på ventilen fra vaskerommet.

Lamellventilen bør byttes og stormkappe monteres for å sikre tilstrekkelig ventilasjon og hindre inntrenging av regn og snø. Manglende eller skadet ventilasjon kan føre til fuktproblemer og redusert luftkvalitet i vaskerommet, samt økt risiko for skader på bygningsdeler.

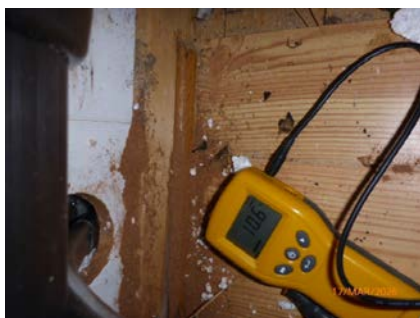
Vegg 10,6%

Det anbefales å overvåke tilstanden jevnlig og være oppmerksom på risiko for fuktskader og andre bygningsmessige utfordringer, da denne typen konstruksjon ofte omtales som risikokonstruksjon. Ved fremtidig renovring kan det ikke utelukkes at det avdekkes skjulte skader, noe som kan medføre økte utbedringskostnader.

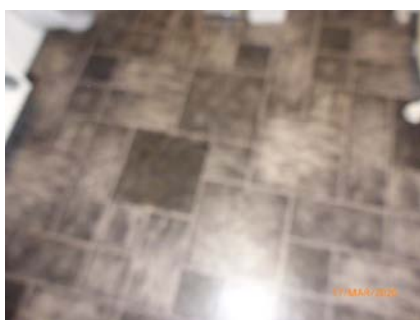
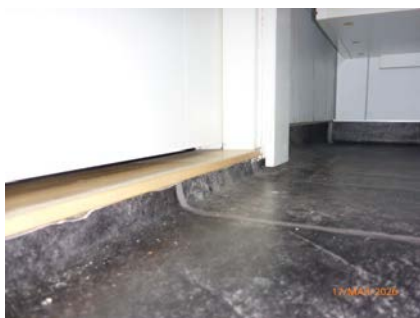
Hovedetasje > Bad > Overflater Gulv: Det er påvist avvik i fallforhold til sluk i forhold til krav i forskrift på byggetidspunktet.

- Til tross for avviket i fall/høydeforskjell til sluk, vil gulvet fortsatt kunne lede vann mot sluket, men med redusert effektivitet. Dette kan potensielt øke risikoen for vannansamling i enkelte områder av badet.

Det bør vurderes tiltak for å utbedre fallforholdene mot sluk, for å redusere risikoen for vannansamling og eventuelle fuktskader i konstruksjonen. Mangelfullt fall kan føre til at vann ikke ledes effektivt til sluk, noe som øker faren for lekkasjer og skader på omkringliggende bygningsdeler.

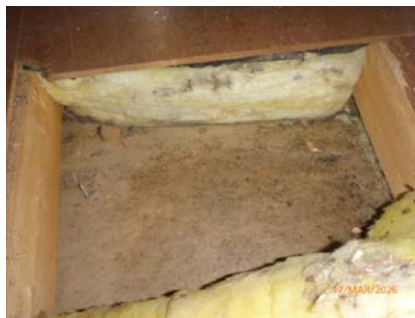
Over kjølerommet

Manglende luftespalte og indikasjoner på kondensering øker risikoen for fuktskader og råte i konstruksjonen.

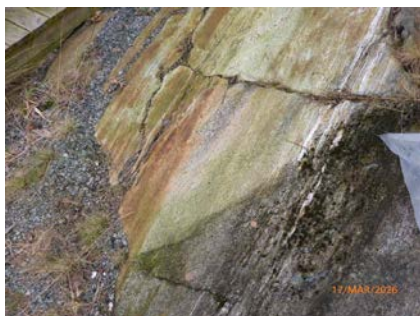
Fjell mot vest.

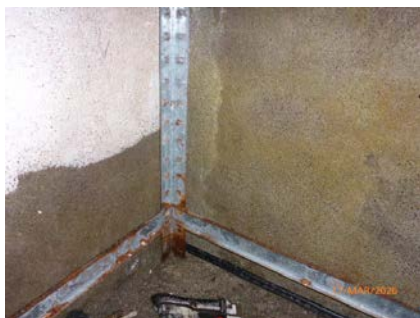
Fuktsikring og drenering garsje og bi-inngang: Det er registrert fuktvandring fra grunnen i bi-inngangen og i garasjen.

Fukt i garasje

Det bør gjennomføres ytterligere utbedring av drenering og fuktsikring for å hindre fuktvandring fra grunnen i bi-inngangen og garasjen. Dersom tiltak ikke utføres, vil det være økt risiko for fuktskader på konstruksjonene, som kan føre til redusert levetid og behov for kostbare reparasjoner.

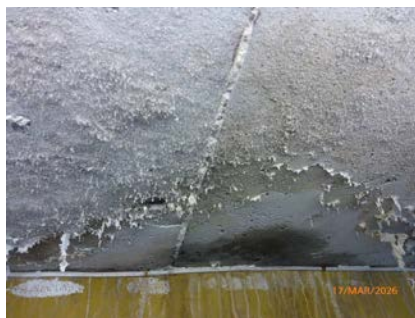
Fukt i garasje

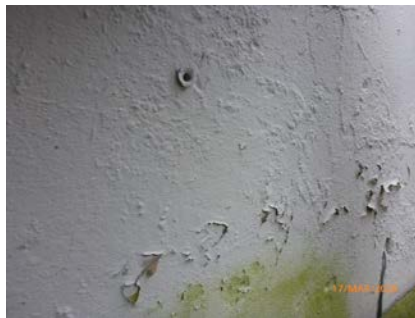
Under varmpumpe vest

Grunnmur og fundamenter: Grunnmuren har sprekkdannelser. Det er en sprekk i hjørnet mot sørøst, med ukjent opprinnelse og årsak. Det er skader på teglsteinsforblendingen på muren mot øst.
