Morkavegen 5, 7380 ÅLEN

Oppgradert enebolig med en stor og landlig tomt | Bad, kjøkken og vinduer fra 2024 | Ingen boplikt

Tilstandsrapport Eierskifte

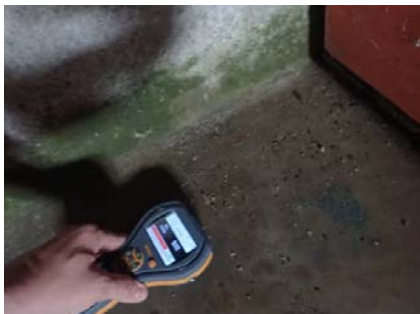
Fukt i mur/kjellergulv.

- Fukten er ikke kritisk siden kjelleren ikke er innredet.
- Overvåk tilstanden jevnlig. For å få tilstandsgrad 0 eller 1 må dreneringen skiftes ut, men tidspunktet for når dette er nødvendig er vanskelig å si noe om. Bruken av underetg/kjeller vil og være avgjørende. Tiltak for redrenering rundt boligen kan ikke utelukkes.
- Klemlist på grunnmursplast bør etableres for god tetthet mot muren.
- Det bør foretas terrengjusteringer for å lede overflatevann tilfredsstillende bort fra grunnmur.

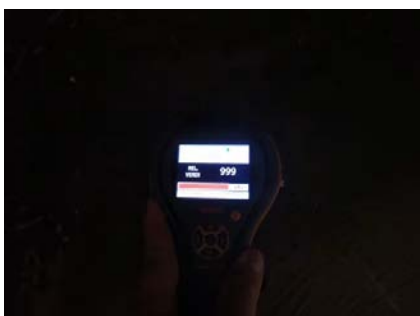
Fukt i mur.

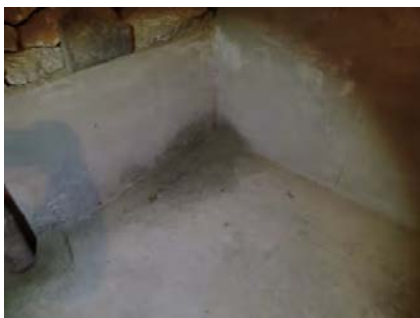
Fukt i mur/kjellergulv.

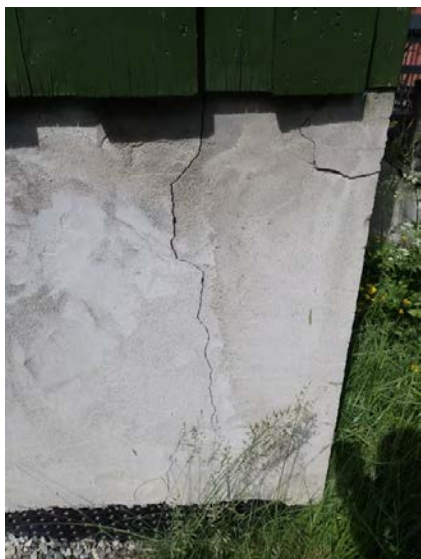
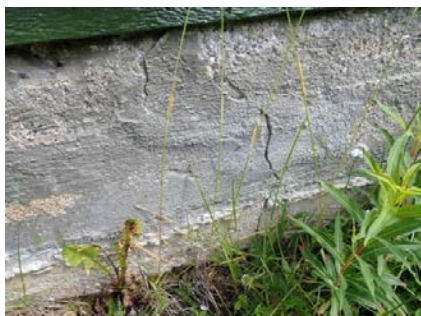
Det er stedvis sprekker og riss i grunnmur. Noe større sprekker i murer på tilbygg enn på opprinnelig del. Det vurderes ikke konstruksjonsmessig fare ved sprekke. Slike sprekker kan antyde bevegelser i grunnen. Det er også registrert noe avflassing/slitasje i puss i den opprinnelige delen av grunnmuren.

Sprekkdannelse.

-Det anbefales å foreta en gjenpussing av sprekker i grunnmur. Observasjoner anbefales over tid for å bekrefte eller avkrefte en negativ utvikling. Tiltak kan vurderes deretter.

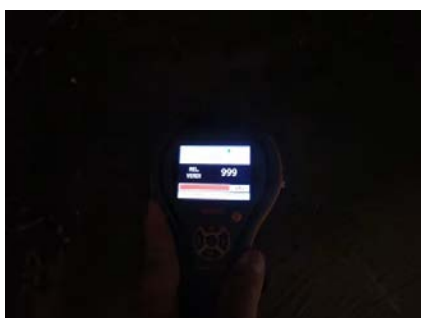
-Flere ventilert er midlertidig tettet på befaringsdagen. Dette vil bidra til å øke fuktnivået i etasjen. Det er høy relativ fuktighet i etasjen. Måling viser 70% RH ved 15 grader. Dette øker risikoen for muggvekst på overflater.

Fuktmåling på muroverflate.

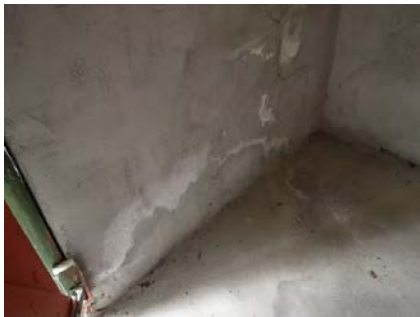
Vegger og gulv trekker fukt. Det er synlig saltutslag i overflater, samt fuktmerker og misfarging. Dette er tegn på svikt i drenering/fuktsikring. Ut fra byggeår på opprinnelig del er det ikke etablert noen fuktsikring av denne muren. Fundamenter og kjellergulv er med bakgrunn i byggeår og byggemetode på oppføringstidspunktet etablert direkte mot grunnmasser uten fuktsperre på undersiden. Det vil derfor være påregnelig at kjellergulv og nedre del av grunnmur trekker fukt. Flere ventiler er midlertidig tettet på befaringsdagen. Dette vil bidra til å øke fuktnivået i etasjen. Det er høy relativ fuktighet i etasjen. Måling viser 70% RH ved 15 grader. Dette øker risikoen for muggvekst på overflater. I tidligere salgsoppgave er det nevnt at det er registrert muselort, som indikerer aktivitet fra skadedyr. Undertegnede registrerte ingen vesentlig muselort, men det gjøres oppmerksom på forholdet. Det er stedvis råte i treverk i etasjen, særlig i stubbegulv. Usikkert omfang inn i etasjeskilleren, men det er opplyst i tidligere salgsoppgave å være utført noen utbedringer av skader i etasjeskiller. Usikkert omfang på dette, men det er blant annet lagt en H-bjelke innunder gulvet i den ene boden.

Saltutslag.

Anbefalt tiltak: Det er viktig med god utlufting i etasjer med slik fuktpåkjønning. Ventiler må frigjøres mot sommerhalvåret, da det er høy risiko for kondensering og påvist høyt fuktnivå i kjelleren. Det må foretas tiltak for å utbedre årsak til fukt-/råteskadene samt utbedre råteskadene. Angitte kostnader er satt for nærmere undersøkelser av skadeomfanget før eventuelle utbedringer. Det utelukkes ikke at det kan påløpe ekstrakostnader. Mus kan gnage på treverk, isolasjon og ledninger, noe som kan føre til dårlig energieffektivitet, brannfare og vannskader. Det kan være hensiktsmessig med en nærmere gjennomgang av kjelleren, da det kan være vanskelig å påvise eventuelle skjulte feil. Tiltak vurderes deretter.

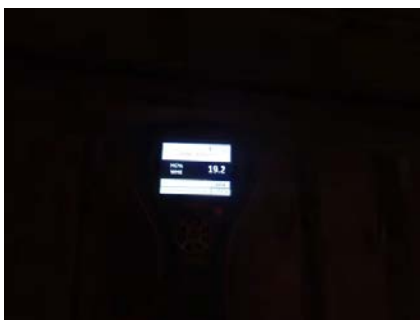
Fuktmåling ved skadet treverk. Økt risiko for muggvekst, og oppunder faregrensen for utvikling av råteskader.

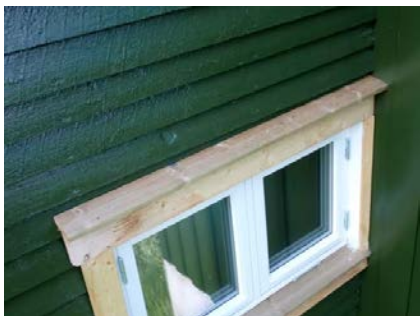
Manglende beslag over vindu / manglende overflatebehandling.

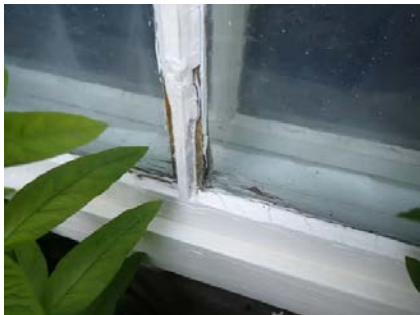
Slitasje i eldre vindu.

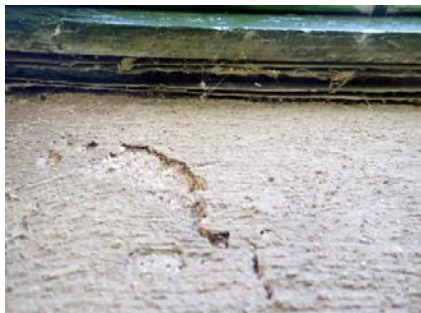
Begrenset lufting oppunder kledning.

-Med tanke på begrenset lufting, er det ikke registrert behov for tiltak i dag, men ved større utskiftninger eller vesentlig endring i bruk av boligen bør lufting etableres/utbedres. Dårlig lufting av kledning kan medføre fuktskader i veggen på grunn av sen uttørring av fukt i veggen, som kan oppstå på grunn av inndriv av nedbør og kondensering. Vær oppmerksom på dette.
-Som følge av beskaffenhet har deler av kledning behov for ekstra vedlikehold og enkelte kledningsbord må påregnes skiftet. Omfanget av nødvendige utskiftninger er ikke vurdert men er relativt godt synlig.

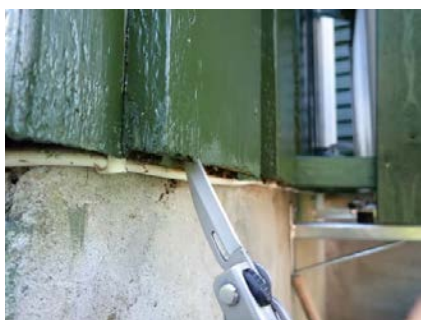
Lufting i nedkant av kledning mangler eller er begrenset. Undersøkelsen er foretatt fra bakkenivå med tilfeldige stikktakninger med kniv for kontroll av råteskader. Det er påvist spredte råteskader/sprekker i bordkledningen. Skadene er i hovedsak i bunn av kledningsbord. Slike skader oppstår gjerne over tid ved manglende vedlikehold.

Tegn på noe råte i bunn av kledning.

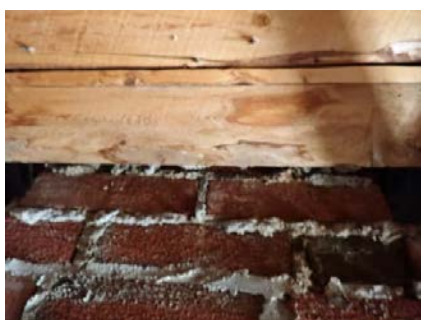
Det er begrenset/dårlig ventilering av loftsetasjen. Det blir registrert fuktmerker ved gjennomføringer i taket i loftsetasjen, samt stedvis misfarging i treverk. Ikke registrert råte eller mugg ved befaringen. Det anbefales rekkverk rundt loftsluken, men dette vil også komme an på bruken av rommet. TGIU settes for møneloft over tilbygg, da dette ikke har adkomst og ikke kan inspiseres ved befaringen.

Skjolder i tak ved pipe.

Anbefalt tiltak: Nærmere undersøkelser av fuktmerker/misfarging i konstruksjonen anbefales. Det bemerkes at det kan være behov for å etablere dampsperre opp mot loft, da dette kan mangle på grunn av alder. Manglende dampsperre og kan medføre at fukt går opp på loftet, og fører til kondensering. Lufting/ventilering av loftsetasjen bør forbedres. Det anbefales å etablere inspeksjonsmulighet av møneloft over tilbygg.

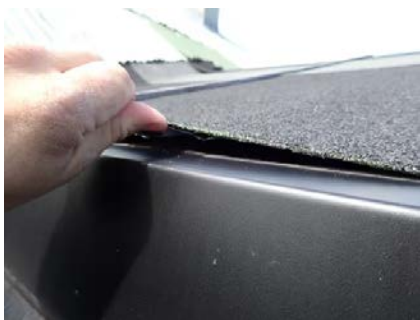
Utettheter ved takfot på tilbygg.

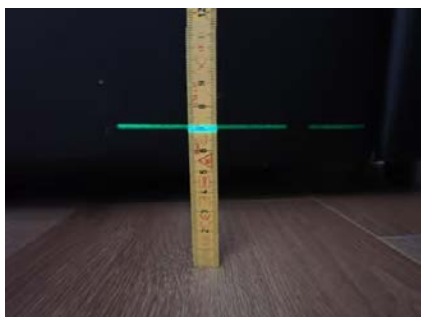
Referansenivå laser = 4 cm. Viser høydeavvik på 30 mm.

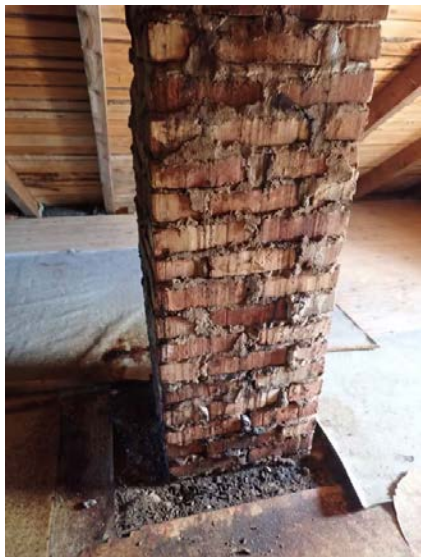
Beksot på pipemur.

Anbefalt tiltak: Det anbefales å etablere pipehatt for å hindre inndriv i pipe, og påfølgende avrenning fra luke. Sprekker i pipe bør undersøkes nærmere og eventuelt utbedres. Pipevanger må gjøres tilgjengelig på 4 sider. Eventuelt kan det vurderes rehabilitering, som kan være hensiktsmessig på grunn av alder. Ved riktig rehabmetode kan kravet senkes til 2 synlige sider. Utvendig beksot på pipe tyder på at det også kan

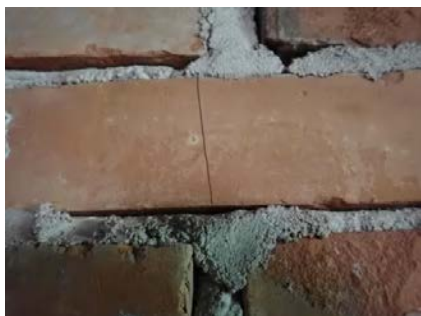
Sprekk i teglstein.

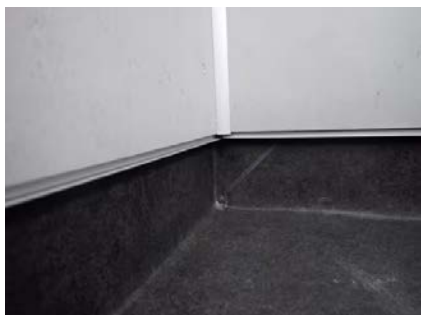
Det mangler fugemasse i bunn av våtromsplater i overgang mot bunnlist i våtsonen iht. krav i leggeanvisning. Avviket kan føre til at det trekker fukt oppunder platekanter over tid. Rundt rørføringer i gulv er det kun lagt silikon, uten krympet belegg rundt rørene. Silikonfugemasse er ikke godkjent som tett løsning over tid.

Mangler fuge i overgangen.

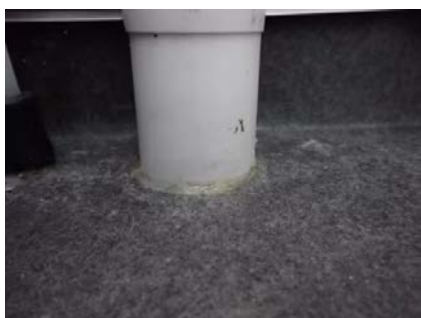
Ikke tilstrekkelig krymping av belegg.

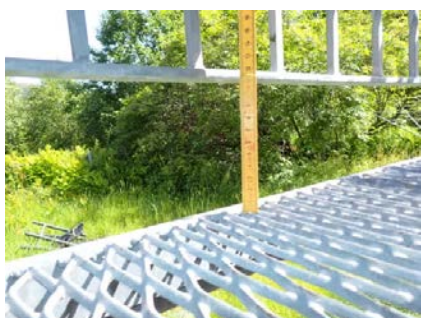
Åpninger i rekkverk, strekkmetalltrapp.

Anbefalt tiltak: Strekkmetalltrapp: Det anbefales å redusere åpninger i rekkverk slik at disse ikke overstiger 10 cm. Krav til høyde på rekkverk i trapper er 90 cm. Anbefales forhøyet, selv om dette ikke var kravet ved byggeåret. Riss/sprekker anbefales gjenpusset for å se om det er under utvikling eller stabilt. Betongtrapp: Om mulig, bør overhøyden økes. Dette kan medføre tiltak på overliggende trapp. Riss/sprekker anbefales gjenpusset for å se om det er under utvikling eller stabilt. Håndløper anbefales montert på begge sider i trappeløpet for bedre sikkerhet ved bruk.

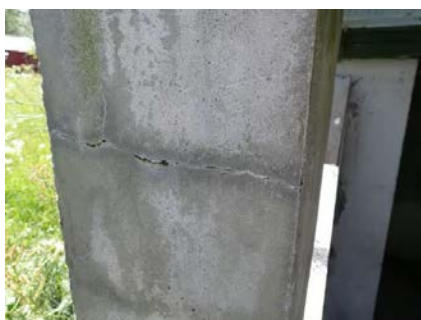
Sprekk i pilar.

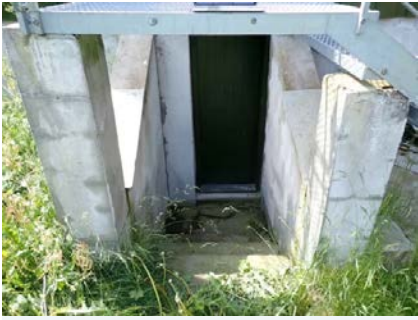
Oversikt, betongtrapp.

overliggende trapp. Det er noen sprekker/riss i sideveggene, samt i platået nederst mot dør til kjeller. Virker ikke å være til risiko for konstruksjonssikkerheten. Det er ingen håndløpere i trappen.

- Om mulig, bør overhøyden økes. Dette kan medføre tiltak på overliggende trapp.
- Riss/sprekker anbefales gjenpusset for å se om det er under utvikling eller stabilt.
- Håndløper anbefales montert på begge sider i trappeløpet for bedre sikkerhet ved bruk.
