Morkavegen 5, 7380 ÅLEN

**NY PRIS! | Oppgradert enebolig  
med en stor og landlig tomt | Bad,  
kjøkken og vinduer fra 2024 |  
Ingen boplikt**

# Morkavegen 5 7380 ÅLEN

## Tilstandsrapport Eierskifte

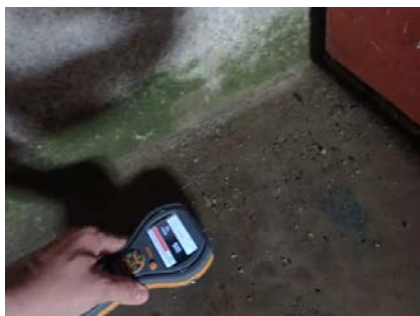
-Vegger og gulv trekker fukt. Det er synlig saltutslag i overflater, samt fuktmerker og misfarging. Dette er tegn på svikt i drenering/fuktsikring. Ut fra byggeår på opprinnelig del er det ikke etablert noen fuktsikring av denne muren. Fundamenter og kjellergulv er med bakgrunn i byggeår og byggemetode på oppføringstidspunktet etablert direkte mot grunnmasser uten fuktsperre på undersiden. Det vil derfor være påregnelig at kjellergulv og nedre del av grunnmur trekker fukt.

Fukt i mur/kjellergulv.

- Fukten er ikke kritisk siden kjelleren ikke er innredet.
- Overvåk tilstanden jevnlig. For å få tilstandsgrad 0 eller 1 må dreneringen skiftes ut, men tidspunktet for når dette er nødvendig er vanskelig å si noe om. Bruken av underetg/kjeller vil og være avgjørende. Tiltak for redrenering rundt boligen kan ikke utelukkes.
- Klemlist på grunnmursplast bør etableres for god tetthet mot muren.
- Det bør foretas terrengjusteringer for å lede overflatevann tilfredsstillende bort fra grunnmur.

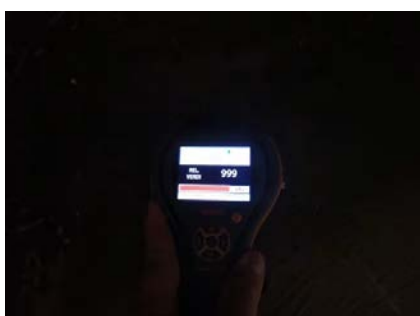
Fukt i mur.

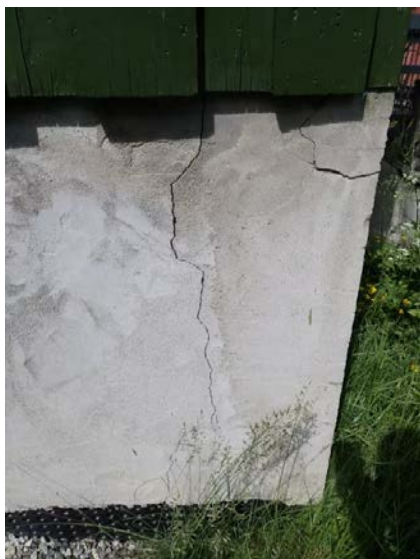
Det er stedvis sprekker og riss i grunnmur. Noe større sprekker i murer på tilbygg enn på opprinnelig del. Det vurderes ikke konstruksjonsmessig fare ved sprekkenes. Slike sprekker kan antyde bevegelser i grunnen. Det er også registrert noe avflassing/slitasje i puss i den opprinnelige delen av grunnmuren.

Sprekkdannelse.

-Det anbefales å foreta en gjenpussing av sprekker i grunnmur. Observasjoner anbefales over tid for å bekrefte eller avkrefte en negativ utvikling. Tiltak kan vurderes deretter.

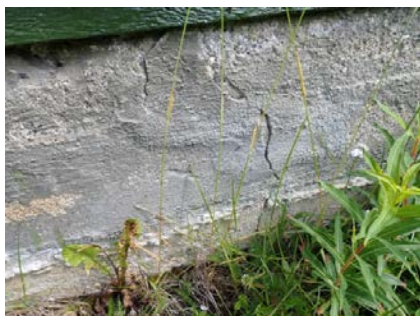
Sprekkdannelse.

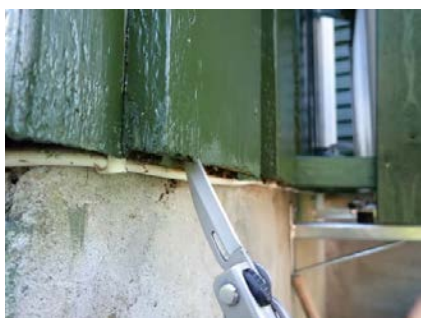
Lufting i nedkant av kledning mangler eller er begrenset. Undersøkelsen er foretatt fra bakkenivå med tilfeldige stikktakninger med kniv for kontroll av råteskader. Det er påvist spredte råteskader/sprekker i bordkledningen. Skadene er i hovedsak i bunn av kledningsbord. Slike skader oppstår gjerne over tid ved manglende vedlikehold.

Tegn på noe råte i bunn av kledning.

-Med tanke på begrenset lufting, er det ikke registrert behov for tiltak i dag, men ved større utskiftninger eller vesentlig endring i bruk av boligen bør lufting etableres/utbedres. Dårlig lufting av kledning kan medføre fuktskader i veggen på grunn av sen uttørring av fukt i veggen, som kan oppstå på grunn av inndriv av nedbør og kondensering. Vær oppmerksom på dette.  
-Som følge av beskaffenhet har deler av kledning behov for ekstra vedlikehold og enkelte kledningsbord må påregnes skiftet. Omfanget av nødvendige utskiftninger er ikke vurdert men er relativt godt synlig.

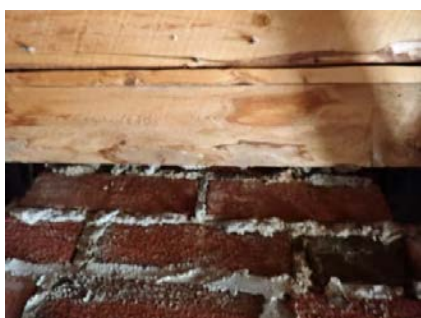
Det er begrenset/dårlig ventilering av loftsetasjen. Det blir registrert fuktmerker ved gjennomføringer i taket i loftsetasjen, samt stedvis misfarging i treverk. Ikke registrert råde eller mugg ved befaringen. Det anbefales rekkverk rundt loftsluken, men dette vil også komme an på bruken av rommet. TGIU settes for møneloft over tilbygg, da dette ikke har adkomst og ikke kan inspiseres ved befaringen.

Skjolder i tak ved pipe.

Anbefalt tiltak: Nærmere undersøkelser av fuktmerker/misfarging i konstruksjonen anbefales. Det bemerkes at det kan være behov for å etablere dampsperre opp mot loft, da dette kan mangle på grunn av alder. Manglende dampsperre og kan medføre at fukt går opp på loftet, og fører til kondensering. Lufting/ventilering av loftsetasjen bør forbedres. Det anbefales å etablere inspeksjonsmulighet av møneloft over tilbygg.

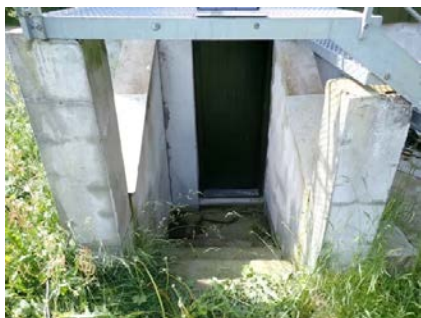
overliggende trapp. Det er noen sprekker/riss i sideveggene, samt i platået nederst mot dør til kjeller. Virker ikke å være til risiko for konstruksjonssikkerheten. Det er ingen håndløpere i trappen.

Oversikt, betongtrapp.

- Om mulig, bør overhøyden økes. Dette kan medføre tiltak på overliggende trapp.
- Riss/sprekker anbefales gjenpusset for å se om det er under utvikling eller stabilt.
- Håndløper anbefales montert på begge sider i trappeløpet for bedre sikkerhet ved bruk.
