Markveien 2A, 1940 BJØRKELANGEN

Sentral, innholdsrik enebolig over 3 etg. Solrike uteplasser. Garasje med påbygget hagestue.

Befaringsdato: 20.03.2024

Rapportdato: 22.03.2024

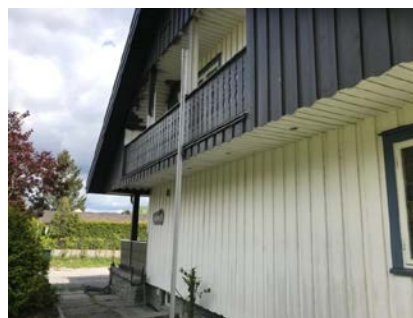
Manglende overflatebehandling.

Ingen umiddelbar kostnad med lufting av kledning. Det må påregnes fullføring av overflatebehandling.

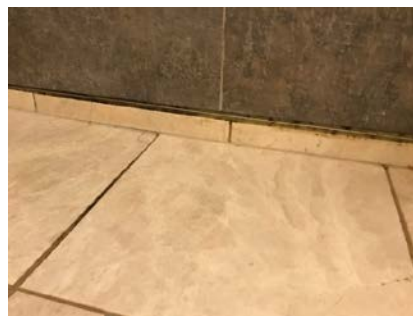
Svertesopp ved gulv i dusjsone.

Tetting mellom sokkelflis og panel på vegger bør utføres.

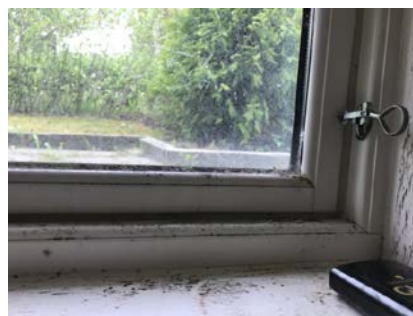
Svertesopp i vindu

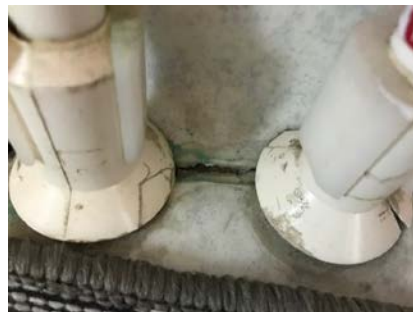
Sprekk i belegg

Belegg/tettesjikt må skiftes
