Kjærstadsletta 11, 2022 GJERDRUM

**Romslig enebolig med landlig  
beliggenhet og skjermet 2-måls  
tomt. Garasje. Oppussingsobjekt  
m/stort potensiale.**

# Tilstandsrapport

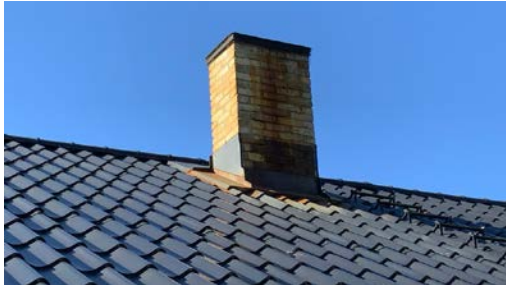
Rust rundt beslag.

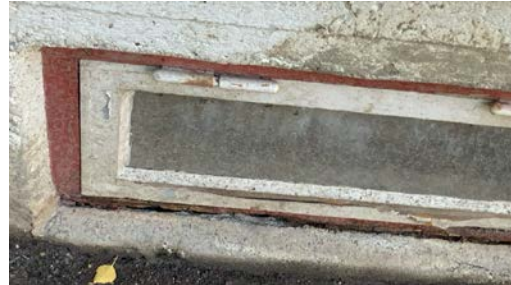
Råte i vinduskarm for kjellervindu på grunn av manglende beslag som beskytter mot fukt.

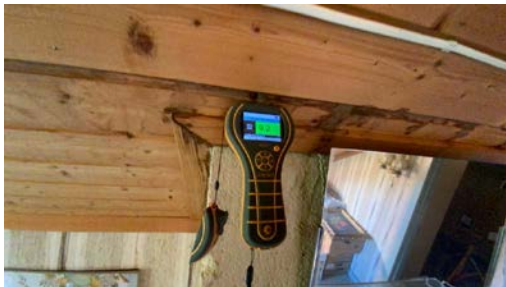
Synlig fuktmerker rundt pipe innvendig.

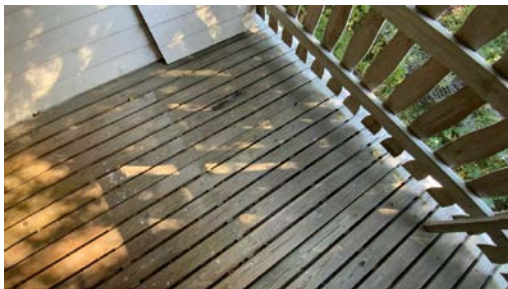
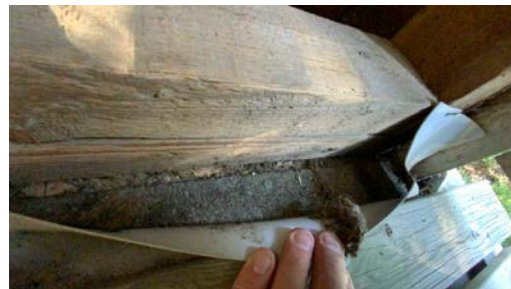
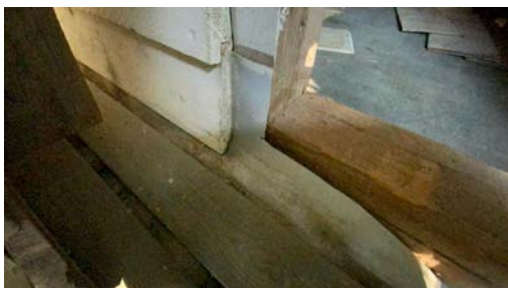
Noe skjevhet i søyler

Tekkingen må utbedres for å hindre videre skadeutvikling og redusert bæreevne i konstruksjonen. Dersom tiltak ikke iverksettes, kan dette føre til ytterligere forringelse av materialene, økt risiko for sopp- og muggdannelse, samt svekket stabilitet og levetid for underliggende konstruksjon.

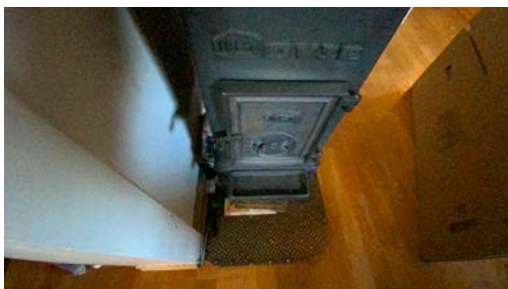
Plate under etasjeovn ligger under 30 cm fra åpning på vedluke.

- Større avstand til brennbart materiale må lages.

Det anbefales at avstanden mellom ildstedet og brennbart materiale økes for å oppfylle gjeldende krav og redusere brannrisiko. Pipeløpet har en brukstid på over 20 år. Det anbefales en gjennomgang av tilstanden fra stedlig brann- og feiervesen for å avdekke eventuelle skader eller mangler som kan medføre økt risiko for brann eller redusert funksjon.

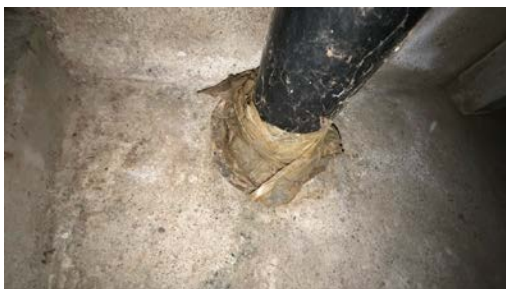
Luftingen av avløpsrør er avsluttet med Durgoventil på vaskerom i 1 etasje.
