Åsvegen 391 B, 2030 NANNESTAD

**Halvpart tomannsbolig med fin og  
landlig beliggenhet - p-plass og  
terrasse - hage og utsikt!**

# Tilstandsrapport

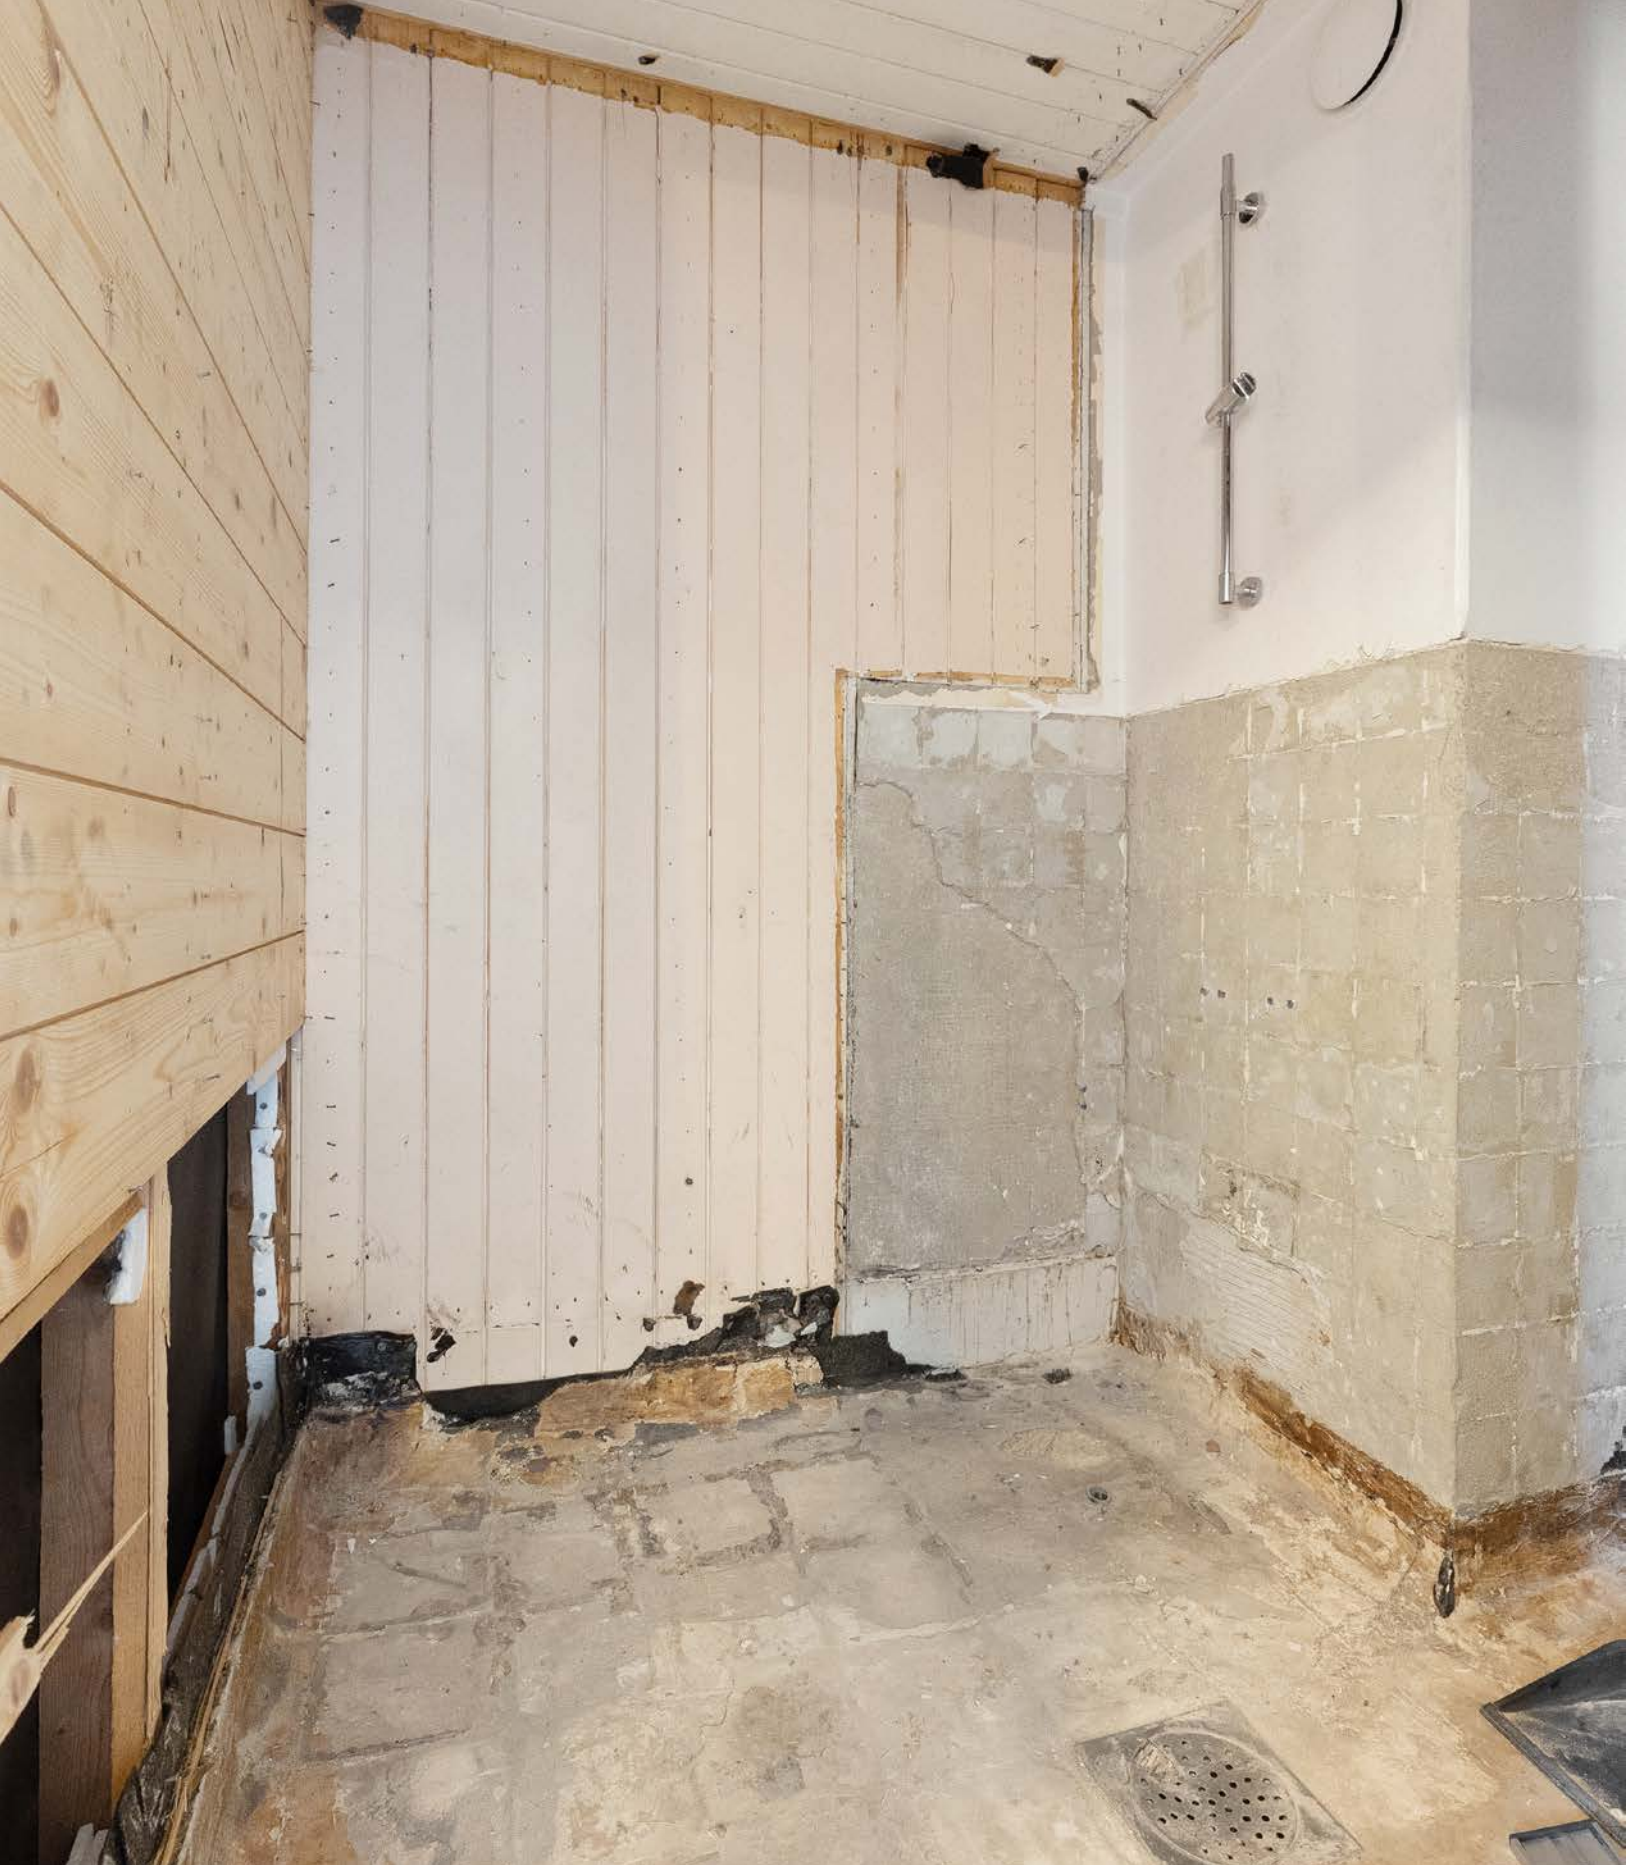
Uinnredet rom med gulvsluk på betonggrunn. (tidligere bad som er revet).
