Magnhildrud alle 1A, 1809 ASKIM

**Pen og moderne leilighet i 1. et.  
med nytt bad og kjøkken, stue  
med vedovn, 2 soverom**

# Tilstandsrapport

Befaringsdato: 13.03.2024

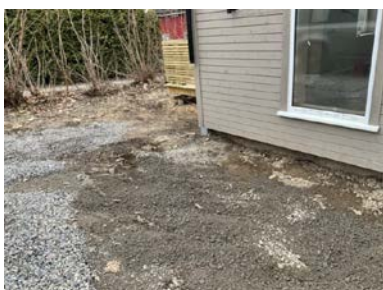
- Det er ikke tilfredsstillende bortledning av vann fra taknedløp ved grunnmur.
- Åpent inn mot undertaket ved utstikk til leilighet i 2. etasje. Fare for unødvendig fuktpåkjenning. Kan resultere til fuktskader i tak- og veggkonstruksjon.
- Takvann er ikke ledet bort fra grunnmuren. Regnvann og smeltevann må ikke renne inn mot bygningen, vann fra taknedløp må ledes bort.

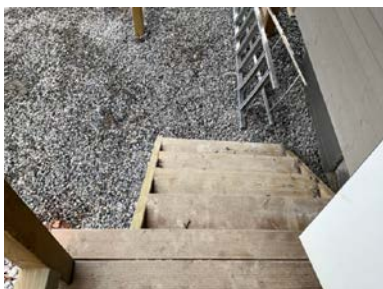
### Vurdering av avvik:

- Rekkverk må monteres for å lukke avviket.

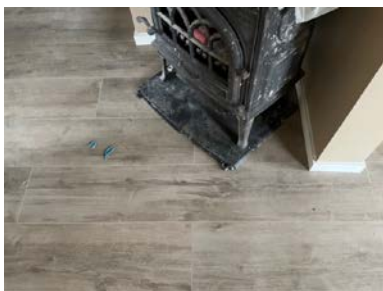
### Vurdering av avvik:

- Det må monteres ildfast plate under/foran ildsted.

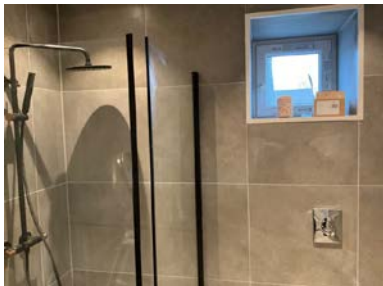
### **Vurdering av avvik:**

- Det er vindu/dør med ikke fuktbestandige materialer i våtsonen (ved vask, dusj, badekar, osv.), løsningen eller byggematerialet er uegnet
- Vinduet er plassert i våtzone, dette er en risikokonstruksjon, da membransjiktet trolig ikke er lagt inn mot vinduet.

- Valgt løsning innebærer at badekaret må benyttes med forsiktighet. Overgang vindu/vegg oppfyller ikke kravet til membran. Dersom det blir utsatt for vannsøl, vil det kunne oppstå fuktskader.

- Det må gjøres tiltak for å lukke avviket.

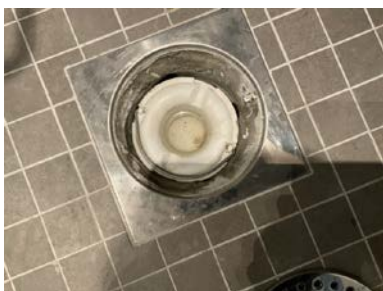
#### Vurdering av avvik:

- Det er påvist avvik i krav til høydeforskjell/fall-løsning på våtrommet.

- Våtrommet kan fungere med dette avviket, det må dog gjøres utbedringer om avviket skal lukkes. Det vil imidlertid sjelden være økonomisk rasjonelt som et enkeltstående tiltak. Det presiseres at ved eventuelle lekkasjer, er det ikke sikkert at sluk vil holde unna, og at vann renner ut i tilstøtende rom med fuktskader som konsekvens.
