Hemåsen 46, 2480 KOPPANG

**Koselig, dels oppgradert og tradisjonell fjellhytte med 3 sov. Fin beliggenhet med trivelig utsyn mot flotte områder.**

| Tilstandsrapport ..... | 32 |

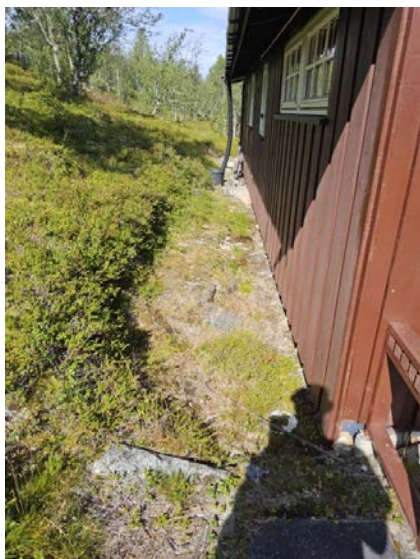
### 6.1 Drenering

Bilde viser terrengfall mot fritidsboligen.

Terrenget rundt bygget har stedvis fall mot fritidsboligen. Forholdet øker fuktbelastningen på kryptrommet. Vann fra yttertaket er ikke ledet vekk fra bygningen/grunnmuren i tilstrekkelig grad. Forholdet kan føre til økt fuktbelastning på grunnmuren og drenssystemet, og bør utbedres.

Forholdet anbefales utbedret for å redusere vannpåkjenningen på bygningen.

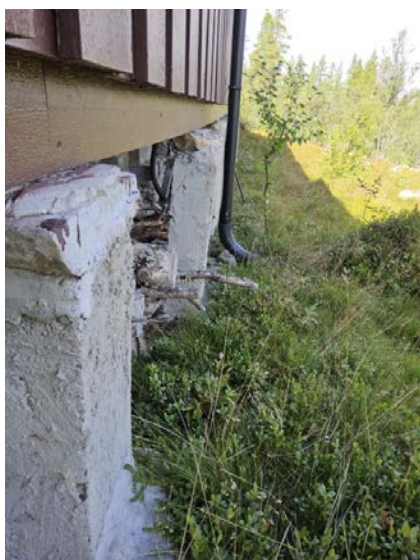
### 6.2 Grunnmur og fundament

Bilde viser skjevhet i grunnmurssøyle.

Er det påvist sprekker/riss eller skader? Ja

Fundamenter bør rettes opp, og det bør gjennomføres videre undersøkelser for å kartlegge eksakt tilstand.

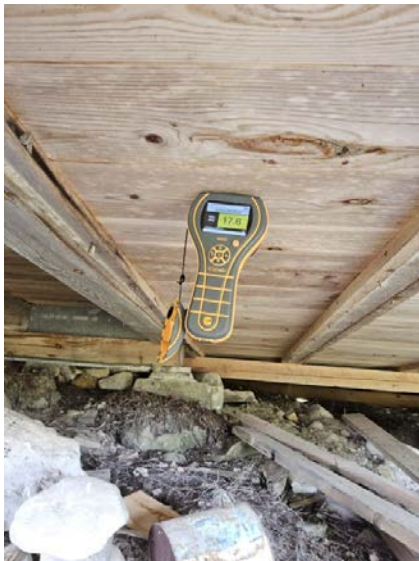
### 6.3 Kryp kjeller

Bilde viser fuktmåling i kryprom.

Ved stikktakninger i bjelkelaget i kryprom måles et fuktinnhold på 17,6 vektprosent.

Det registreres spor etter treskadeinsekter i kryprommet. Eksakt type er ikke kjent. Det registreres stedvise fuktmerker på treverk i kryprommet. Ved stikktakninger i bjelkelaget i kryprom måles et fuktinnhold på 17,6 vektprosent.

Det bør gjennomføres ytterligere undersøkelser vedrørende treskadeinsekter. Kryprommet bør holdes under oppsikt for å fange opp eventuell negativ utvikling.

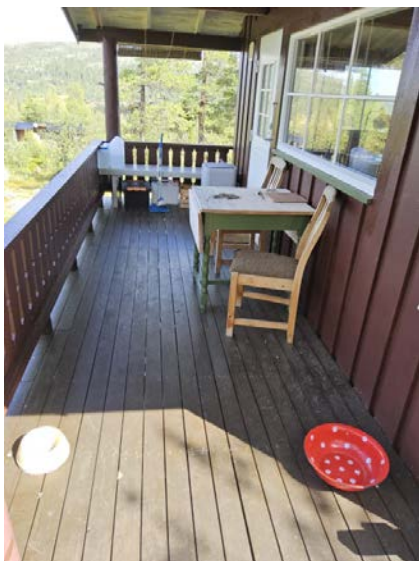
## 6.4 Balkong, terrasse, platting

Bilde viser terrasse.

| Er det avvik på rekkverkshøyde og åpninger i rekkverket i forhold til gjeldene byggt teknisk forskrift på befaringsstidspunktet? | Ja |

For å lukke avviket må høyden på rekkverket heves til dagens krav på 100 cm. Overflatebehandling anbefales.

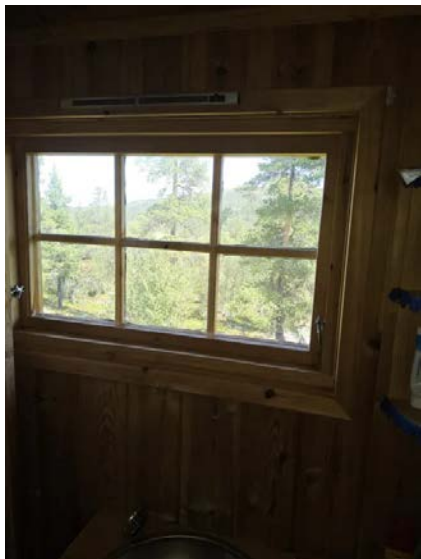
## 6.5 Vinduer og dører

Bilde viser vindu.

Omramminger er ført for nærme vannbrett med påfølgende fare for fuktoppsug og skader over tid. Vinduer fra byggeår har nådd en høy alder og skader i tiden som kommer er påregnelig. Vinduer fra 2021 er montert på egeninnsats, med den risiko dette innebærer.

Det bør etableres klaring mellom vannbrett og omramminger. Vinduer fra byggeår bør holdes under oppsikt.

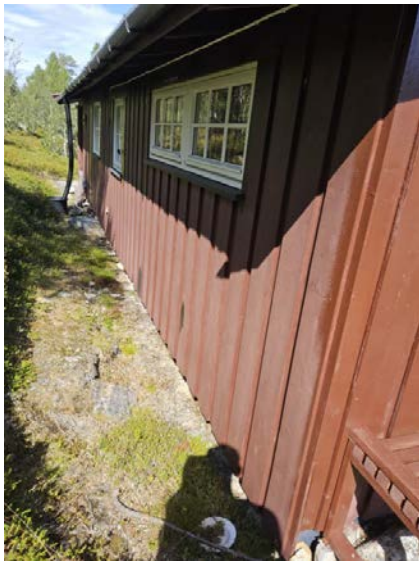
## 6.6 Yttervegger

Bilde viser kledning ført ned mot terreng.

| Bygningens ytterkledning/fasade har stedvis slitt overflatebehandling. Det er benyttet klosser som musesperre bak kledning. Dette har medført stedvis redusert lufting. Bordkledningen er avsluttet for nærme bakken med påfølgende fare for oppfukting og skader over tid. | |

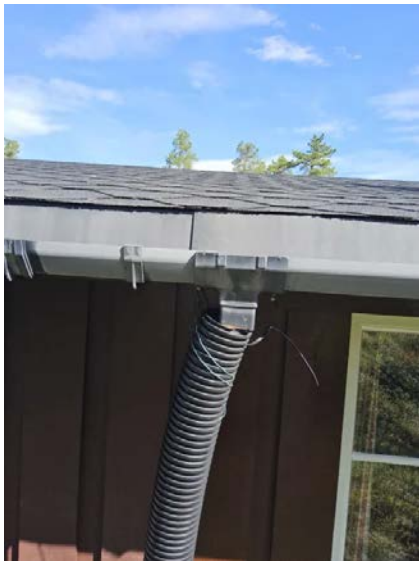
## 6.8 Renner og nedløp

Bilde viser takrenne og taknedløp.

| Det registreres skader i skjøter på takrenner. Renner og nedløp har nådd en alder hvor skader vil være påregnelig i tiden som kommer. Utførelsen av takrenner og nedløp bærer stedvis preg av ufagmessig utførelse. | |

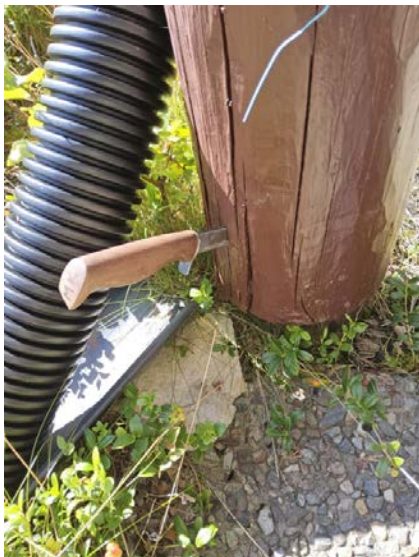
## 6.9 Takkonstruksjon

Takkonstruksjonen viser tegn til skjevheter og svanker. Forholdet kan være tegn på underdimensjonerings i takkonstruksjonen. Det kan ikke verifiseres at det er etablert tilstrekkelig lufting i/ved gesims. God lufting under tekkingen er viktig for å fjerne eventuell fukt og hindre snøsmelting som kan føre til isdannelse. Det registreres omfattende råteskade i bærende søyle til takkonstruksjonen over inngangsparti.

Bilde viser råteskadet søyle.

Basert på ovennevnte forhold anbefales jevnlig ettersyn slik at tiltak kan iverksettes ved behov. Råteskadet søyle bør skiftes ut for å sikre bærekonstruksjonen.

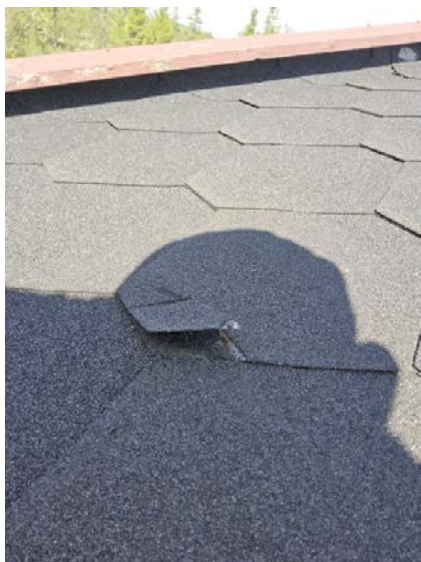
## 6.10 Taktekking

Bilde viser rift i pappshingel.

| Yttertaket bør holdes under oppsikt for å fange opp eventuell negativ utvikling. | |

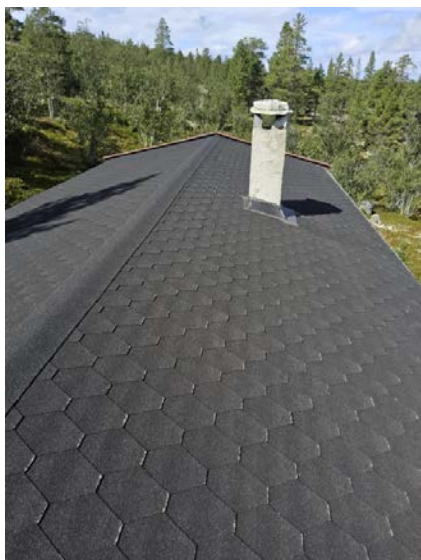
## 6.11 Utstyr på tak

Bilde viser manglende takstige.

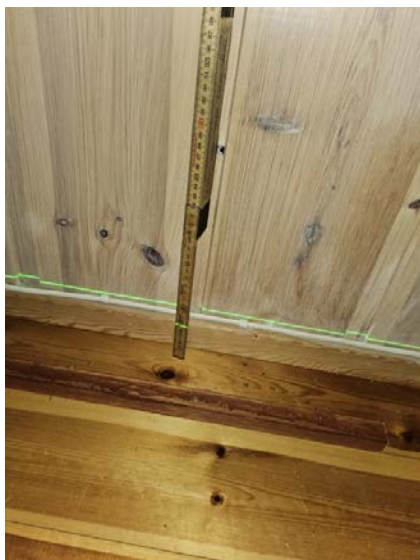
## 6.12 Etasjeskille og gulv på grunn

Kontroll av etasjeskille utføres med nivelleringslaser. Det tas stikkprøver i to retninger i minst to rom per etasje der det lar seg gjøre. Med bruk av nivelleringslaser ble det registrert et avvik på 38 mm. Skjevhetene kan settes i sammenheng med fundamenteringen av fritidsboligen.

Bilde viser måling av etasjeskiller.

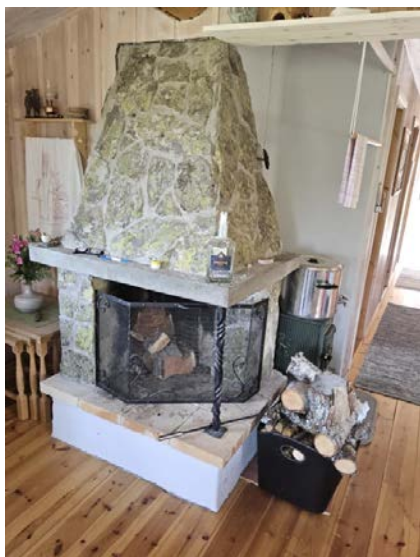
## 6.13 Ildsted/Skorstein

Det observeres enkelte riss/sprekker på skorsteinen. Forholdet kan gi varierende og dårlig trekk i skorsteinen, og i verste fall spredning av branngasser. Det registreres manglende ildfast plate på gulvet under ildstedet.

Bilde viser vedovn og åpen peis.

| Er det synlige skader i skorstein, beslag eller fuger? | Ja |

| Med bakgrunn i påviste avvik og for en vurdering av eventuelle tiltak anbefales en ytterligere kontroll av pipa/ildsteder utført av brann- og feiervesen. | |

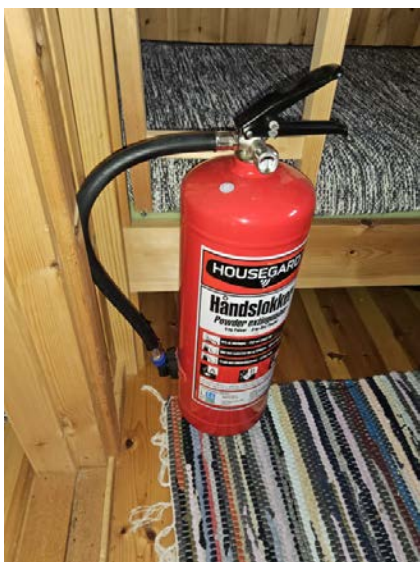
## 6.15 Lovlighet

Bilde viser brannslukningsapparat.

Det er ikke gjennomført service på brannslukningsapparat de siste 10 år.

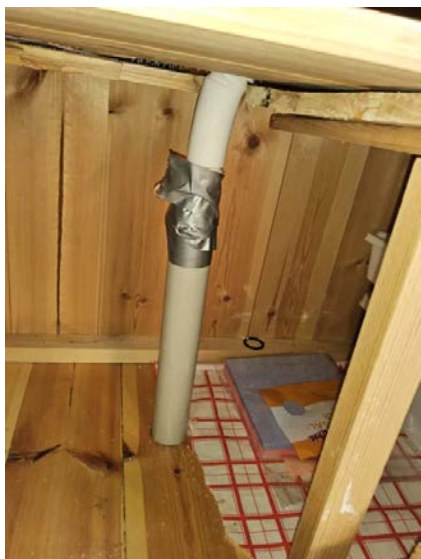
## 6.16 Avløpsrør

Avløpsrør er avsluttet over bakken i kryprommet. Det er ikke kjent om dette er en godkjent løsning for hytteområdet. Avløpsrør vurderes å ha nådd en alder hvor skader vil være påregnelig i tiden som kommer. Avløpsrør fremstår ufagmessig utført med teip i skjøt.

Bilde viser avløpsrør.

Det bør gjennomføres ytterligere undersøkelser vedrørende gråvannshåndteringen. Avløpsrør bør holdes under oppsikt.
