Bruvegen 115, 2260 KIRKENÆR

Tilstandsrapport

Befaringsdato: 28.05.2024

Rapportdato: 05.06.2024

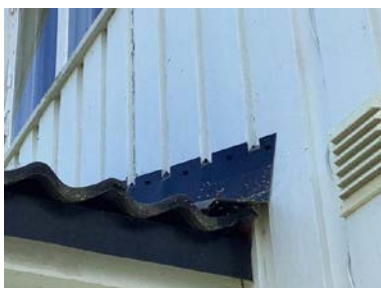
Beslag over entre er lagt utenpå fasadekledning.

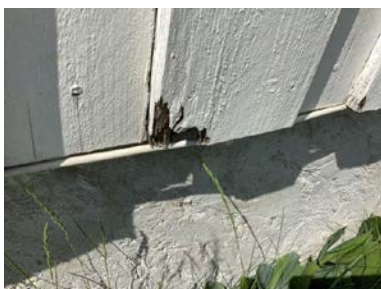
Eksempel på råteskade.

Det er behov for komplett vedlikehold av fasader med rengjøring, skraping, utskifting av råteskadede kledningsbord og behandling.

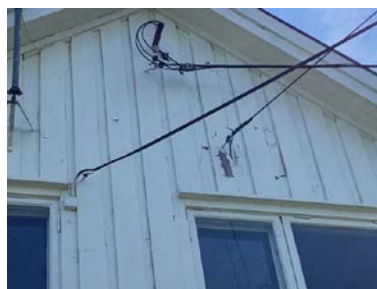
Eksempel på avskaling av maling.

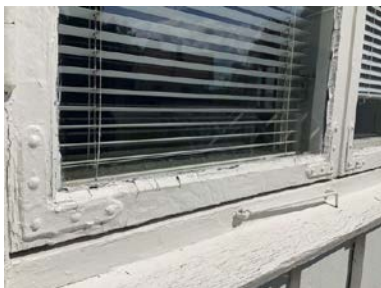
Vinduer med enkle glass og varerammer har slitasje og oppsprekking i kitt. Det må forventes luftlekkasjer fra denne type vinduer. Det er sprekker i flere glass.

Eksempel på slitasje og avskaling av kitt.

Det er behov for utskifting av vindu eller glass i vindu med punktert glass.

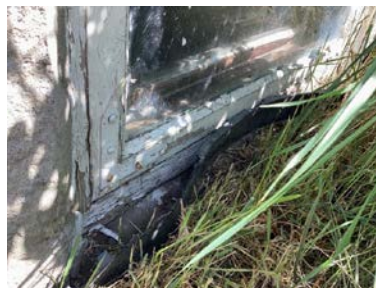
Kjellervindu med råte.

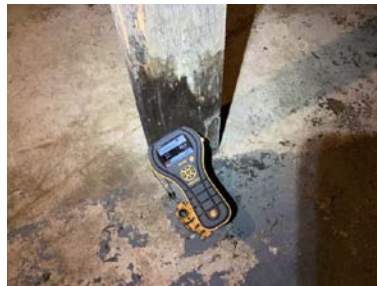
Det er målt fuktinnhold i søyler på ca. 25 vektprosent og i treverk i himlinger på ca. 18-20 vektprosent. Fuktinnhold i treverk på over 20 vektprosent medfører fare for utvikling av sopp og råte.

Fuktinnhold på ca. 25 vektprosent i søyle.

Fuktinnhold og tilstand på søyler bør følges med på slik at det oppdages dersom det oppstår utvikling av råte.

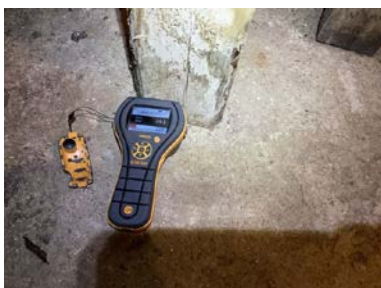
Fuktinnhold i treverk på trappen på over 20 vektprosent.

Fuktinnhold i kjellertrapp på over 20 vektprosent.

Fuktinnhold/evt. skadeutvikling i kjellertrapp må følges med på.
