Bruvegen 115, 2260 KIRKENÆR

Tilstandsrapport

Befaringsdato: 28.05.2024

Rapportdato: 05.06.2024

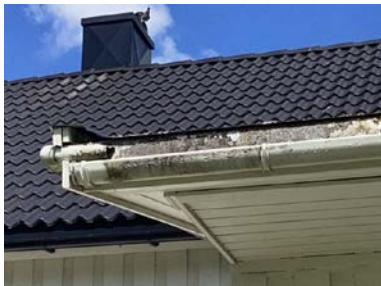
Eksempel på misfarging på takrenne og takfotbeslag.

- Overvåk tilstanden jevnlig. For å få tilstandsgrad 0 eller 1 må beslag/renner/nedløp skiftes ut, men tidspunktet for når dette er nødvendig er vanskelig å si noe om.

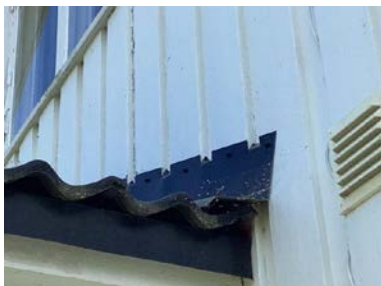
Beslag over entre er lagt utenpå fasadekledning.

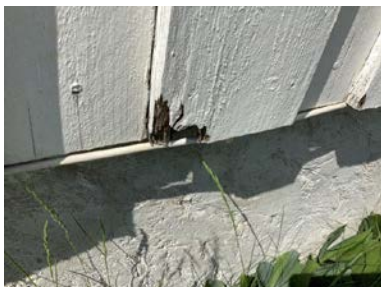
Eksempel på råteskade.

Det er behov for komplett vedlikehold av fasader med rengjøring, skraping, utskifting av råteskadede kledningsbord og behandling.

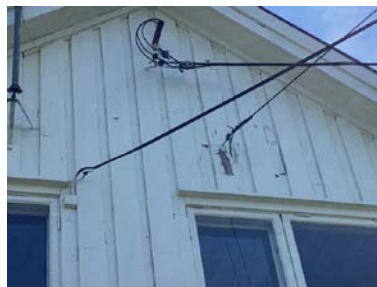
Eksempel på avskaling av maling.

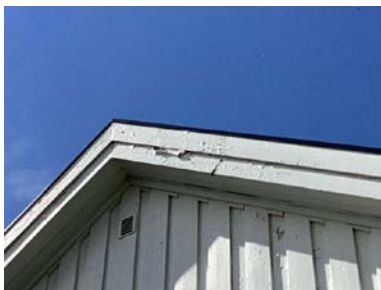
Eksempel på slitasje på vindskier.

Vedlikehold og utskifting av vindskier.

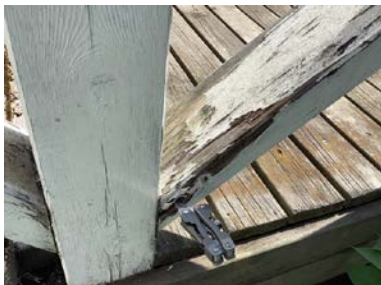
- Åpninger i rekkverk er ikke i henhold til krav i dagens forskrifter.
- Det er påvist fukt/råteskader i konstruksjonen.
- Rekkverket er for lavt i forhold til dagens krav til rekkverkshøyder.

Eksempel på råte i rekkverk.

Utskifting av råteskadete deler av rekkverk, det kan vise seg hensiktsmessig med utskifting av hele rekkverk.

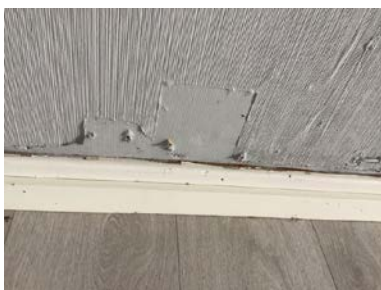
Eksempel på utsparing i tapet.

Flere overflater er modne for oppussing.

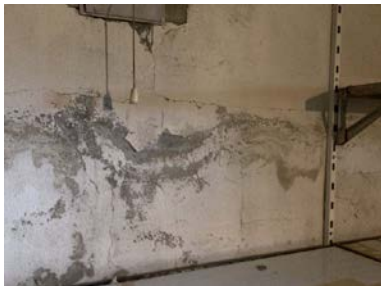
Eksempel på avskaling på vegger.

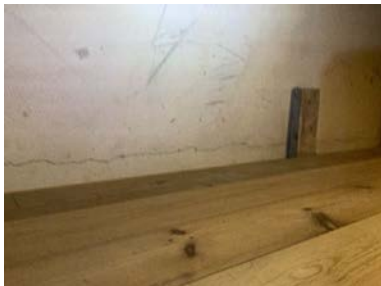
Horisontal sprekk.

Forsegling av sprekker.
