**Salgsobjekt:** Enebolig  
**Eierform:** Eiet  
**Byggeår:** 1962  
**BRA-i/BRA Total** 133/148 kvm  
**Tomtstr.:** 1056 m<sup>2</sup>  
**Soverom:** 1  
**Gnr./bnr.** Gnr. 86, bnr. 30  
**Oppdragsnr.:** 1201250090

# Enebolig med fin beliggenhet og gode solforhold i et rolig og naturskjønt område.

Befaringsdato: 29.10.2025

Rapportdato: 04.11.2025

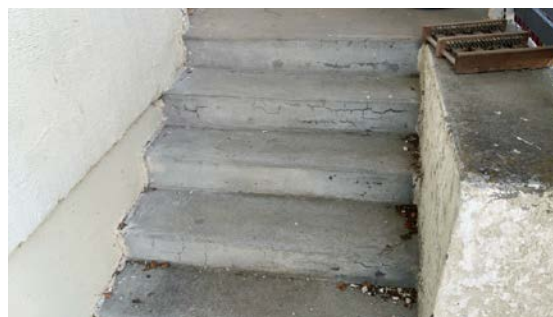
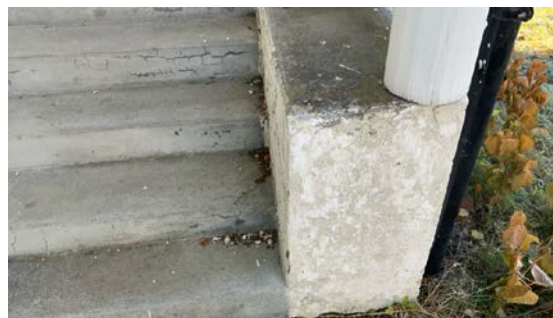
- Mangler håndløper på vegg. Betongoverflater har noe riss/ sprekker og avskalling Stolpe for overbygg og rekkverk står rett på betong og trekker fukt i endeved.

Håndløper bør monteres på vegg. Overflater bør utbedres for å hindre videre utvikling sprekker/ avskalling.

Stolpe/ treverk bør beskyttes for fuktopptrekk i endaved.

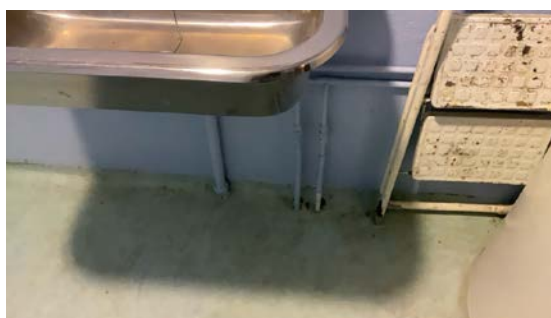
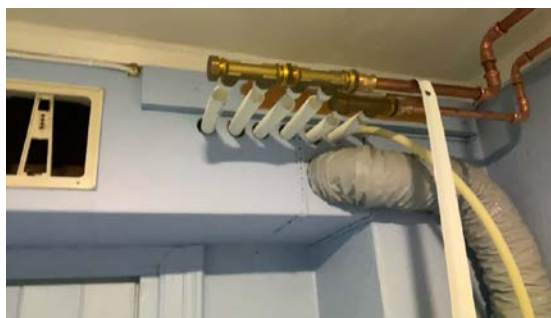
### TG 2 Avløpsrør

Hoveddel av avløpsrør som er synlige består av plastrør. Mulig noe støpejernsrør som ikke er synlige. Noe rør med ukjent alder men eldre enn 25 år. Noe rør fra 2010 og 2022.
