**Salgsobjekt:** Enebolig  
**Eierform:** Eiet  
**Byggeår:** 1962  
**BRA-i/BRA Total** 133/148 kvm  
**Tomtstr.:** 1056 m<sup>2</sup>  
**Soverom:** 1  
**Gnr./bnr.** Gnr. 86, bnr. 30  
**Oppdragsnr.:** 1201250090

# Enebolig med fin beliggenhet og gode solforhold i et rolig og naturskjønt område.

Befaringsdato: 29.10.2025

Rapportdato: 04.11.2025

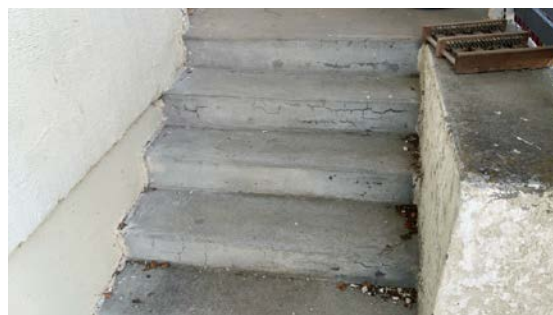
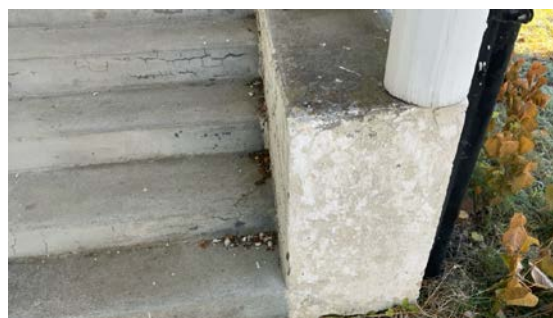
- Mangler håndløper på vegg. Betongoverflater har noe riss/ sprekker og avskalling Stolpe for overbygg og rekkverk står rett på betong og trekker fukt i endeved.

Håndløper bør monteres på vegg. Overflater bør utbedres for å hindre videre utvikling sprekker/ avskalling.

Stolpe/ treverk bør beskyttes for fuktopptrekk i endaved.
