Skogveien 14, 1831 ASKIM

**Enebolig i Askim: Sentral beliggenhet med gåavstand til sentrum. Skjermet og stor tomt. Rolig og godt etablert område.**

# Tilstandsrapport

Befaringsdato: 25.09.2024

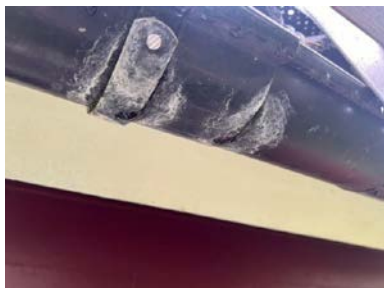
## TG 2 Veggkonstruksjon

Veggene har bindingsverkskonstruksjon fra byggeåret. Fasade/kledning har liggende bordkledning.  
- Ny kledning på to vegger i 2021. Ellers kledning fra byggeåret og 1985.

- Det er ingen eller liten lufting i nedre kant av kledning mot grunnmur.
- Det er påvist spredte råteskader i bordkledningen.

- Vedrørende lufting, kan konstruksjonen fungere med dette avviket, det må dog gjøres utbedringer om avviket skal lukkes. Det vil imidlertid sjelden være økonomisk rasjonelt som et enkeltstående tiltak. Ved bytting av kledning, bør konstruksjon/lufting bygges opp riktig.

- Råteskadet trekledning må skiftes ut for å forhindre videre skadeutvikling.

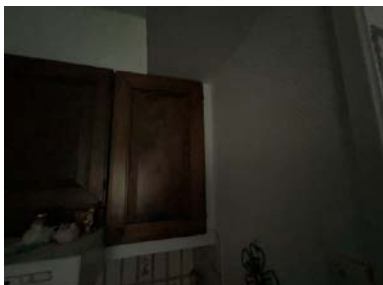
## **TG 2** Rom Under Terreng

Gulvet er av betong og har laminat. Veggene har betong/mur og panel. Hulltaking er foretatt, og det er påvist avvik i konstruksjonen. Hulltaking er foretatt i gang. Fuktqvotemåling (vekt%) i konstruksjonen ble målt til 20.

- Det er gjennom hulltaking påvist høyt fuktnivå inne i trekonstruksjonen i hulltakingen, men ikke påvist fuktskader i dette området. Høy luftfuktighet kan over tid føre til muggvekst eller sverting av materialer. Samtidig kan materialer og konstruksjoner bli ødelagt.
- Det er påvist indikasjoner på noe fuktgjennomtrenging i kjellergulv.
- Det er påvist indikasjoner på noe fuktgjennomtrenging inn i kjellermur.

- Påvist og målt ca. 20 vektprosent fuktighet i vegg i gang, dette er ansett som for høyt. Treverk skal ha fuktinnhold lavere enn 15 vektprosent. I treverk med fuktighet over 17 vektprosent, øker faren for råte og muggsoppvekst.

- Takstmannen gjorde fuktøk direkte på grunnmursvegger ved hjelp av ett Protimeter, påvist unormale verdier. Også påvist salt-/kalkutslag på vegger, som er tegn på fuktvandring i konstruksjonen.

- Det er ikke montert fuktsperre eller lagt isolasjon mot grunnen, det må derfor påregnes fukt fra grunnen. Påvist kalkgjennomslag på laminat i kjeller, som er tegn på fuktig miljø.

- Det påviste fuktnivå gir grunn til å overvåke konstruksjonen jevnlig for å se utvikling over tid, og eventuelt foreta tiltak for å unngå fuktskader.

- Takstmannen anbefaler at det gjennomføres ytterligere undersøkelser og foretas utbedringer. Takstmannen anbefaler at innforede vegger samt laminatgulv rives for å forhindre videre skadeutvikling. Med tanke på alder til drenering, bør ikke murvegger kles inn, men heller ha så god luftsirkulasjon som mulig for å forhindre fuktskader.

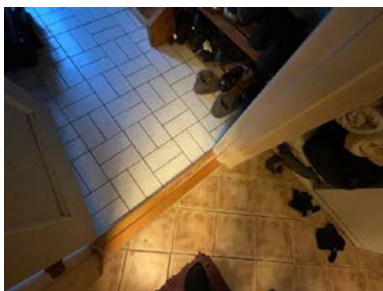
- Det er påvist avvik som tilsier at det bør foretas tiltak på enkelte dører.
- Ved funksjonstesting av dører, ble det påvist at flere dører subber i karm/terskel.

- Andre tiltak:
- Flere dører står ovenfor justering.

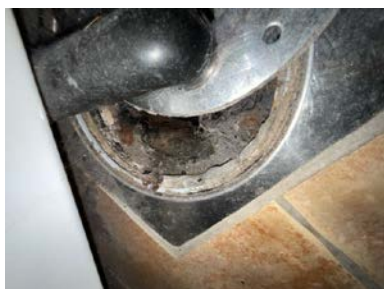
### ! TG 2 Tilliggende konstruksjoner våtrom

Hulltaking er ikke foretatt, da det allerede er påvist andre avvik i våtsonen. Det er også montert bokhyller mot badet, og vegger er tidligere yttervegg, så det er stor sannsynlighet for at bad og vegg i hall ikke er tilknyttet. Påvist fuktighet i dekket i rom under badet, som trolig kan relateres til svikt i tettesjikt.

- Det er registrert symptom på fuktskader

- Det må foretas tiltak for å lukke avviket.
