Smørbølsmoen 102, 2280 GJESÅSEN

# Tilstandsrapport

Befaringsdato: 28.10.2025

Rapportdato: 10.11.2025

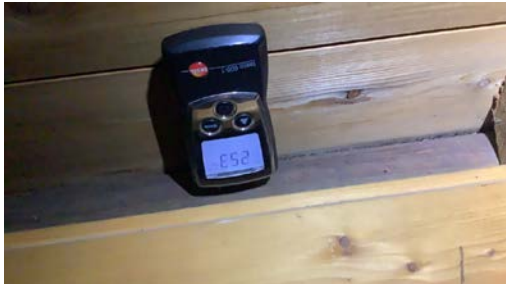
Det måles skadelig fuktinnhold i toppsvill på kneloft over kjøkken, og dette skyldes mest sannsynlig kondens grunnet mangelfull ventilering over tak.

Det måles skadelig fuktinnhold i toppsvill på kneloft.

Avviket bør følges med på ved forskjellige klimatiske forhold. Hvis det oppdages tegn til fuktskader må ventilering utbedres. Dette kan gjøres ved å demontere takteking og montere diffusjonsåpen undertaksduk.

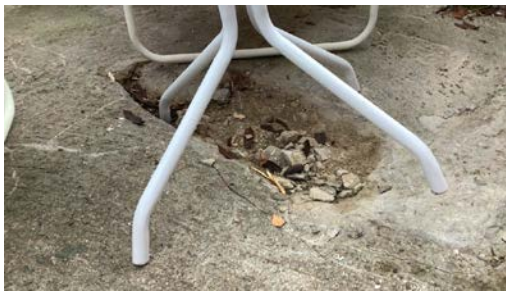
Sprekkdannelse i betongplate.

Det bør monteres overgangsbeslag som felles inn i kledning.  
Sprekker i betongplate bør forsegles ved avretting og egnet behandling.

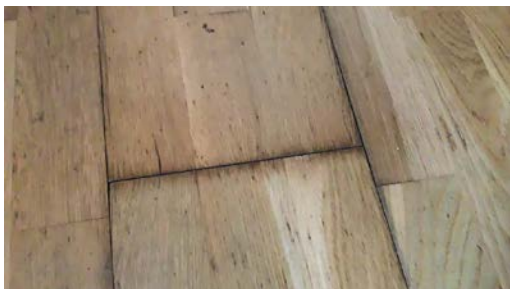
Det er i hovedsak helhetlige overflater, men det er påvist enkelte avvik som:  
Fuktskadet parkettgulv i gang.  
Løse gulvfliser og sprang mellom gulvfliser i spisestue og soverom.  
Parkettgulv i andre etasje står i spenn med bevegelse da den trækkes på.  
Overgangslister rundt kjellerlem har løsnet.  
Parkettgulv er skrudd i gang i andre etasje for å forhindre bevegelse, men denne skal ligge flytende.

Fuktskadet parkettgolv i gang.

- Det må foretas tiltak for å lukke avviket.

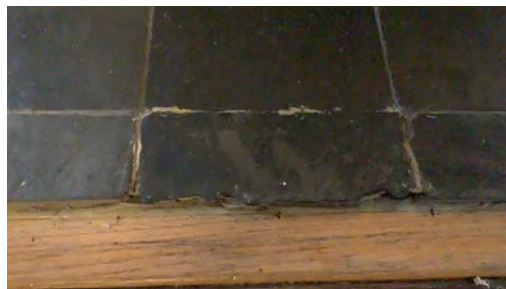
Sprang mellom gulvfliser i spisestue.

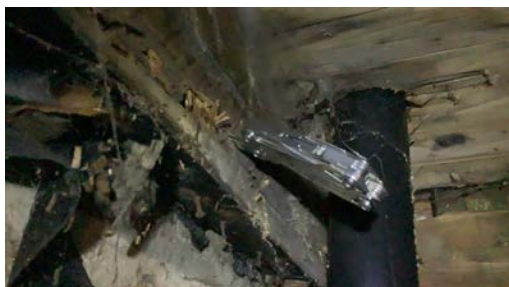
- Det er påvist fuktskader i etasjeskiller
- Målt høydeforskjell på over 20 mm innenfor en lengde på 2 meter. Tilstandsgrad 3 gis med bakgrunn i standardens krav til godkjente måleavvik.

Råte i gulvbjelke.

Tiltak angående fuktskader er beskrevet under annet punkt.

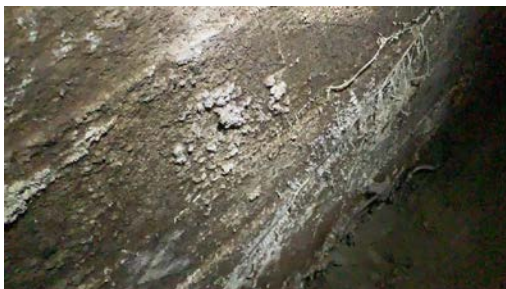
Indikasjoner på fuktgjennomtrenging er i form av saltutslag.

Eksempel på saltutslag på grunnmur.

Luftfuktigheten må senkes i kjeller, og dette kan enten gjøres ved å forbedre ventilasjonen eller ved å montere en fuktstyrt krypkjelleravfukter. Rør fra denne kan også føres ut i krypkjeller og bidra til å senke luftfuktigheten i denne.

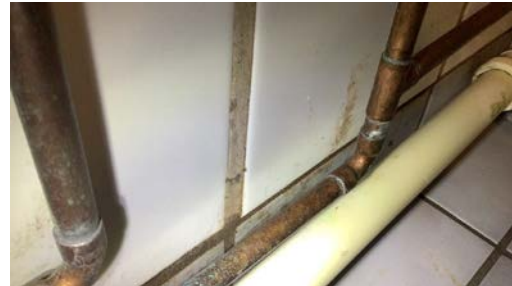
Det er sprang mellom fliser i nedre del av vegger i dusjhjørnet, og dette kan skyldes svelling ved at det er fuktskader bak fliser.

Sprang mellom veggfliser.

- Slike riss/sprekker kan indikere bakenforliggende fuktskader, og konstruksjonen bør observeres jevnlig for å vurdere utvikling.

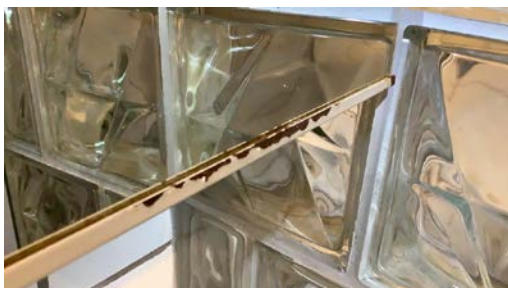
Mer enn halvparten av forventet brukstid er oppbrukt for enkelte komponenter på sanitærinstallasjoner.  
Det er noe rustdannelser på speilskap.

Rustdannelser på speilskap.

Speilskap bør vedlikeholdes.

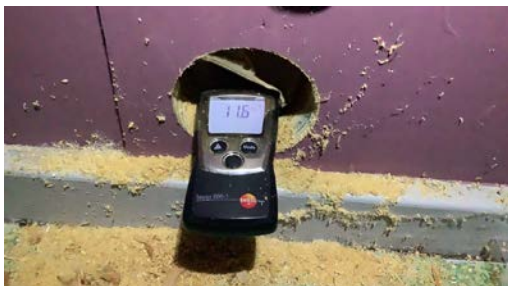
Hulltaking er foretatt uten å påvise unormale forhold. Hulltaking er foretatt under trapp bak dusjhjørnet. Fuktkvotemåling (vekt%) i konstruksjonen ble målt til 12.

Hulltaking, og det måles tørt.

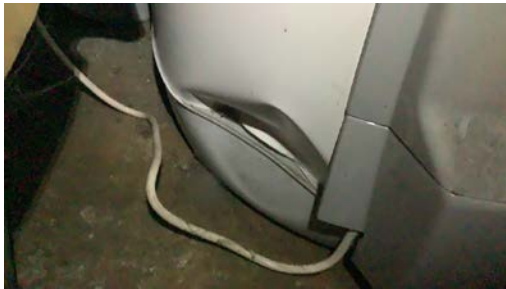
Varmtvannstanken er bulkskadet, og det er ukjent om dette påvirker isolasjonsevnen.

Bulk i varmtvannstank.

- Det bør etableres tilfredsstillende el-tilkobling etter gjeldende forskrift.
- Det bør etableres tilfredsstillende avrenning eller lekkasjesikring ved varmtvannstank.
