Smørbølsmoen 102, 2280 GJESÅSEN

# Tilstandsrapport

Befaringsdato: 28.10.2025

Rapportdato: 10.11.2025

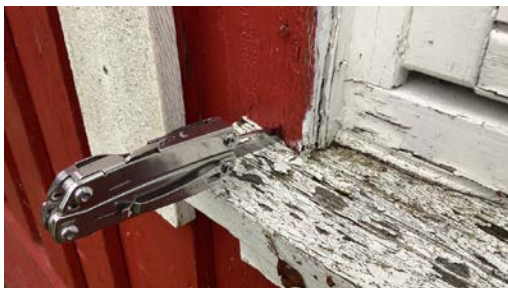
Omramming rundt vinduer er ført helt ned til vannbrett, og dette har ført til spredte råteskader da omramming kan trekke opp fukt fra vannbrett. Deler av kledning er sprukket og værslitt. Det er påvist råteskadet vannbrett. Det er påvist vannbrett med fall mot vindu.

Omramming er ført helt ned til vannbrett og dette har ført til råteskader.

- Råteskadet trekledning må skiftes ut.

Det bør etableres spalte mellom omramming og vannbrett slik at fukt ikke kan trekkes opp fra vannbrett. Deler av kledning bør vedlikeholdes. Råteskadet vannbrett må skiftes ut. Vannbrett med fall mot vindu bør justeres slik at fallforholdet blir riktig.

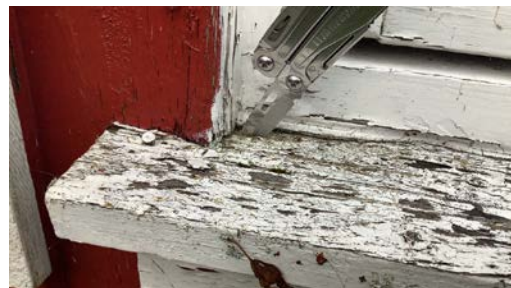
Råteskadet vannbrett.

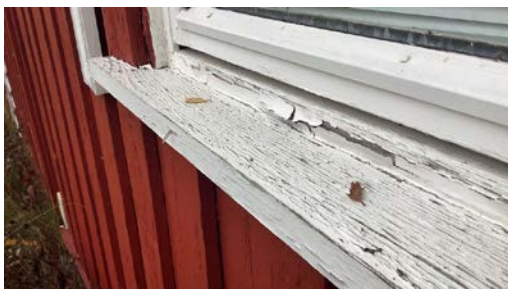
Vannbrett med fall mot vindu.

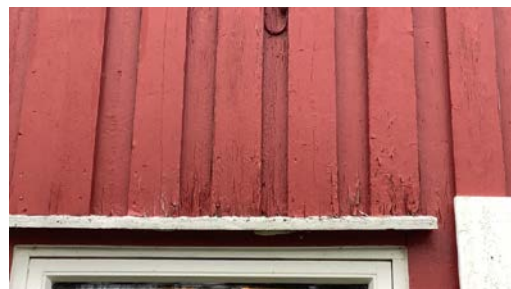
Eksempel på spredte råteskader.

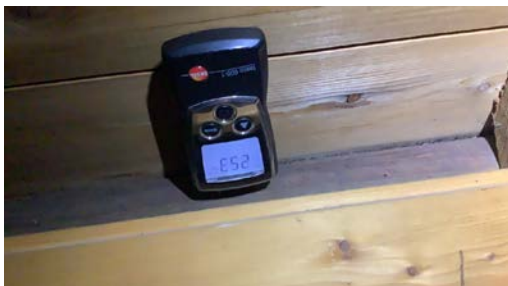
Det måles skadelig fuktinnhold i toppsvill på kneloft over kjøkken, og dette skyldes mest sannsynlig kondens grunnet mangelfull ventilering over tak.

Det måles skadelig fuktinnhold i toppsvill på kneloft.

Avviket bør følges med på ved forskjellige klimatiske forhold. Hvis det oppdages tegn til fuktskader må ventilering utbedres. Dette kan gjøres ved å demontere takteking og montere diffusjonsåpen undertaksduk.

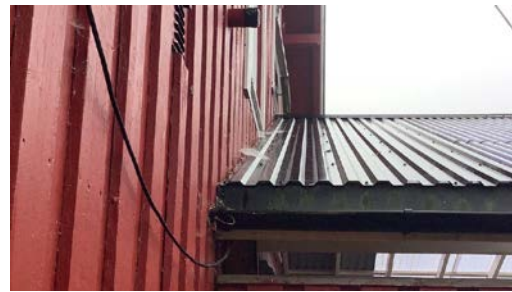
Det er ikke montert overgangsbeslag mellom yttervegg og tak.

Det bør monteres overgangsbeslag som felles inn i kledning.  
Sprekker i betongplate bør forsegles ved avretting og egnet behandling.

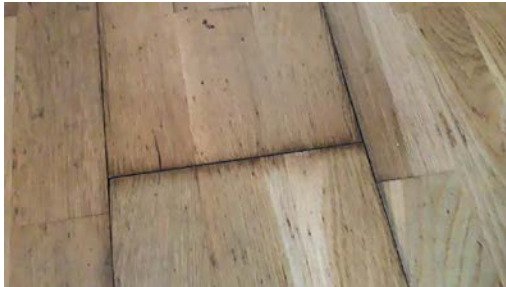
Det er i hovedsak helhetlige overflater, men det er påvist enkelte avvik som:  
Fuktskadet parkettgulv i gang.  
Løse gulvfliser og sprang mellom gulvfliser i spisestue og soverom.  
Parkettgulv i andre etasje står i spenn med bevegelse da den trækkes på.  
Overgangslister rundt kjellerlem har løsnet.  
Parkettgulv er skrudd i gang i andre etasje for å forhindre bevegelse, men denne skal ligge flytende.

Fuktskadet parkettgolv i gang.

- Det må foretas tiltak for å lukke avviket.

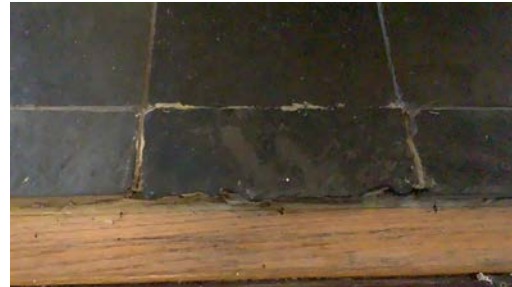
Sprang mellom gulvfliser i spisestue.

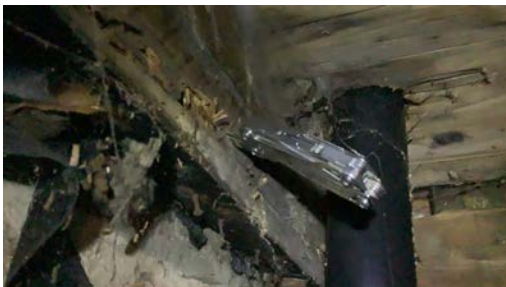
Råte i gulvbjelke.

Tiltak angående fuktskader er beskrevet under annet punkt.

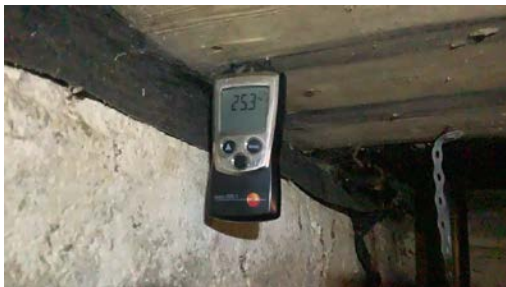
Det måles skadelig fuktinnhold i panel i himling.

Det måles skadelig fuktinnhold i himling.

Deler av himling bør åpnes for undersøkelser, og råteskadet bjelke må forsterkes.

Luftfuktigheten må senkes i kjeller, og dette kan enten gjøres ved å forbedre ventilasjonen eller ved å montere en fuktstyrt krypkjelleravfukter. Rør fra denne kan også føres ut i krypkjeller og bidra til å senke luftfuktigheten i denne.

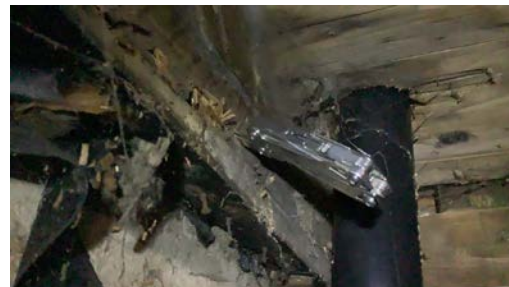
Det er påvist råteskader i gulvbjelke under kjøkken.

Råteskadet gulvbjelke.

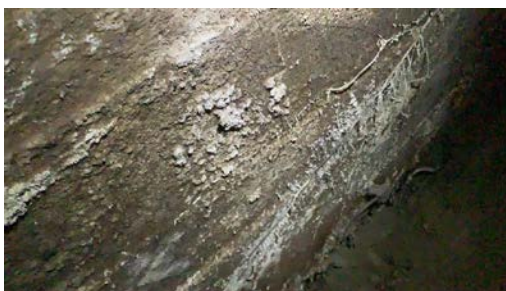
Indikasjoner på fuktgjennomtrenging er i form av saltutslag.

Eksempel på saltutslag på grunnmur.

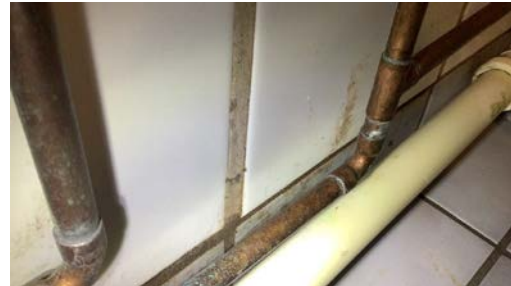
Det er sprang mellom fliser i nedre del av vegger i dusjhjørnet, og dette kan skyldes svelling ved at det er fuktskader bak fliser.

Sprang mellom veggfliser.

- Slike riss/sprekker kan indikere bakenforliggende fuktskader, og konstruksjonen bør observeres jevnlig for å vurdere utvikling.

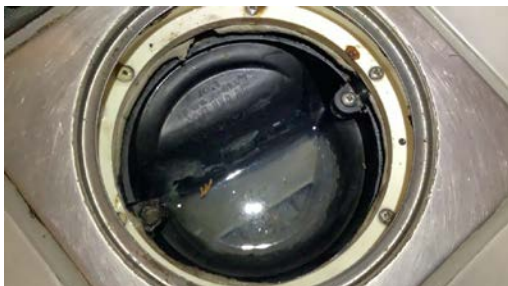
Plastsluk, og det er synlig smøremembran under slukets klemring.

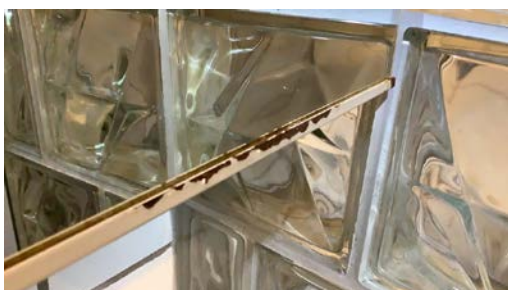
Mer enn halvparten av forventet brukstid er oppbrukt for enkelte komponenter på sanitærinstallasjoner.  
Det er noe rustdannelser på speilskap.

Rustdannelser på speilskap.

Speilskap bør vedlikeholdes.

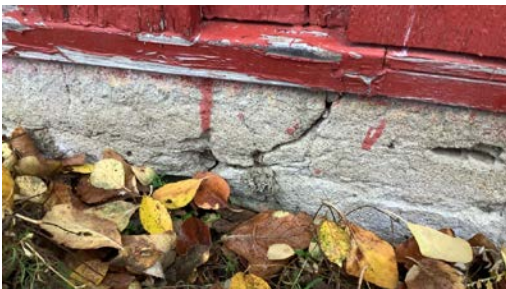
Utvendig skråriss i ringmur.

Utvendig forsegling av riss og sprekker for å forhindre frostspreng, og følg med på eventuell utvikling.
