Smørbølsmoen 102, 2280 GJESÅSEN

Tilstandsrapport

Befaringsdato: 28.10.2025

Rapportdato: 10.11.2025

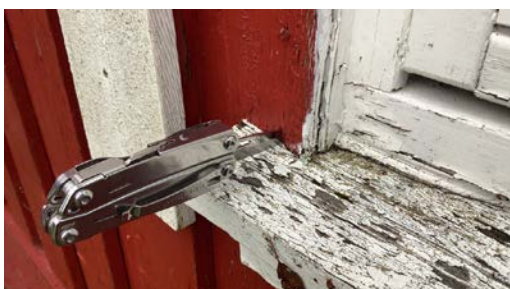
- Det er påvist spredte råteskader i bordkledningen.

Omramming rundt vinduer er ført helt ned til vannbrett, og dette har ført til spredte råteskader da omramming kan trekke opp fukt fra vannbrett. Deler av kledning er sprukket og værslitt. Det er påvist råteskadet vannbrett. Det er påvist vannbrett med fall mot vindu.

Omramming er ført helt ned til vannbrett og dette har ført til råteskader.

- Råteskadet trekledning må skiftes ut.

Det bør etableres spalte mellom omramming og vannbrett slik at fukt ikke kan trekkes opp fra vannbrett. Deler av kledning bør vedlikeholdes. Råteskadet vannbrett må skiftes ut. Vannbrett med fall mot vindu bør justeres slik at fallforholdet blir riktig.

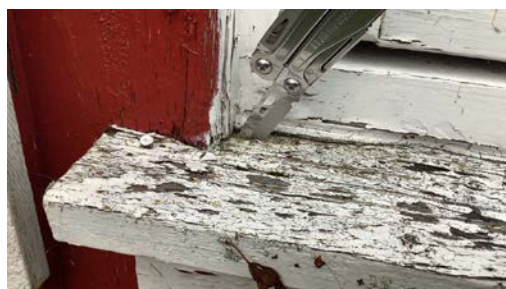
Råteskadet vannbrett.

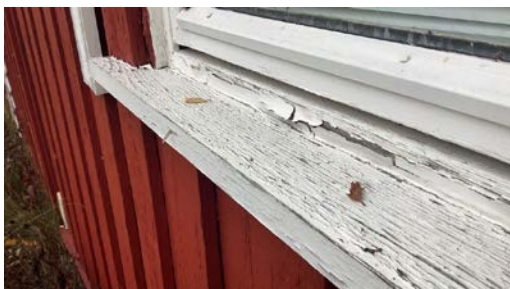
Vannbrett med fall mot vindu.

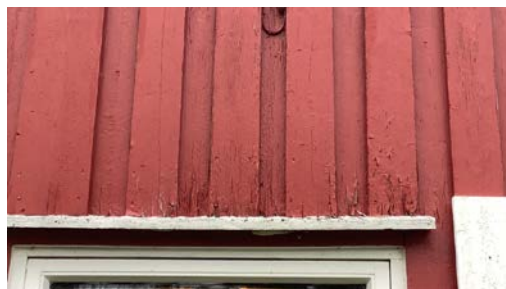
Eksempel på spredte råteskader.

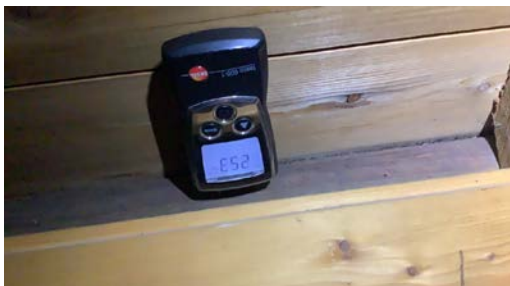
Det måles skadelig fuktinnhold i toppsvill på kneloft over kjøkken, og dette skyldes mest sannsynlig kondens grunnet mangelfull ventilering over tak.

Det måles skadelig fuktinnhold i toppsvill på kneloft.

Avviket bør følges med på ved forskjellige klimatiske forhold. Hvis det oppdages tegn til fuktskader må ventilering utbedres. Dette kan gjøres ved å demontere takteking og montere diffusionsåpen undertaksduk.

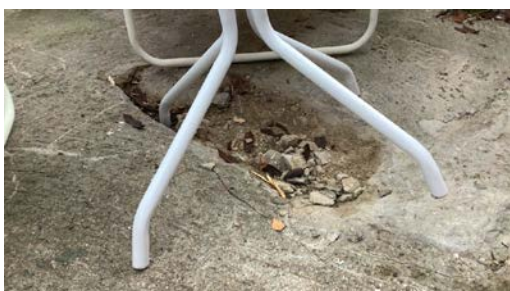
- Det er ikke montert beslag mellom yttervegg og balkong/terrasse.
- Det er påvist at dekke på terrassen har en del sprekker.

Sprekkdannelse i betongplate.

Det bør monteres overgangsbeslag som felles inn i kledning.
Sprekker i betongplate bør forsegles ved avretting og egnet behandling.

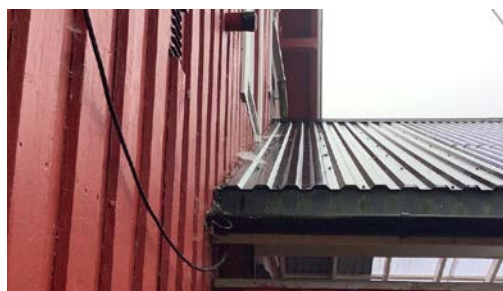
Det er ikke montert overgangsbeslag mellom yttervegg og tak.

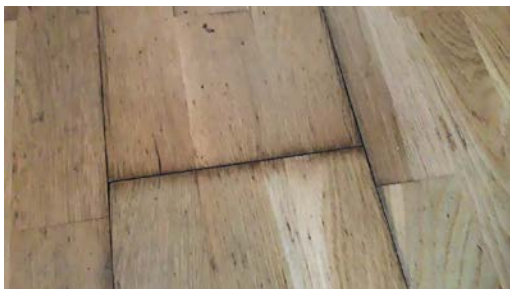
Fuktskadet parkettgulv i gang.

- Det må foretas tiltak for å lukke avviket.

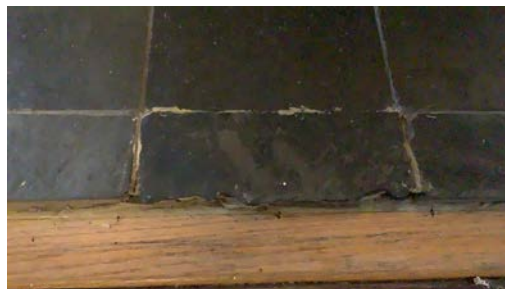
Sprang mellom gulvfliser i spisestue.

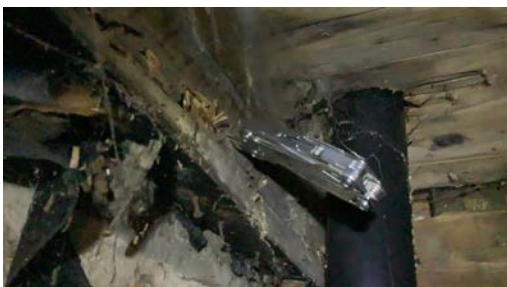
- Det er påvist fuktskader i etasjeskiller
- Målt høydeforskjell på over 20 mm innenfor en lengde på 2 meter. Tilstandsgrad 3 gis med bakgrunn i standardens krav til godkjente måleavvik.

Råte i gulvbjelke.

Tiltak angående fuktskader er beskrevet under annet punkt.

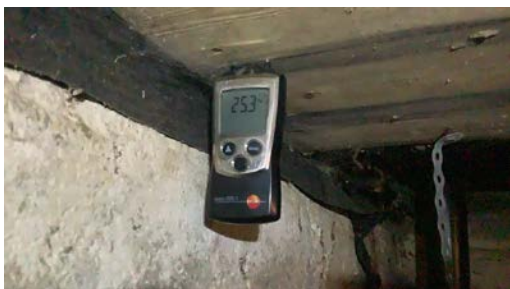
Det måles skadelig fuktinnhold i panel i himling.

Det måles skadelig fuktinnhold i himling.

Deler av himling bør åpnes for undersøkelser, og råteskadet bjelke må forsterkes.

Luftfuktigheten må senkes i kjeller, og dette kan enten gjøres ved å forbedre ventilasjonen eller ved å montere en fuktstyrt krypkjelleravfukter. Rør fra denne kan også føres ut i krypkjeller og bidra til å senke luftfuktigheten i denne.

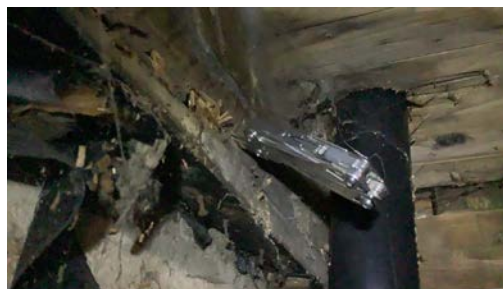
Det er påvist råteskader i gulvbjelke under kjøkken.

Råteskadet gulvbjelke.

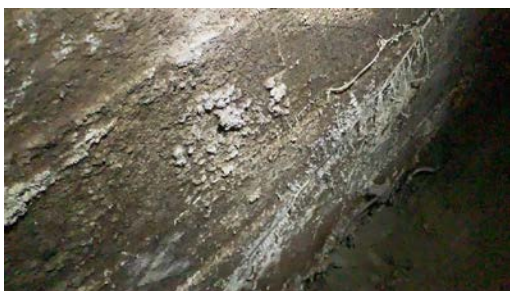
Indikasjoner på fuktgjennomtrenging er i form av saltutslag.

Eksempel på saltutslag på grunnmur.

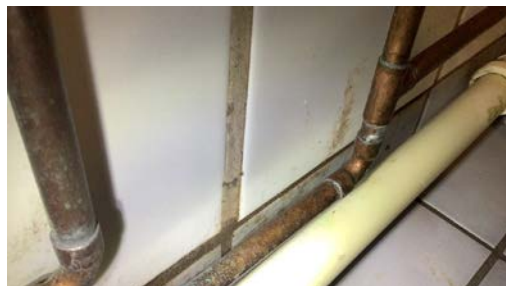
Det er sprang mellom fliser i nedre del av vegger i dusjhjørnet, og dette kan skyldes svelling ved at det er fuktskader bak fliser.

Sprang mellom veggfliser.

- Slike riss/sprekker kan indikere bakenforliggende fuktskader, og konstruksjonen bør observeres jevnlig for å vurdere utvikling.

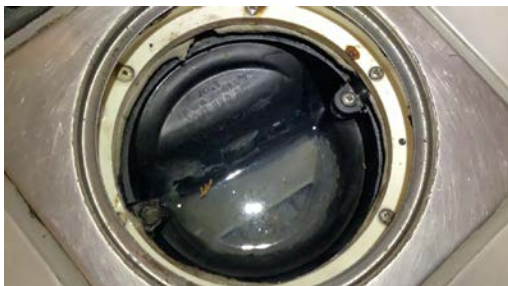
Uegnede materialer medfører risiko for fuktskade, men det var ingen synlige skader på befaringdagen.

Plastsluk, og det er synlig smøremembran under slukets klemring.

- Sluket må sjekkes og rengjøres jevnlig.
- Det er viktig å merke seg at levetiden til en membran varierer basert på kvalitet, installasjon og bruk. Eldre membraner kan bli sprø og sprekke opp, noe som fører til at de mister sin vanntettende funksjon. Dette kan resultere i vannlekkasjer gjennom vegger og gulv og fuktskader.

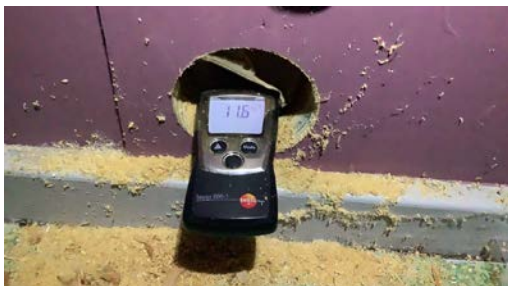
Hulltaking er foretatt uten å påvise unormale forhold. Hulltaking er foretatt under trapp bak dusjhjørnet. Fuktkvotemåling (vekt%) i konstruksjonen ble målt til 12.

Hulltaking, og det måles tørt.

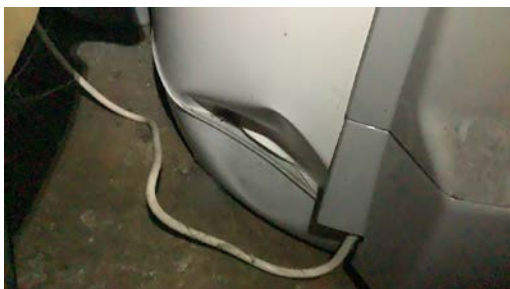
Varmtvannstanken er bulkskadet, og det er ukjent om dette påvirker isolasjonsevnen.

Bulk i varmtvannstank.

- Det bør etableres tilfredsstillende el-tilkobling etter gjeldende forskrift.
- Det bør etableres tilfredsstillende avrenning eller lekkasjesikring ved varmtvannstank.

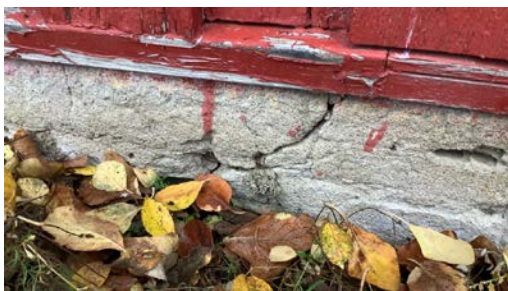
Utvendig skråriss i ringmur.

Utvendig forsegling av riss og sprekker for å forhindre frostspreng, og følg med på eventuell utvikling.
