Tilstandsrapport

gnr. 807, bnr. 275, snr. 2

Befaringsdato: 26.04.2024

Rapportdato: 06.05.2024

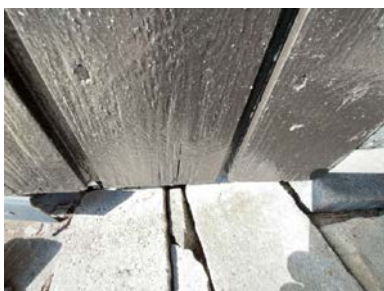
- Det er påvist spredte råteskader i bordkledningen.
- Det er værslitt/oppsprukket trevirke/trepaneler.

- Råteskadet trekledning må skiftes ut.

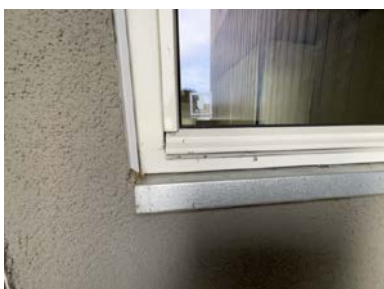
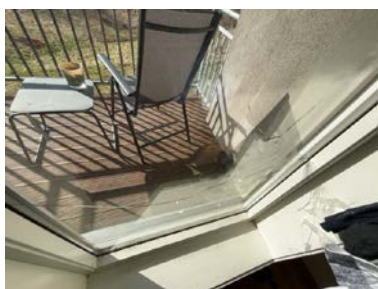
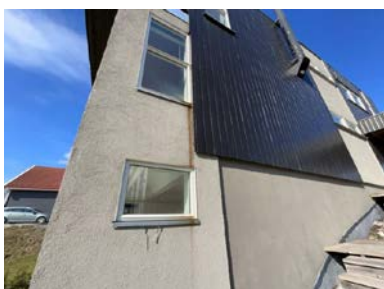
- Det er påvist avvik rundt innsettingsdetaljer.

- Det er påvist noen glassruter som er punktert eller sprukne.
- Påvist sprekt glass i omkleddingsrommet, årsak er ukjent.
- Beslag er ikke tilstrekkelig montert i underkant av alle vinduer rundt boligen. - Vannbrettbeslag og tetting rundt, og særlig under vinduet, må utføres regntett for å unngå lekkasjer og fuktskader i vegg.
- Påvist misfarging/avrenninger på vindu/vegg, årsak er ukjent, men kan relateres til rustavrenning fra beslag.

- Vinduer med punkterte/sprukne glass må påregnes skiftes ut, enten hele vinduet eller kun selve glassene.
- Det bør gjøres tiltak for å lukke avviket.

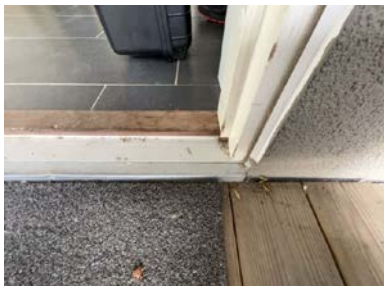
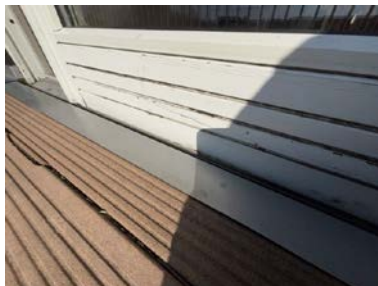
1 TO 3 Dører

- Det er påvist avvik rundt innsetningsdetaljer.
- Det er påvist dør(er) med fukt/råteskader.
- Det er påvist uttetthet/åpning mellom dørblad og dørkarm. Dvs. at kald trekk kan oppstå.
- Beslag i underkant av dør er ikke tilstrekkelig montert ut på sider av dør.
- Dører tetter ikke tilstrekkelig, noe merkbar trekk mellom dørblad og karm.
- Påvist råteskader i hev- og skyvedør, som følge av feil konstruksjonsoppbygging av balkongen. Fører til unødvendig mye fuktpåkjenning på dør.

- Døren(e) står foran utskiftning.
- Det bør gjøres tiltak for å lukke avviket.
- Tetting i underkant av dør gir økt risiko for fuktskader i konstruksjon.
- Hev- og skyvedør står ovenfor utskiftning. Det bør i den forbindelse utføres utbedringer på balkongen.

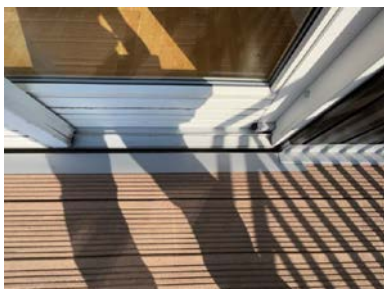
Balkonger, terrasser og rom under balkonger

- Det er påvist fukt/råteskader i konstruksjonen.
- Balkong/terrasse ligger over innredede boligrom, usikker konstruksjon. Konstruksjonsutforming gir økt fare for skader.
- Oppbyggingen av terrasse/balkong øker faren for skjulte skader i konstruksjonene.

- Ferdig overflate gulv på balkong ligger over dør til stue/kjøkken. Det er montert beslag i overgang vegg/gulv, dog er ikke dette ansett som en tilstrekkelig løsning, påvist råteskader i dør samt levegg som følge av dette.

- Gjennomføre ytterligere undersøkelser og foreta utbedring av skade.
- Råteskadet trekledning må skiftes ut.

- Gjennomføre ytterligere undersøkelser og foreta utbedring av skade. Dagens løsning gir økt risiko for fuktskader i konstruksjon med råteskader som konsekvens.

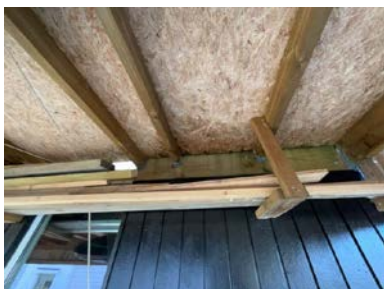
Carport

- Det er avvik:
- Carporten bærer generelt preg av ufagmessig utførelse. Påvist dels skjevheter samt fuktskader i konstruksjon.

- Tiltak:
- Det må gjøres utbedring om avviket skal lukkes.

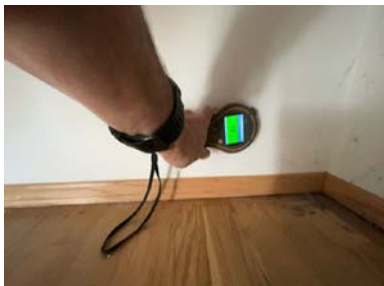
TO 2 Etasjeskille/gulv mot grunn

- Målt høydeforskjell på mellom 10 - 20 mm innenfor en lengde på 2 meter. Tilstandsgrad 2 gis med bakgrunn i standardens krav til godkjente måleavvik.
- Målt høydeforskjell på over 15 mm gjennom hele rommet. Tilstandsgrad 2 gis med bakgrunn i standardens krav til godkjente måleavvik.
